SITUACIÓN DEFICIENCIAS DETERMINADAS: PREVIO DURANTE POSTERIOR

DEPARTAMENTO:	Chiquimula	MUNICIPIO:	Esquipulas
NOMBRE DEL ESTABLECIMIENTO:	EORM. Caserío Montesinas, Atulapa	DIRECCIÓN DEL ESTABLECIMIENTO:	Caserío Montesinas, Aldea Atulapa
CÓDIGO DEL ESTABLECIMIENTO:	20-07-0016-43	FECHA:	09/04/2024

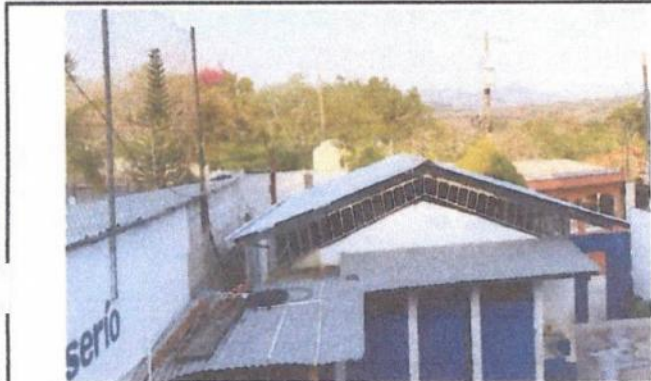
Foto 1: Sustitución de lámina por lámina troquelada

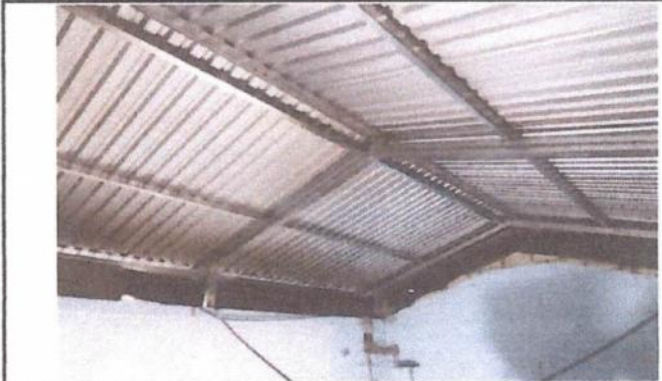
Foto 2: Sustitución de estructura de soporte de madera por metal

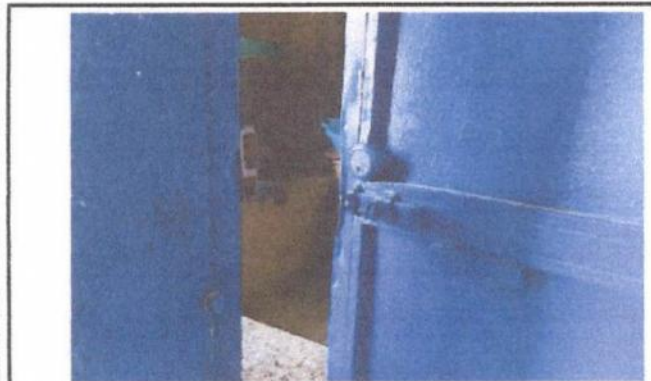
Foto 3: Mantenimiento de estructura de puertas

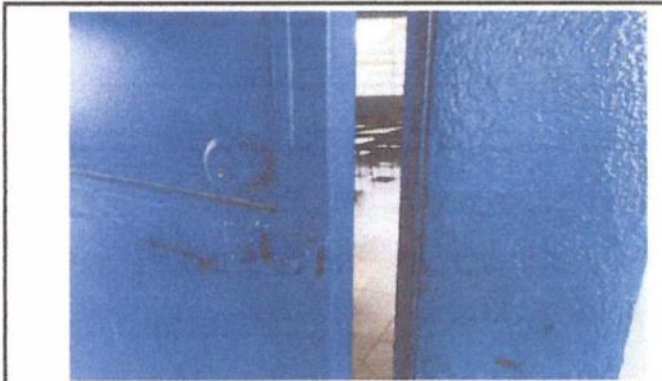
Foto 4: Sustitución de candados por chapas Yale

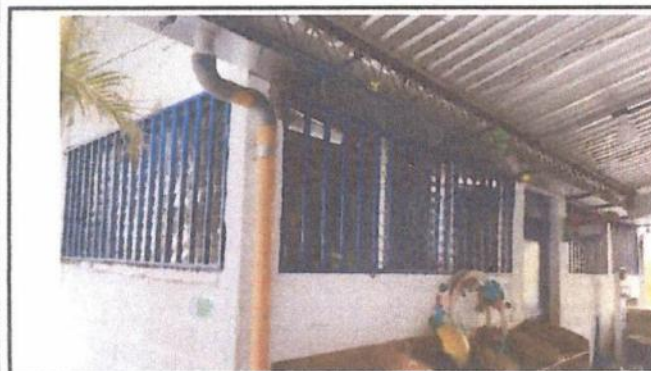
Foto 5: Sustitución de ventanas de malla por estructura de metal

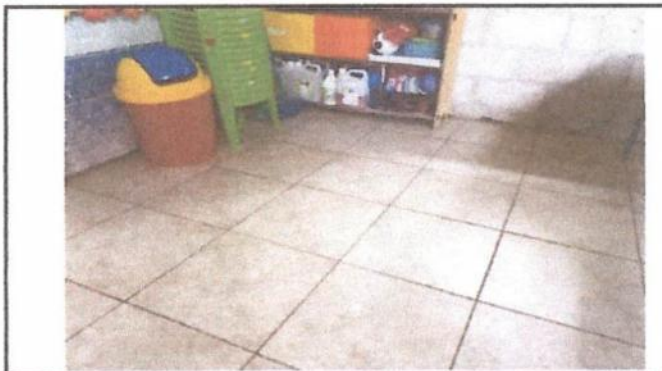
Foto 6: Sustitución de Piso de torta de concreto por piso ceramico

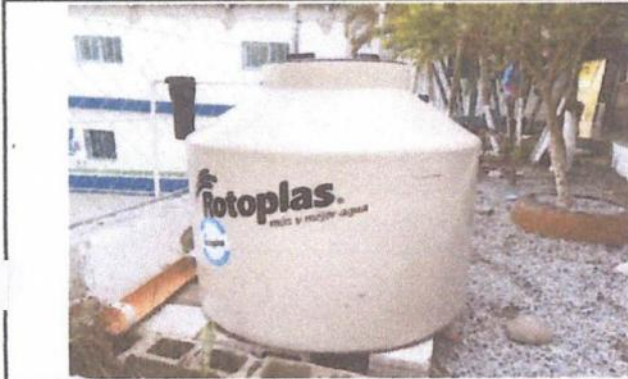
Foto 7: Sustitución de depósito de agua por tinaco
