SITUACIÓN DEFICIENCIAS DETERMINADAS      PREVIO       DURANTE       POSTERIOR

DEPARTAMENTO:	CHIQUMULA	MUNICIPIO:	ESQUIPULAS
NOMBRE DEL ESTABLECIMIENTO:	ESCUELA OFICIAL RURAL MIXTA	DIRECCIÓN DEL ESTABLECIMIENTO:	CASERIO AGUA CALIENTE, ALDEA ATULAPA
CÓDIGO DEL ESTABLECIMIENTO:	20-07-0275-43	FECHA:	23/02/2024

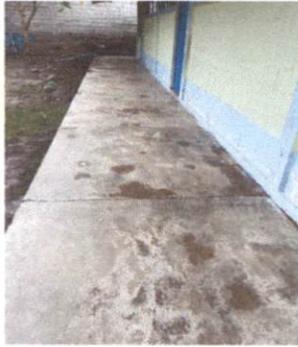
foto 1. Sustitucion de piso por cerámica antideslizante

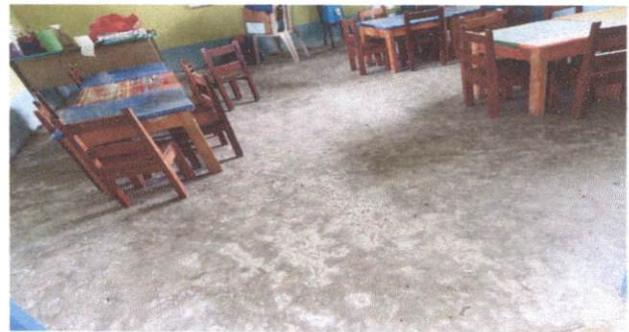
foto 2: sustitucion de piso por ceramica

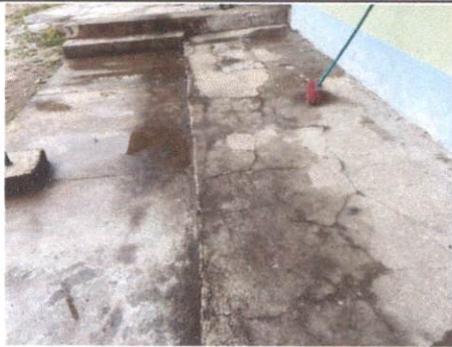
foto 3: sustitución de piso por cerámica

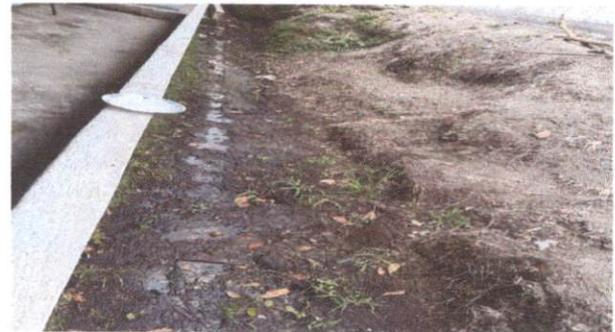
foto 4: realizacion de cuneta en ambas escuelas
