SITUACIÓN DEFICIENCIAS DETERMINADAS

DEPARTAMENTO:	Chiquimula	MUNICIPIO:	Esquipulas
NOMBRE DEL ESTABLECIMIENTO:	Escuela Oficial Rural Mixta Aldea Valle Dolores	DIRECCIÓN DEL ESTABLECIMIENTO:	Aldea Valle Dolores, Centro
CÓDIGO DEL ESTABLECIMIENTO:	20-07-0301-43	FECHA:	27/06/2024

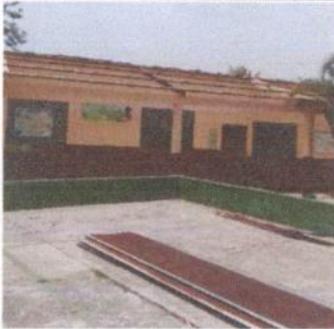
Foto 1: Retirando la lámina en mal estado, oxidada.

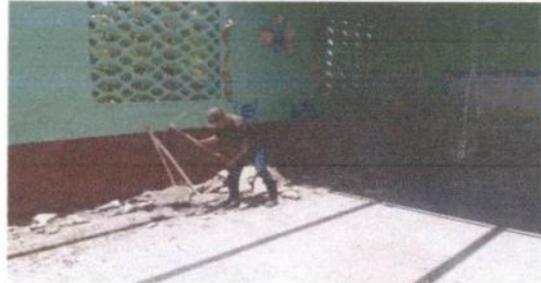
Foto 2: Padre de familia retirando el piso de granito en mal estado.
