SITUACIÓN DEFICIENCIAS DETERMINADAS

DEPARTAMENTO:	Chiquimula	MUNICIPIO:	Esquipulas
NOMBRE DEL ESTABLECIMIENTO:	Escuela Oficial Rural Mixta Caserío Pericos	DIRECCIÓN DEL ESTABLECIMIENTO:	Caserío Pericos, Aldea Carrizal
CÓDIGO DEL ESTABLECIMIENTO:	20-07-1108-43	FECHA:	16/02/2024

**REGISTRO FOTOGRÁFICO
PROGRAMA DE MANTENIMIENTO DE EDIFICIOS ESCOLARES PÚBLICOS**

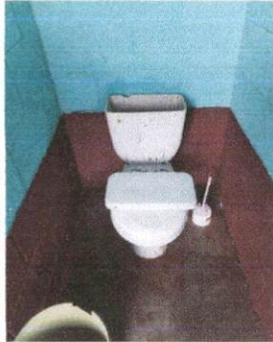
Foto 1: Baño No. 1, es malas condiciones sin accesorios.

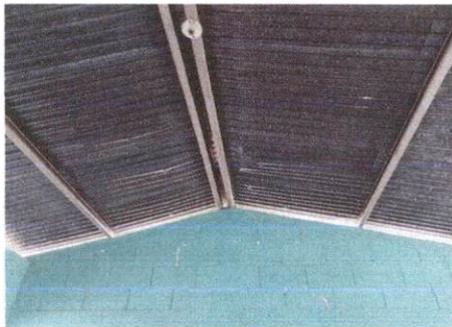
Foto 3: Techo del aula con lámina hundida.

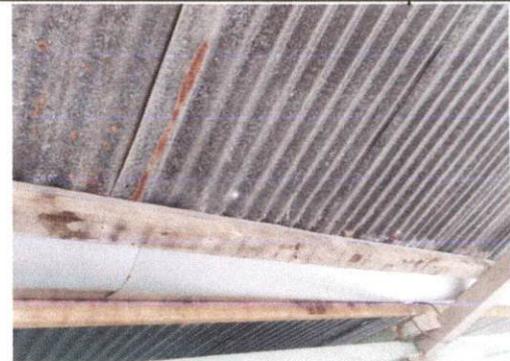
Foto 4: Bajada de agua en las condiciones con arreglos de madera.

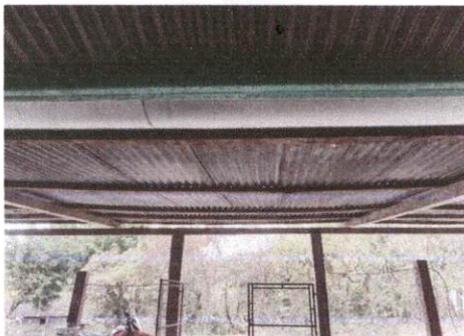
Foto 5: Corredor de la escuela, que sirve como aula por la cantidad de estudiantes, con arreglo de madera y en mal estado.

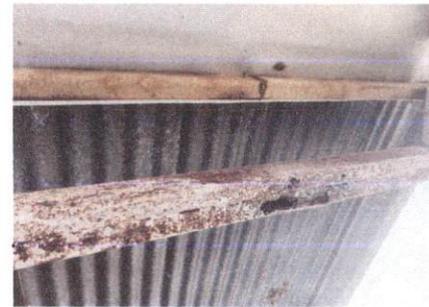
Foto 6: Vigas de metas en mal estado cerca de la bajada de agua.

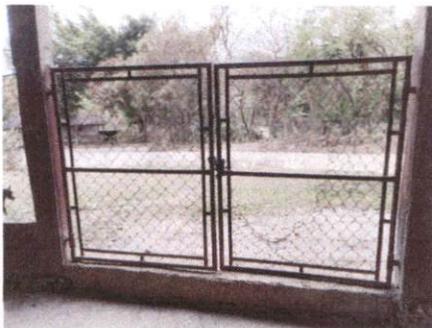
Foto 13: Portón en malas condiciones.

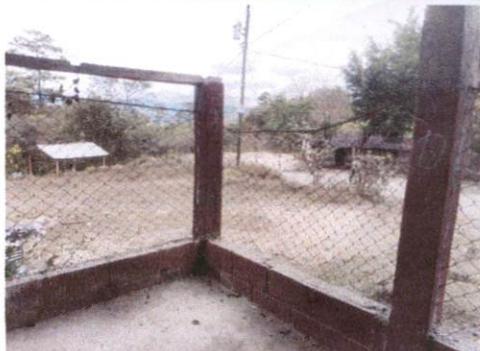
Foto 14: Muro perimetral de la escuela en malas condiciones

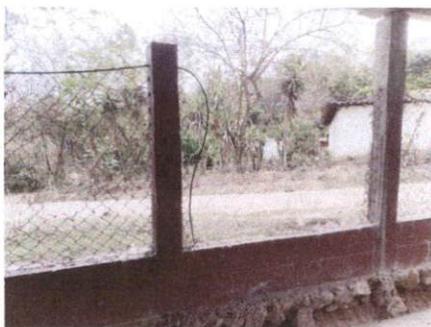
Foto 15: Muro perimetral en malas condiciones

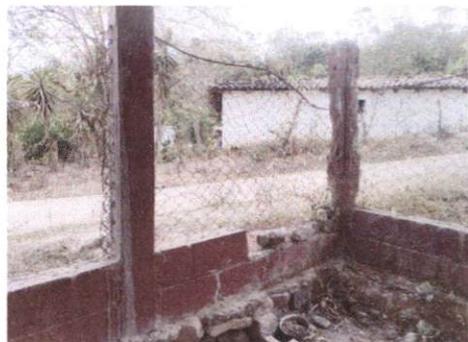
Foto 16: Muro perimetral en malas condiciones

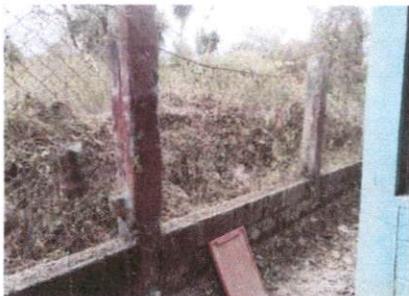
Foto 17: Muro perimetral en malas condiciones

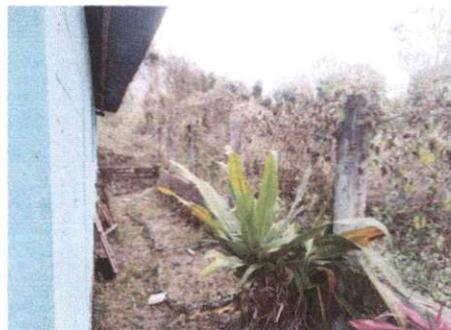
Foto 18: Muro perimetral en malas condiciones

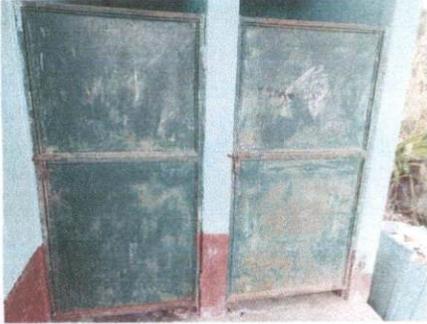
Foto 7: Puertas de los baños en malas condiciones

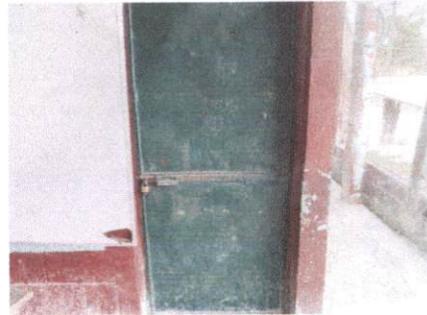
Foto 8: Puerta de la dirección-bodega, en malas condiciones.

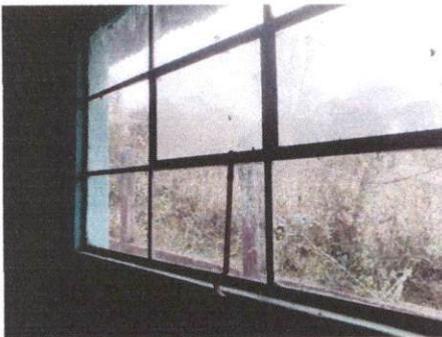
Foto 9: Ventanas de la parte trasera del aula oxidadas.

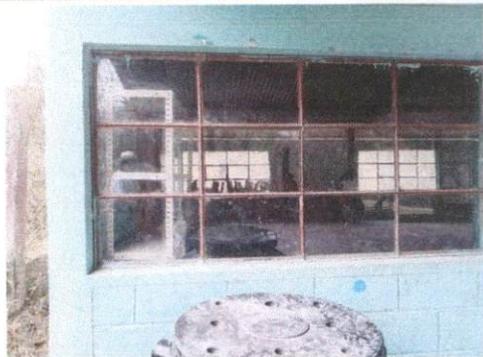
Foto 10: Ventanas del frente del aula oxidadas.

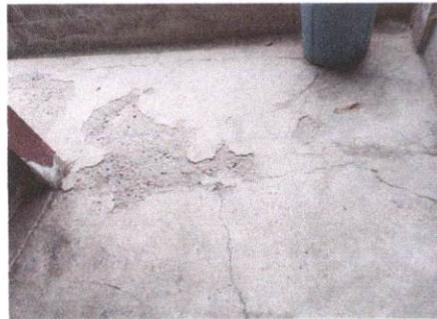
Foto 12: Torta de cemento frente al aula agrietada.
