SITUACIÓN DEFICIENCIAS DETERMINADAS

DEPARTAMENTO:	Chiquimula	MUNICIPIO:	Esquipulas
NOMBRE DEL ESTABLECIMIENTO:	Escuela Oficial Mixta Caserío Loma Alta, Cafetales	DIRECCIÓN DEL ESTABLECIMIENTO:	Caserío Loma Alta Aldea Cafetales
CÓDIGO DEL ESTABLECIMIENTO:	20-07-1158-43	FECHA:	08/07/2024

DEPARTAMENTO:	Chiquimula	MUNICIPIO:	Esquipulas
NOMBRE DEL ESTABLECIMIENTO:	Escuela Oficial Rural Mixta caserío Loma Alta	DIRECCIÓN DEL ESTABLECIMIENTO:	Aldea Cafetales
CÓDIGO DEL ESTABLECIMIENTO:	20-07-1158-43	FECHA:	08/07/2024

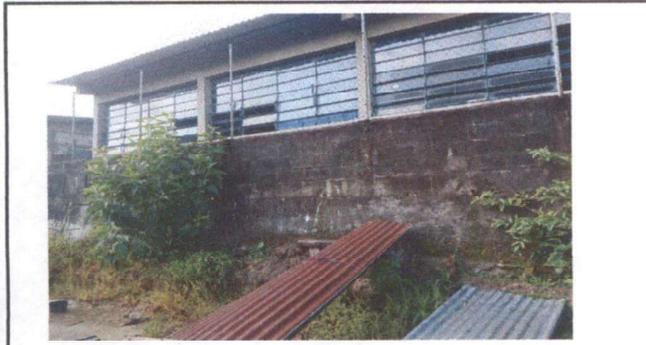
Foto 1: Reparación de Muro de contención

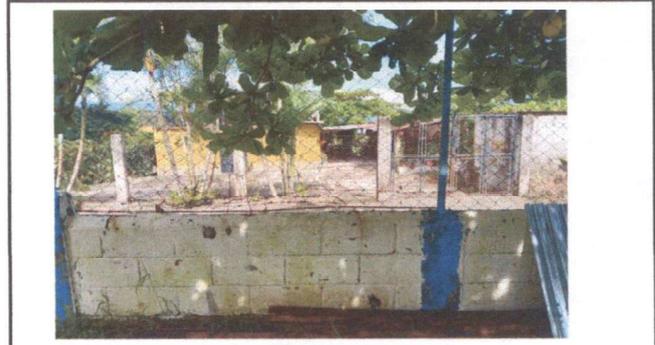
Foto 2: Reparación de Malla Galvanizada

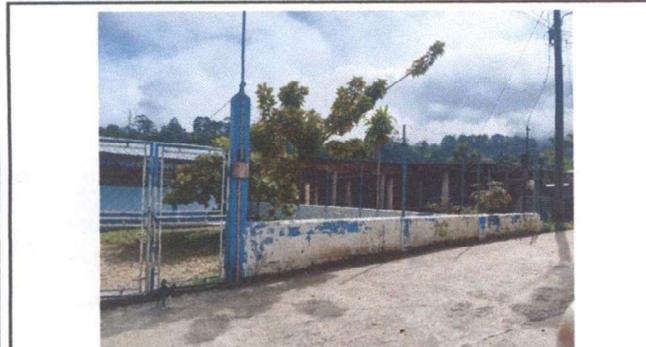
Foto 3: Pintura de interiores y exteriores

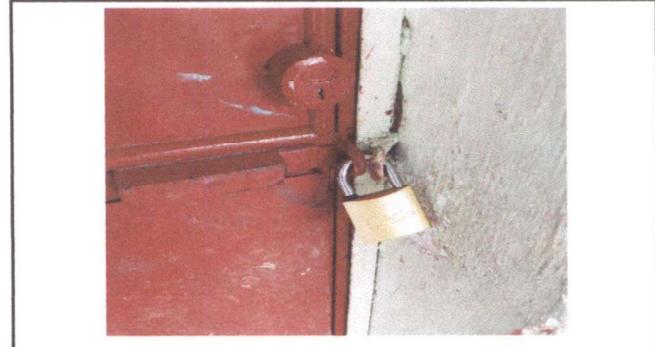
Foto 4: Lijada y pintura de puertas

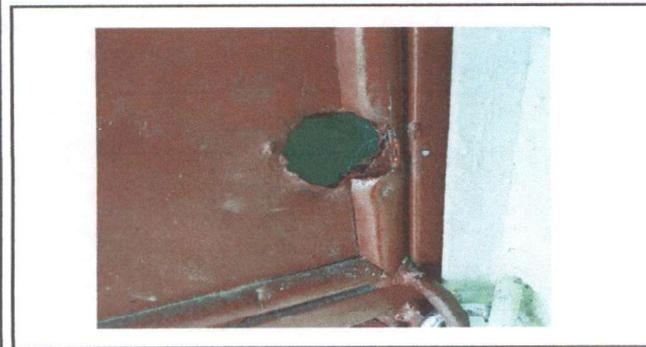
Foto 5: Sustitución de chapas de las puertas

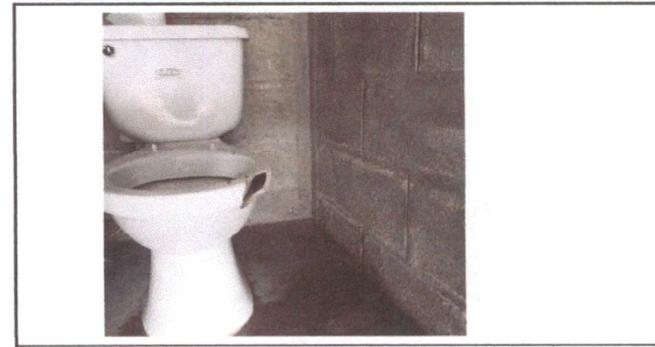
Foto 6: Sustitución de inodoros

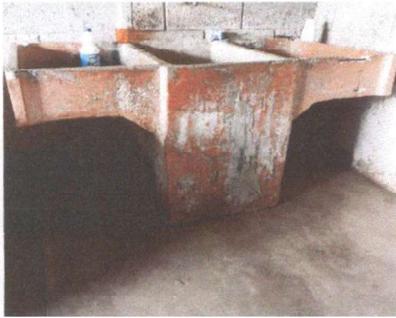
Foto1: Sustitución de pila

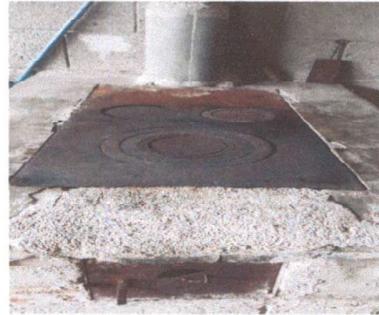
Foto 2: Sustitución de cocina Rural completa

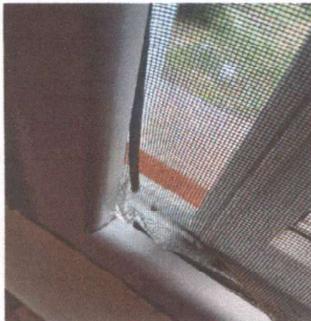
Foto 3: Sustitución de ventanas PVC
