SITUACIÓN DEFICIENCIAS DETERMINADAS PREVIO DURANTE POSTERIOR

DEPARTAMENTO:	Chiquimula	MUNICIPIO:	Concepción Las Minas
NOMBRE DEL ESTABLECIMIENTO:	Escuela Oficial Rural Mixta, Caserío Los Alambrados	DIRECCIÓN DEL ESTABLECIMIENTO:	Caserío Los Alambrados, Aldea Anguiatú
CÓDIGO DEL ESTABLECIMIENTO:	20-08-0517-43	FECHA:	12 de diciembre de 2024

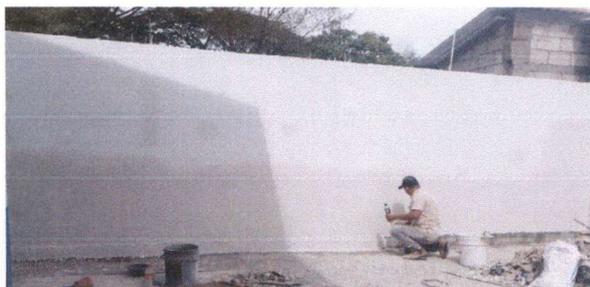
Foto 1 Muro perimetral terminado con cernido y mantenimiento de la malla galvanizada.

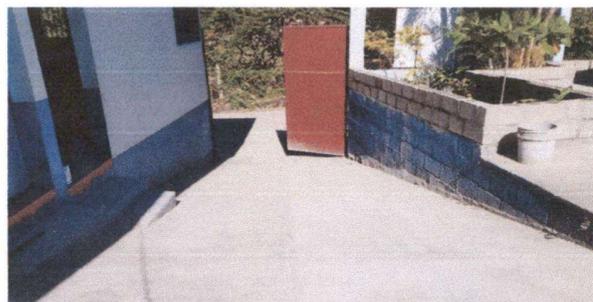
Piso de losa

Foto 2: Sustitución de planchas de cemento de la entrada principal.

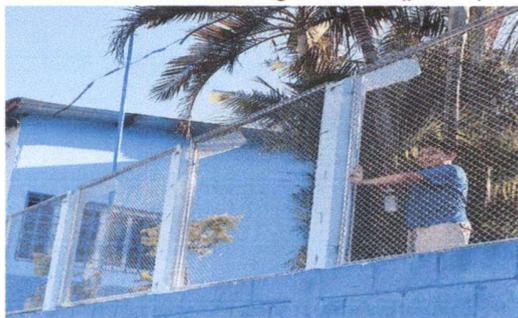
Mantenimiento de malla galvanizada (pintura)

Foto 3: Mantenimiento de cuadros de malla galvanizada del muro perimetral defrente.

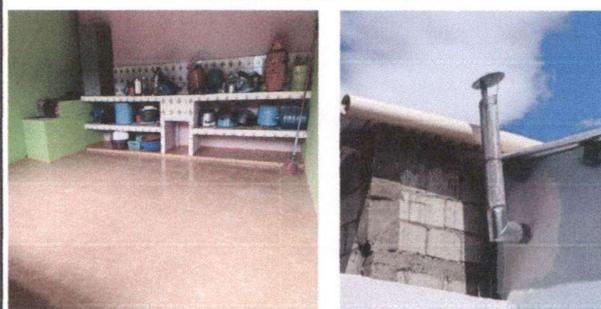
Mantenimiento de cocina

Foto 4: Cambio de piso y de chimenea.

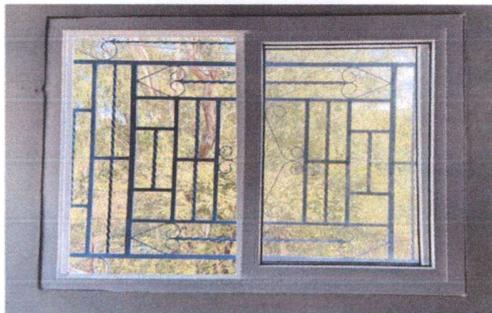
Ventanas corredizas

Foto 5: Colocación de ventanas corredizas en diferentes aulas.

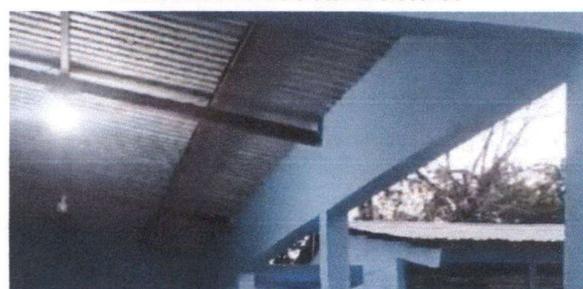
Foto 6: Mantenimiento de sistema eléctrico (sustitución de plafoneras, flipones, bombillas)
