SITUACIÓN DEFICIENCIAS DETERMINADAS

DEPARTAMENTO:	Chiquimula	MUNICIPIO:	Quezaltepeque
NOMBRE DEL ESTABLECIMIENTO:	Escuela Oficial Rural Mixta	DIRECCIÓN DEL ESTABLECIMIENTO:	Aldea Potrerillos
CÓDIGO DEL ESTABLECIMIENTO:	20-09-0007-43	FECHA:	8/7/2024

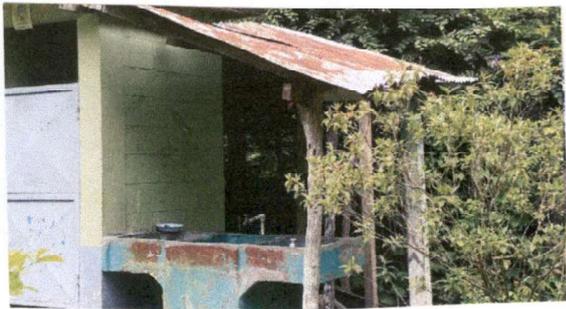
Foto 1: Techo de pila con base de madera y lámina en mal estado sostenida con alambre de amarre de forma provisional

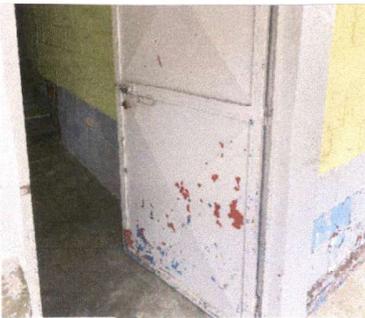
Foto 2: Puertas de metal de las aulas las cuales requieren de pintura y reparación de algunas partes.

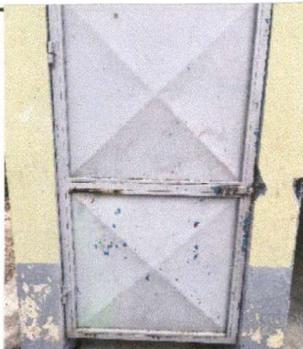
Foto 3: Puertas de los sanitarios dañadas las cuales requieren de sustitución.

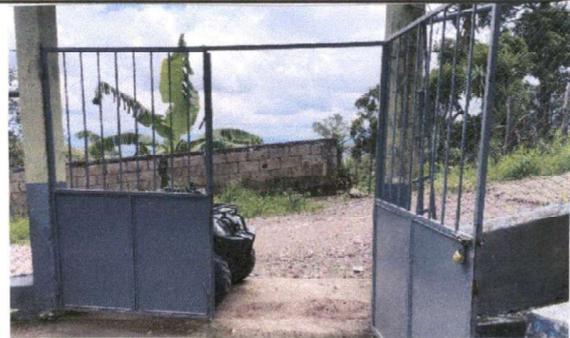
Foto 4: Mantenimiento del porton, lijado y pinturo se requiere y sustitución de el pasador.

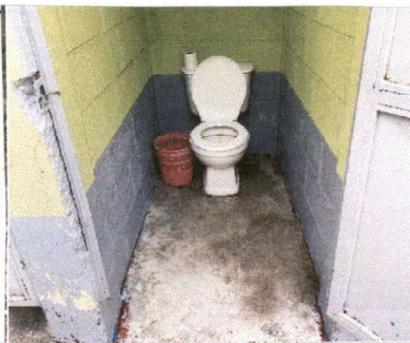
Foto 5: sustitución de piso de concreto a piso ceramico para mejorar el higiene para los sanitarios.

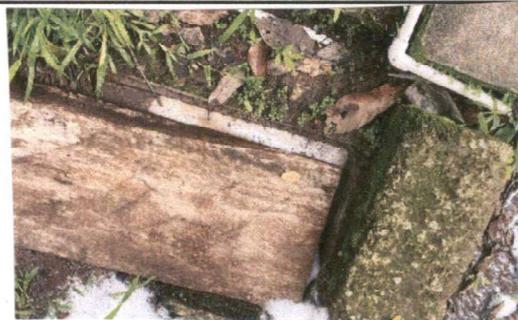
Foto 6: sustitución de la caja de registro de agua potable, no cuenta con tapadera y se quebraron partes de la caja.

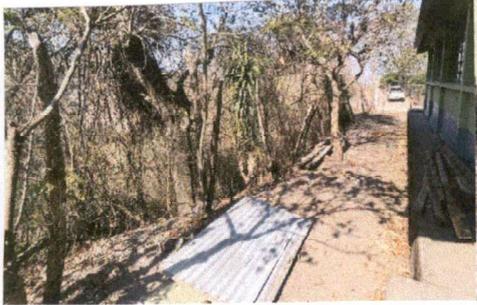
Foto 1: cerco provisional en mal estado

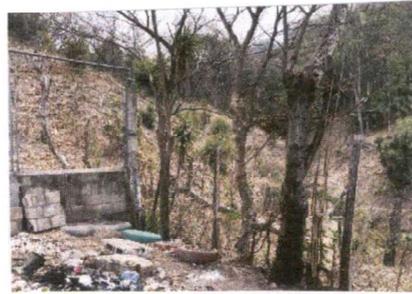
Foto 2: muro perimetral improvisado, con sus postes de madera picadas.

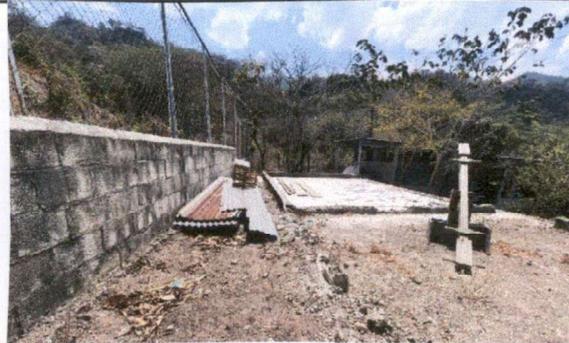
Foto 3: losa de concreto en mal estado, la cual se utiliza de área recreativa.

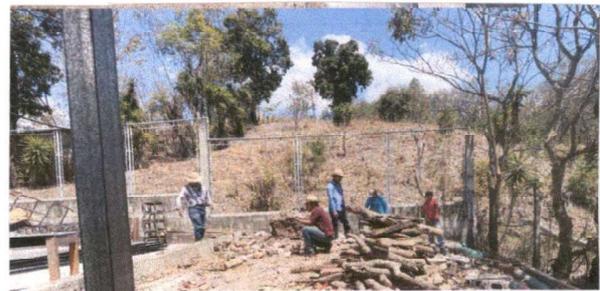
Foto 4: otro ángulo para la reparación de la losa de cemento para patio.
