DEPARTAMENTO:	Chiquimula	MUNICIPIO:	Quezaltepeque
NOMBRE DEL ESTABLECIMIENTO:	Escuela Oficial Rural Mixta	DIRECCIÓN DEL ESTABLECIMIENTO:	Aldea Potrenillos
CÓDIGO DEL ESTABLECIMIENTO:	20-09-0007-43	FECHA:	5/12/2024

**REGISTRO FOTOGRÁFICO
PROGRAMA DE MANTENIMIENTO DE EDIFICIOS ESCOLARES PÚBLICOS**

PRA-FOR-123
Versión 1

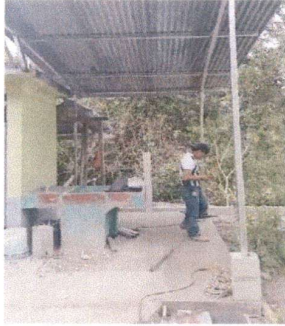
Foto1: Proceso de instalación de la cubierta de lámina y estructura de techo para pila.

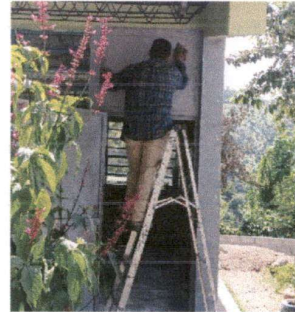
Foto 2: Proceso de lijado y pintura de las puertas de las aulas.

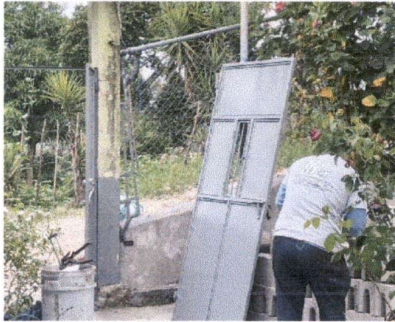
Foto 3: Proceso de mantenimiento a las puertas de los sanitarios, realizando la sujeción, lijado y pintura.

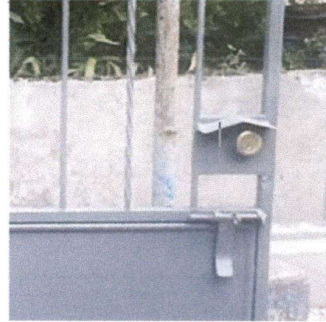
Foto 4: la colocación de chapa, lijado y pintura del portón

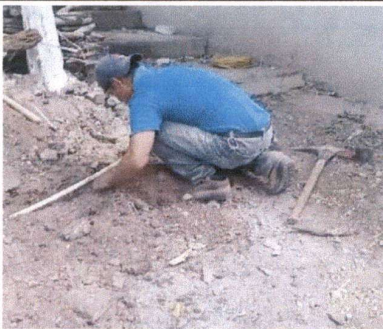
Foto 5: instalación de la caja de concreto de registro del agua.

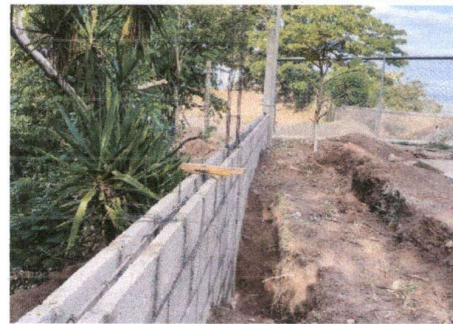
Foto 6: proceso de sustitución del muro perimetral.

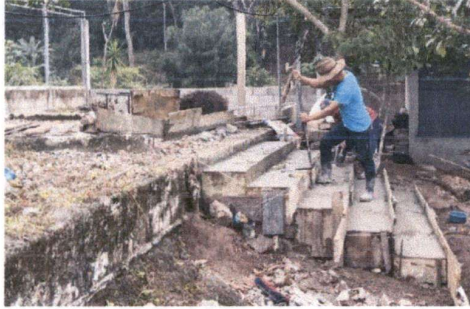
Foto1: mano de obra calificada en la fundición de las plancha de concreto.
