SITUACIÓN DEFICIENCIAS DETERMINADAS PREVIO DURANTE POSTERIOR

DEPARTAMENTO:	Chiquimula	MUNICIPIO:	Quezaltepeque
NOMBRE DEL ESTABLECIMIENTO:	Escuela Oficial Rural Mixta	DIRECCIÓN DEL ESTABLECIMIENTO:	Caserío Pata de Buey Aldea Padre Miguel
CÓDIGO DEL ESTABLECIMIENTO:	20-09-0019-43	FECHA:	15 de marzo de 2024

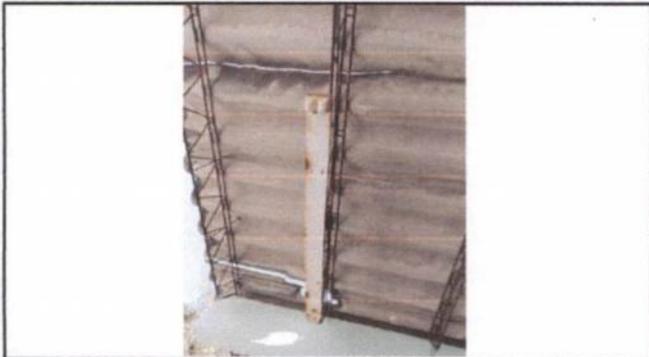
FOTO 1: TECHO EN MAL ESTADO

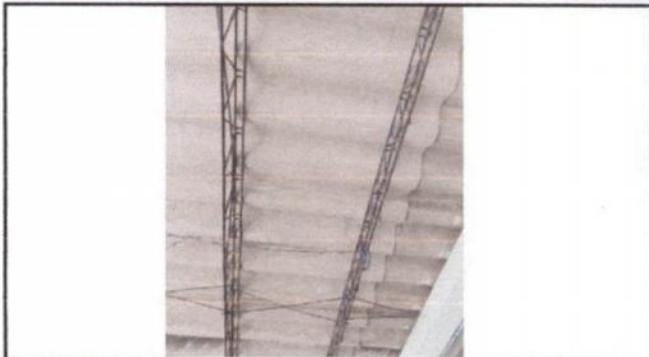
FOTO 2: COSTANERAS EN MAL ESTADO

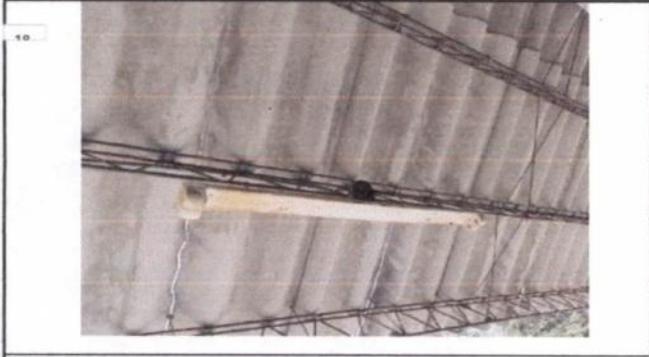
FOTO 3: ALAMBRAO ELECTRICO EN MAL ESTADO

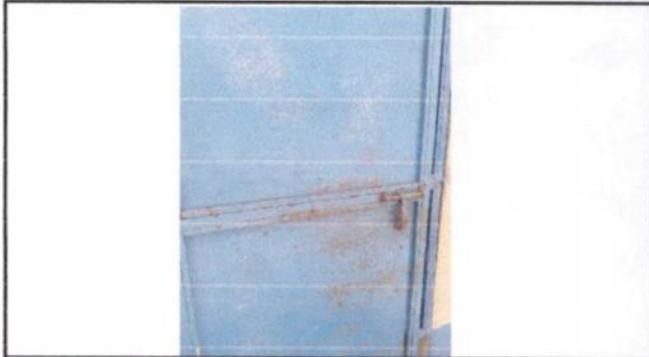
FOTO 4: PINTURA DE PUERTAS EN MAL ESTADO

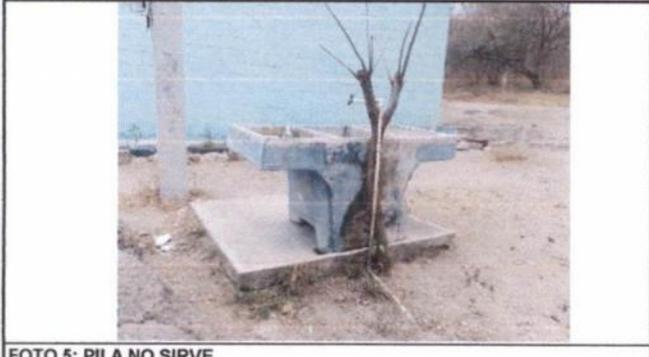
FOTO 5: PILA NO SIRVE

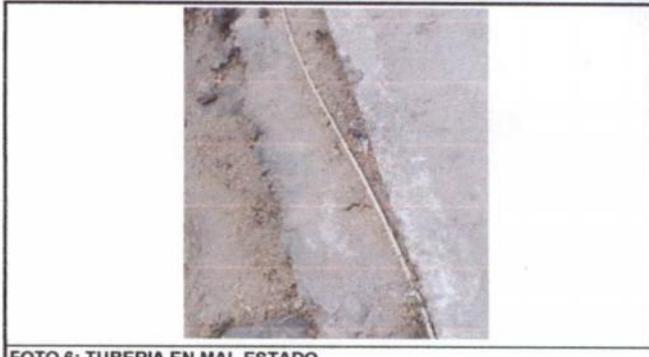
FOTO 6: TUBERIA EN MAL ESTADO

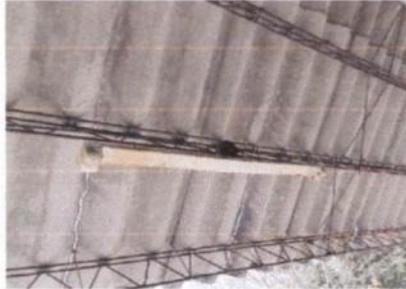
Foto 7: sustitución de lámparas

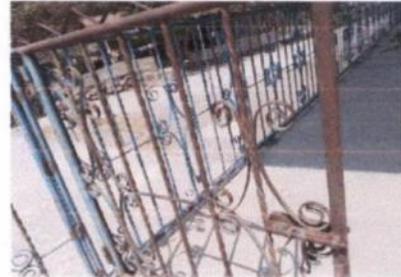
Foto 8: lijado y pintura de barandales
