SITUACIÓN DEFICIENCIAS DETERMINADAS

DEPARTAMENTO:	Chiquimula	MUNICIPIO:	Quezaltepeque
NOMBRE DEL ESTABLECIMIENTO:	Escuela Oficial Rural Mixta Caserío Puerta de la Montaña	DIRECCIÓN DEL ESTABLECIMIENTO:	caserío Puerta de la Montaña aldea Gualatón Quezaltepeque
CÓDIGO DEL ESTABLECIMIENTO:	20-09-0396-43	FECHA:	20/11/2014

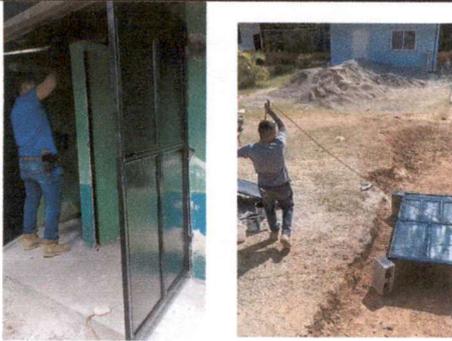
Foto 1: Mantenimiento de estructura, lijado , reparación y pintura de puertas de servicios sanitarios.

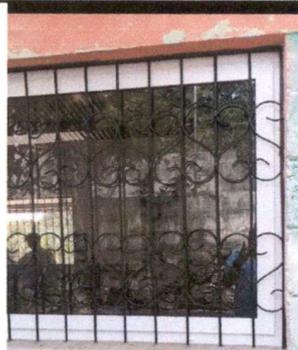
Foto 2 fabricación e instalacion de ventanas de vidrio

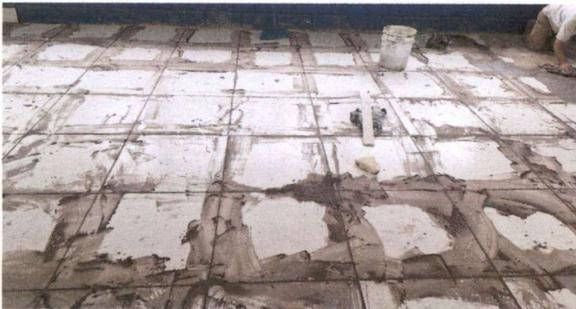
Foto 3 sustitución de piso cerámico

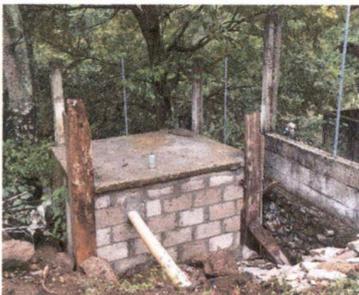
Foto 5 Reparación de fosa septica, repello, pared y entronque para su uso

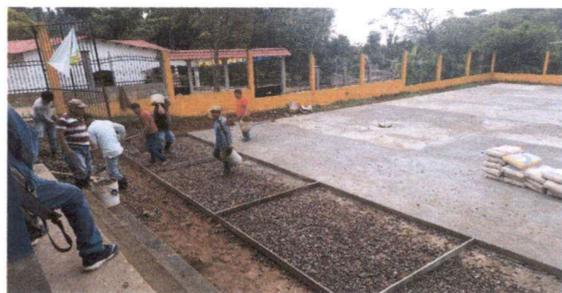
Foto 6 Aplicación de torta de concreto ( Fundición Losa de Patio)

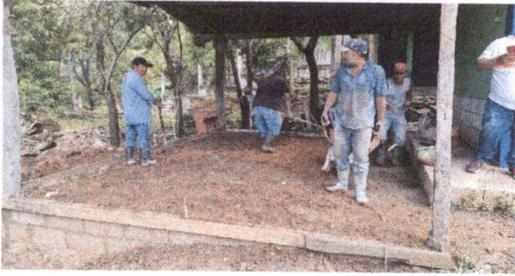
Foto 7: Aplicación de torta de concreto cicina
