REGISTRO FOTOGRÁFICO DE AVANCE			
DEPARTAMENTO:	CHIQUMULA	MUNICIPIO:	IPALA
NOMBRE DEL ESTABLECIMIENTO:	EORM	DIRECCIÓN DEL ESTABLECIMIENTO:	CASERIO ACHIOTES ALDEA VALLE ABAJO
CÓDIGO DEL ESTABLECIMIENTO:	20-11-0006-43	FECHA DE LA INSPECCIÓN:	22/05/2024

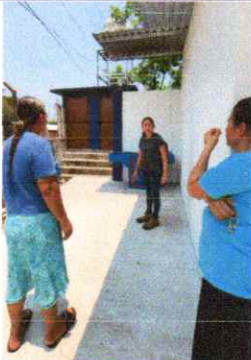
<p>Foto 1: Evaluadora de campo fuera de la cocina del establecimiento educativo</p>

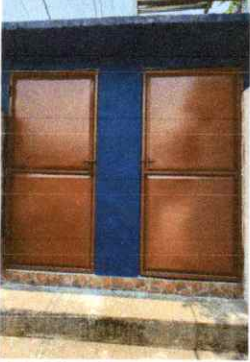
<p>Foto 7: Puertas de sanitarios nuevas, con pintura anticorrosiva</p>

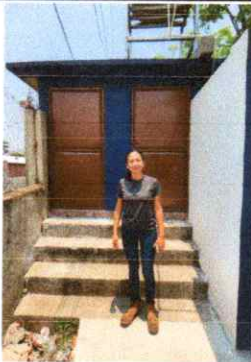
<p>Foto 8: Evaluadora de campo frente a sanitarios con remozamiento finalizado</p>

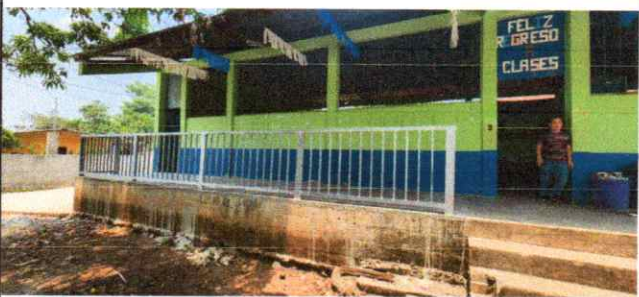
<p>Foto 9: Baranda finalizada</p>

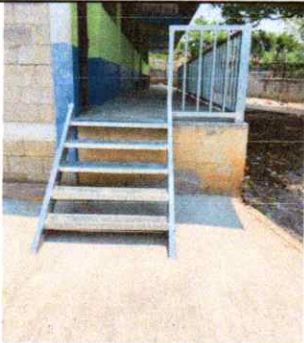
<p>Foto 11: Escaleras mejoradas</p>

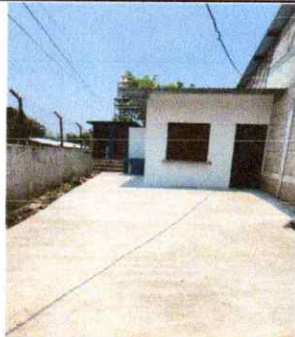
<p>Foto 12: Cocina finalizada y al fondo se pueden observar los baños, pila y recipiente para almacenar agua.</p>
