**REGISTRO FOTOGRÁFICO  
PROGRAMA DE MANTENIMIENTO DE EDIFICIOS ESCOLARES PÚBLICOS**

PRA-FOR-123  
Versión 1

DEPARTAMENTO:	El Progreso	MUNICIPIO:	Guastatoya
NOMBRE DEL ESTABLECIMIENTO:	Escuela Oficial Rural Mixta	DIRECCIÓN DEL ESTABLECIMIENTO:	Aldea Palo Amontonado
CÓDIGO DEL ESTABLECIMIENTO:	02-01-0007-43	FECHA:	30/07/2024

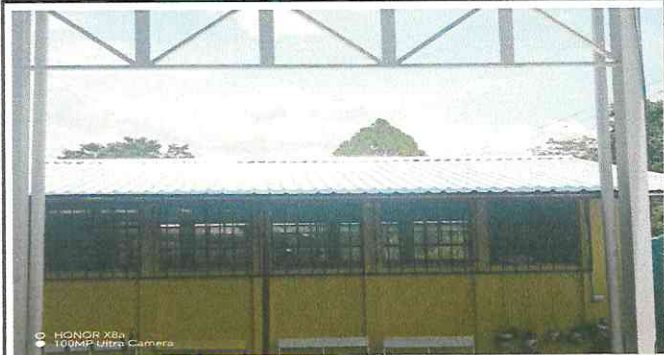
Foto1: Cubiertas de Lamina, troquelada Aluzinc calibre 26

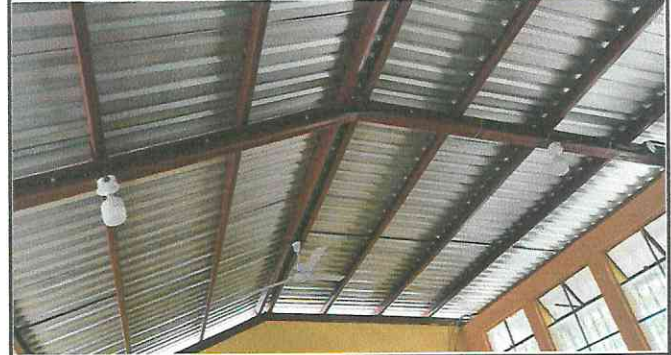
Foto 2: Cubiertas de Lamina, troquelada Aluzinc calibre 26

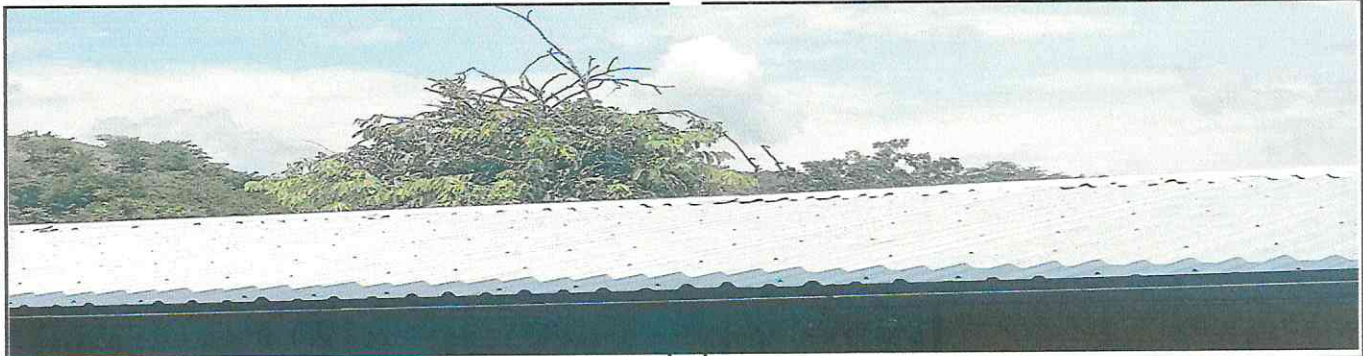
Foto 3: Capote de lamina, para lamina troquelada

Foto 4: Capote de lamina, para lamina troquelada

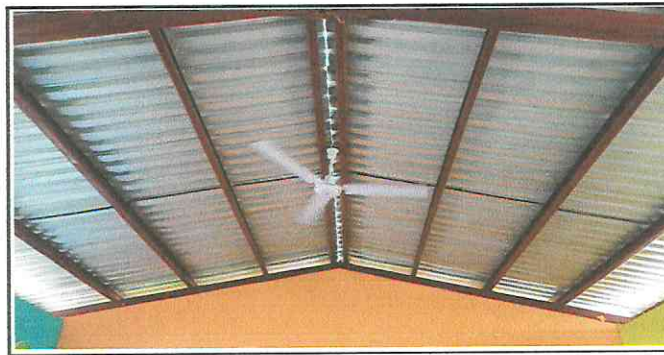
Foto 5: Instrumentos de fijación

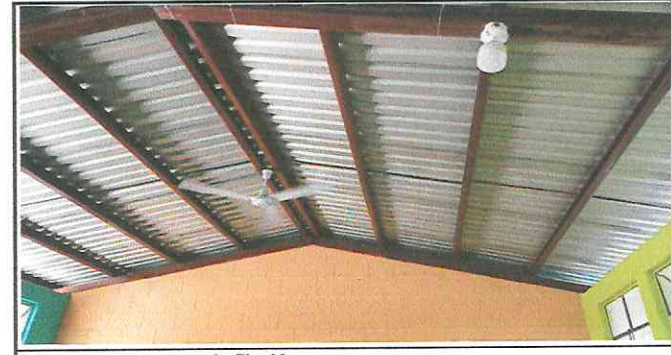
Foto 6: Instrumentos de fijación

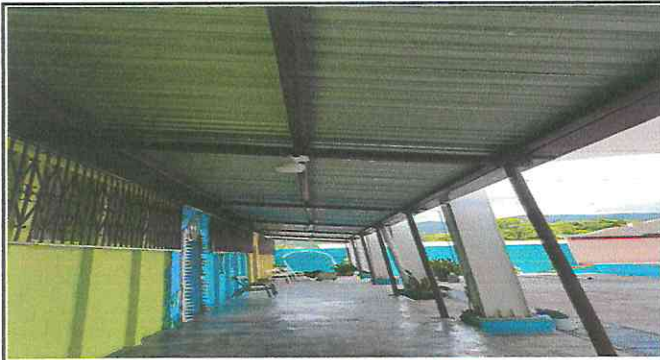
Foto 1: Estructura de soporte de metal de 4x2

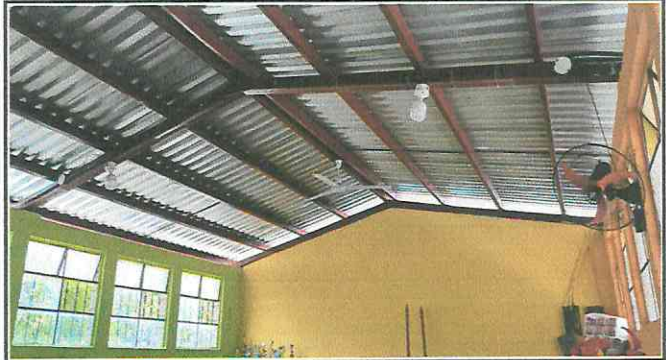
Foto 2: Estructura de soporte de metal de 4x2

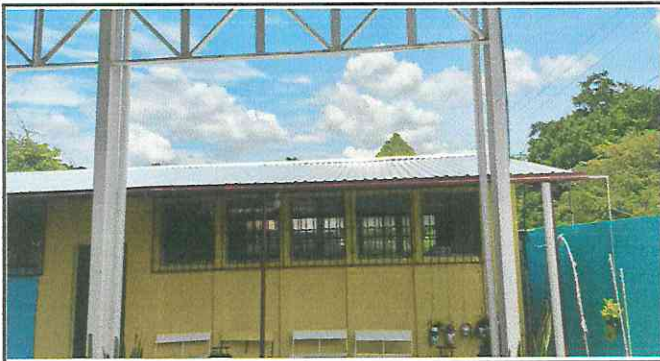
Foto 3: Canal de metal

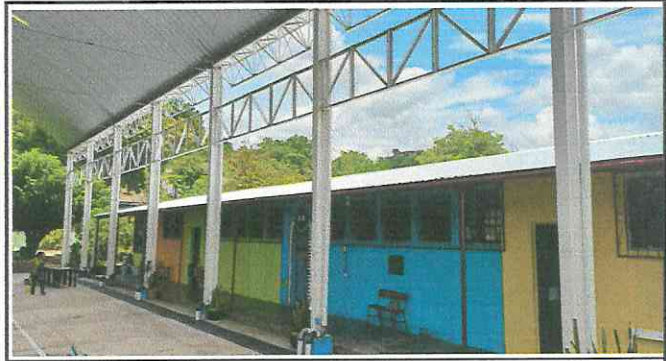
Foto 4: Canal de metal

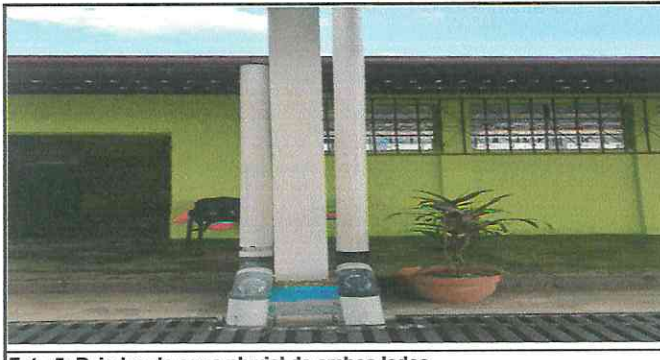
Foto 5: Bajadas de agua pluvial de ambos lados.

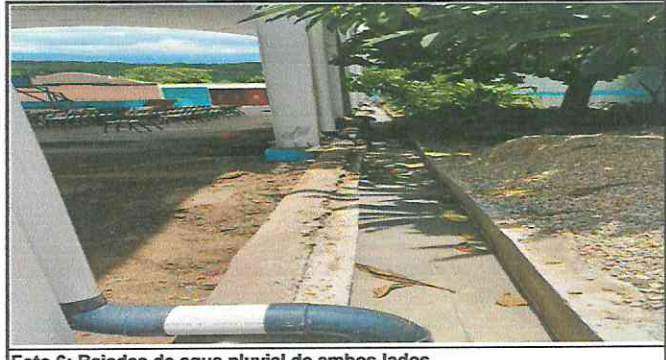
Foto 6: Bajadas de agua pluvial de ambos lados.

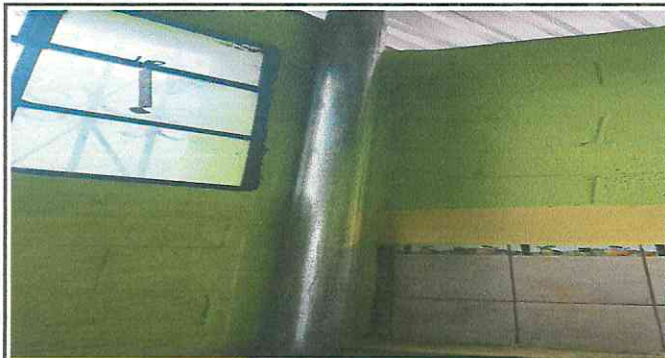
Foto 1: Chimenea de metal

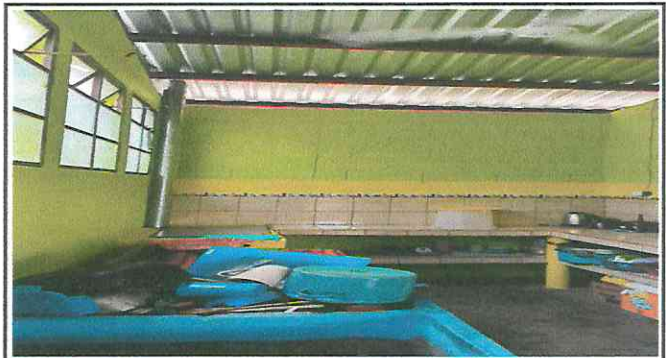
Foto 2: Chimenea de metal

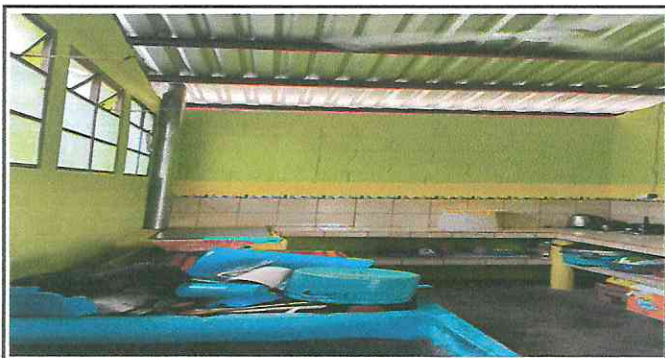
Foto 3: Reparación de estufa rural y cocina

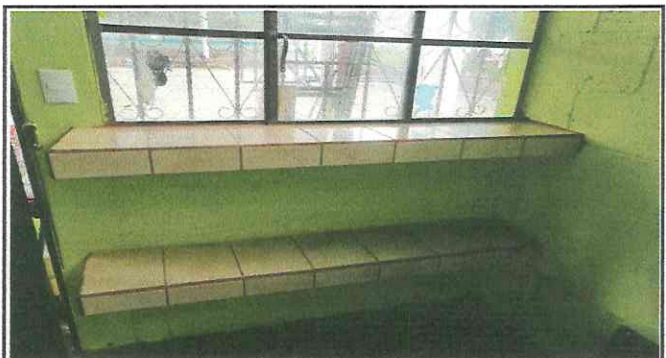
Foto 4: Reparación de estufa rural y cocina

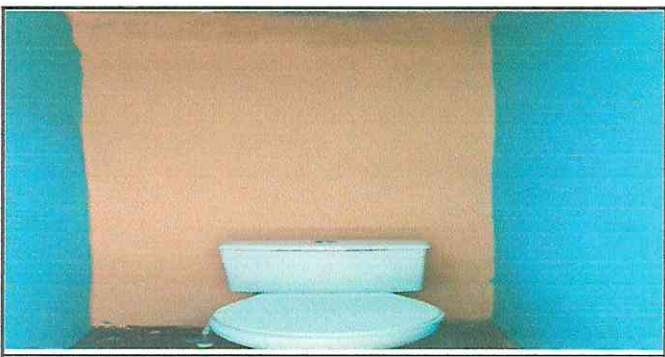
Foto 5: Instiación de 6 sanitarios

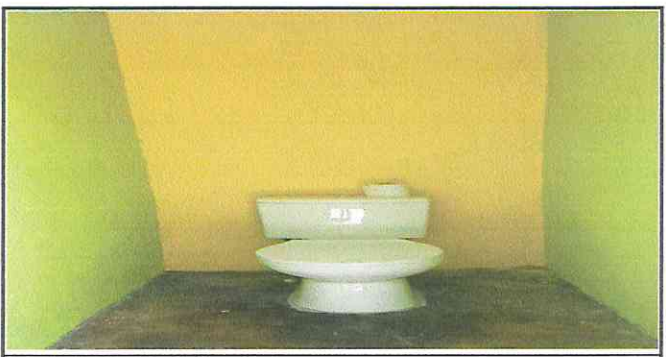
Foto 6: Instiación de 6 sanitarios

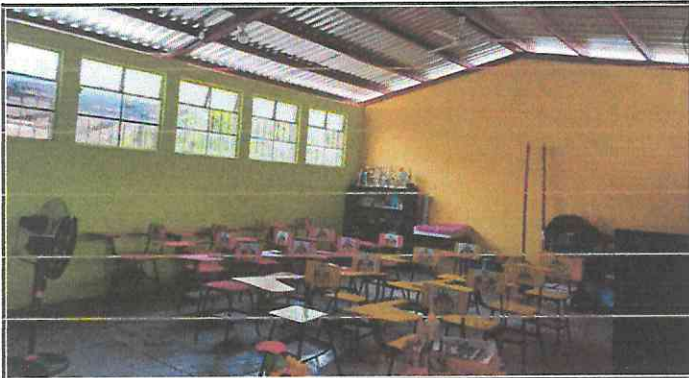
Foto1: Pintura de interiores y exteriores de aulas, cocina, sanitarios y sus al rededores.

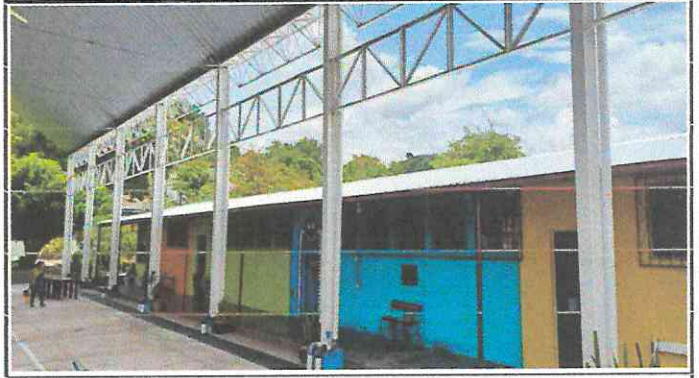
Foto 2: Pintura de interiores y exteriores de aulas, cocina, sanitarios y sus al rededores.

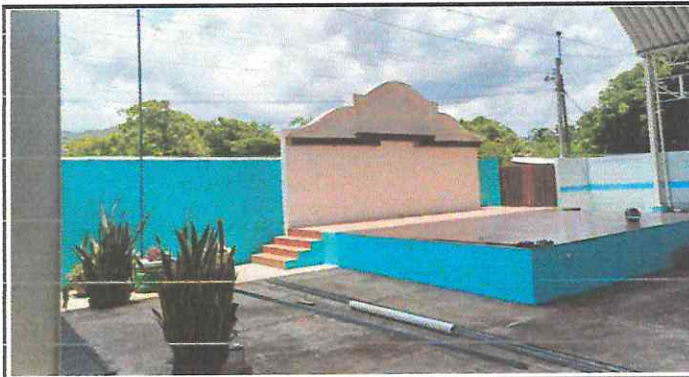
Foto 3: Pintura de interiores y exteriores de aulas, cocina, sanitarios y sus al rededores.

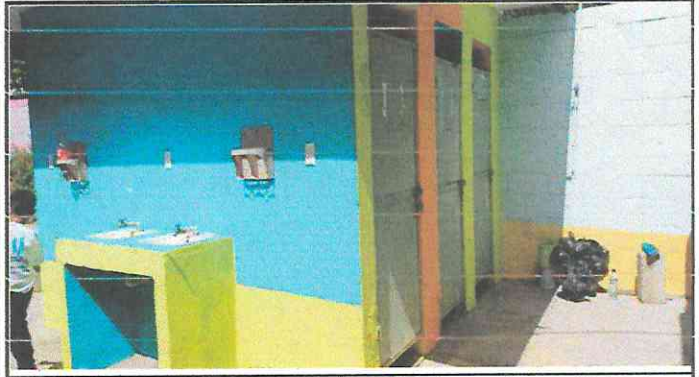
Foto 4: Pintura de interiores y exteriores de aulas, cocina, sanitarios y sus al rededores.

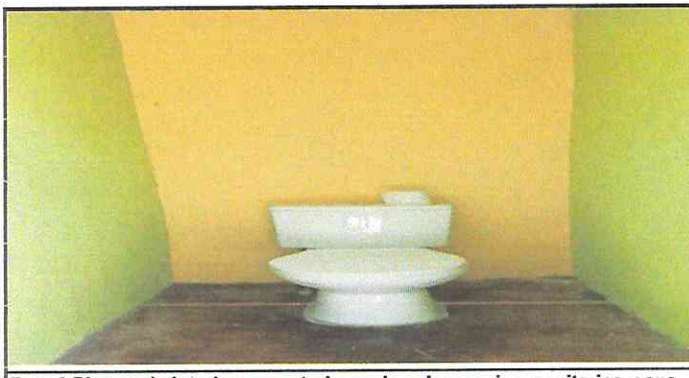
Foto 5: Pintura de interiores y exteriores de aulas, cocina, sanitarios y sus al rededores.

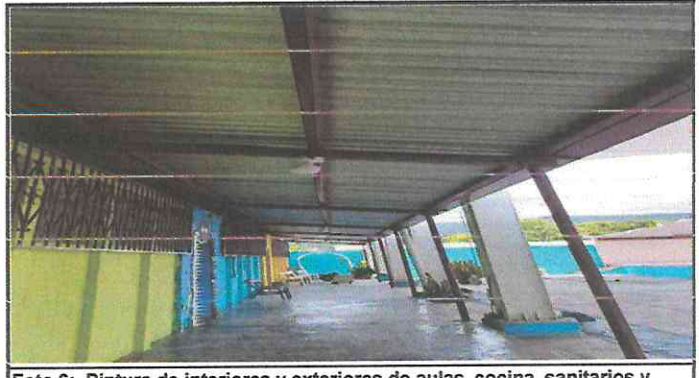
Foto 6: Pintura de interiores y exteriores de aulas, cocina, sanitarios y sus al rededores.

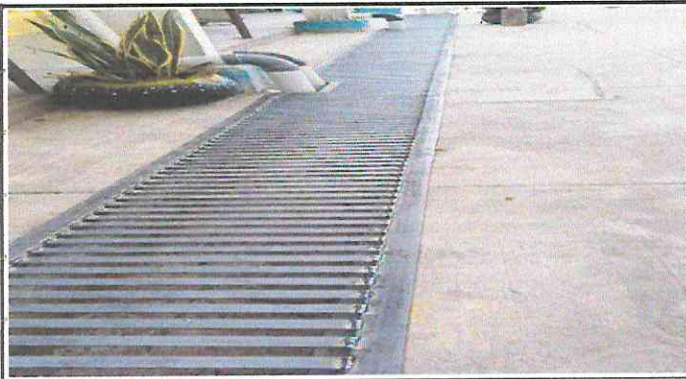
Foto1: Cuneta de concreto y rejilla de metal

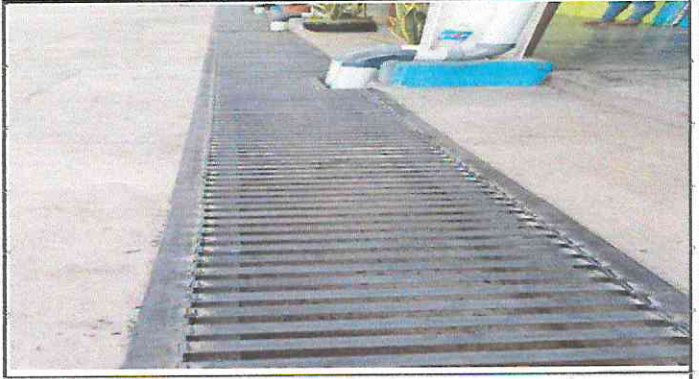
Foto 2: Cuneta de concreto y rejilla de metal

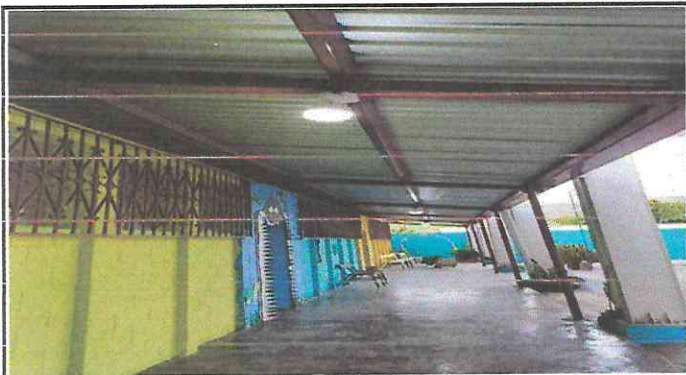
Foto 3: Sustitución de lamparas tipo led corredor, aulas, cocina y sanitarios.

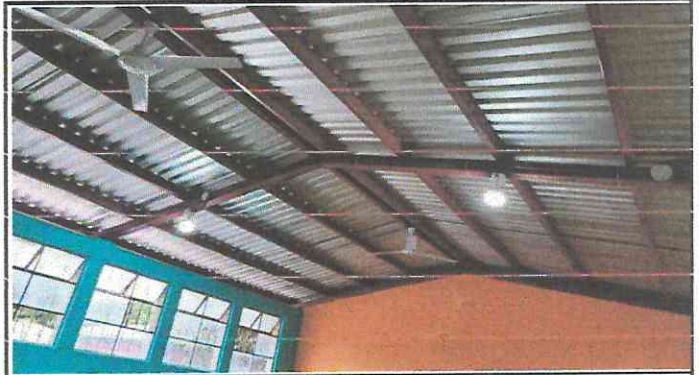
Foto 4: Sustitución de lamparas tipo led corredor, aulas, cocina y sanitarios.

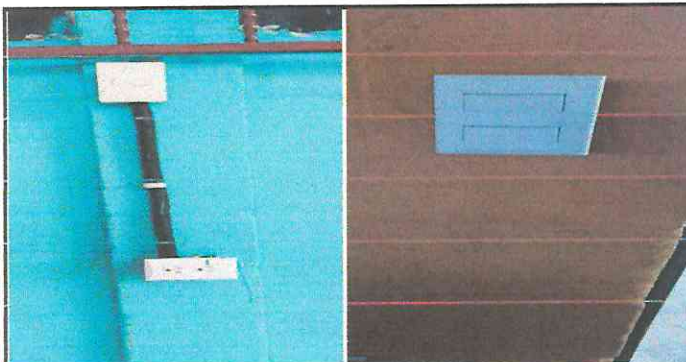
Foto 5: Plafoneras, interruptores, ducto electrico más accesorios (Ventiladores)

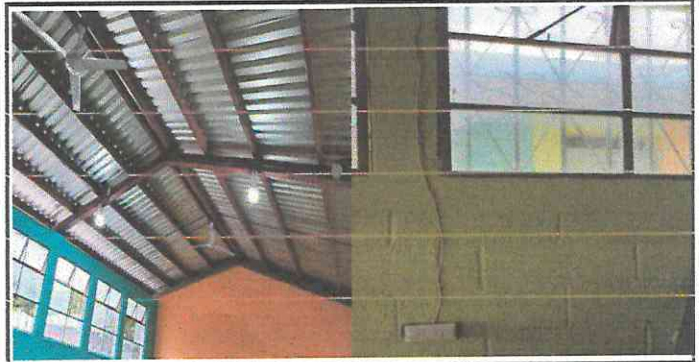
Foto 6: Plafoneras, interruptores, ducto electrico más accesorios.
