SITUACIÓN DEFICIENCIAS DETERMINADAS

DEPARTAMENTO:	El Progreso	MUNICIPIO:	Guastatoya
NOMBRE DEL ESTABLECIMIENTO:	Escuela Oficial Rural Mixta	DIRECCIÓN DEL ESTABLECIMIENTO:	Aldea Chilzapote
CÓDIGO DEL ESTABLECIMIENTO:	02-01-0010-43	FECHA:	28 de Noviembre de 2,024

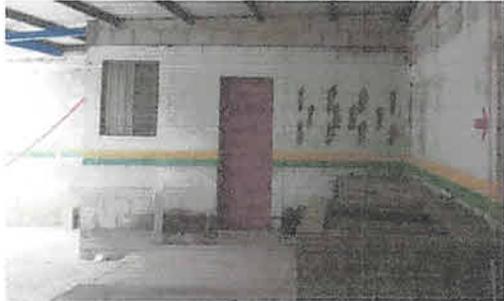
Foto 1: Sustitución de estructura de soporte de metal y lámina, por estructura metálica y lámina troquelada aluzinc calibre 26 en área de cocina.

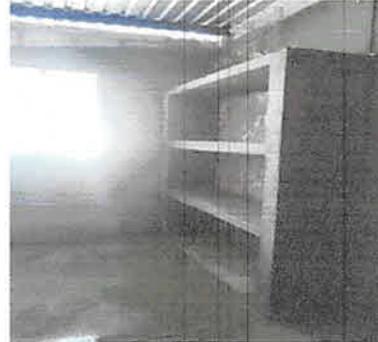
Foto 2: Elaboración de repisa de cemento para área de cocina 3 entrepaños de 2 metros de largo por 0.50 metros de ancho.

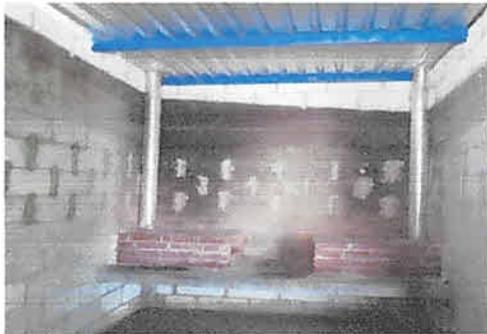
Foto 3: Reparación de dos estufas rurales, con plancha de metal cada una y su respectiva chimenea para extracción de humo.

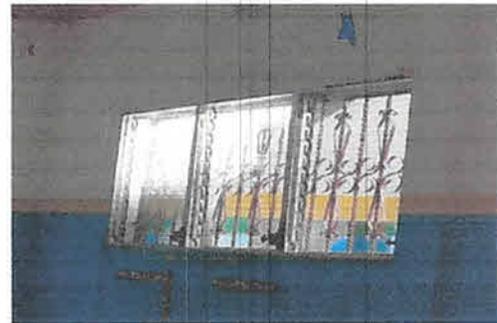
Foto 4: Aula 1, Sustitución de ventana de metal y vidrio por ventanas de paletas de vidrio y estructura de aluminio medida 2.25 de largo por 1 metro de alto.

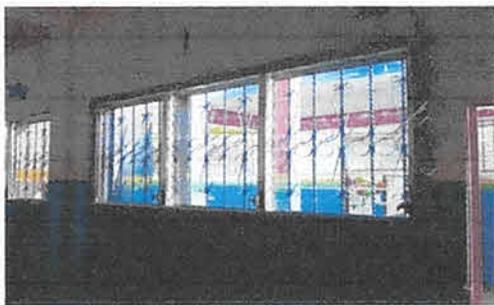
Foto 5: Aula 1, Elaboración de ventana de 2.10 de largo por 1 metro de alto, con paletas de vidrio y estructura de aluminio.

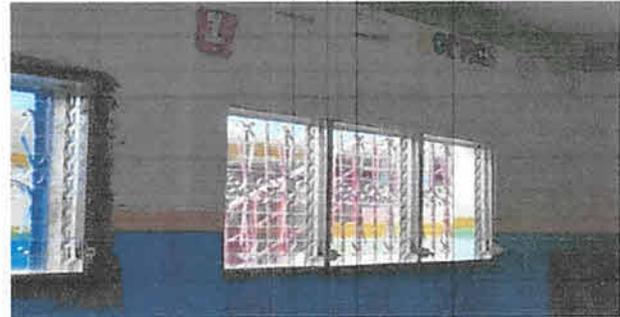
Foto 6: Aula 2, Sustitución de ventana de metal y vidrio por ventana de paletas de vidrio y estructura de aluminio medida 2.10 de largo por 1 metro de alto

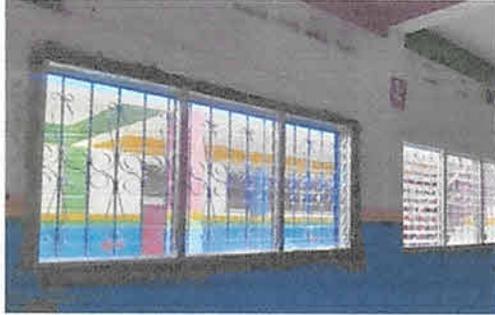
Foto 7: Aula 2, Elaboración de ventana de 2.05 de largo por 1 metro de alto, con paletas de vidrio y estructura de aluminio

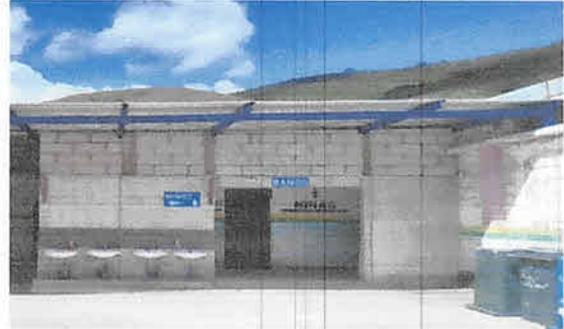
Foto 8: Sustitución de estructura de soporte de madera y lámina, por estructura metálica y lámina troquelada aluzinc calibre 26 en área de baños.

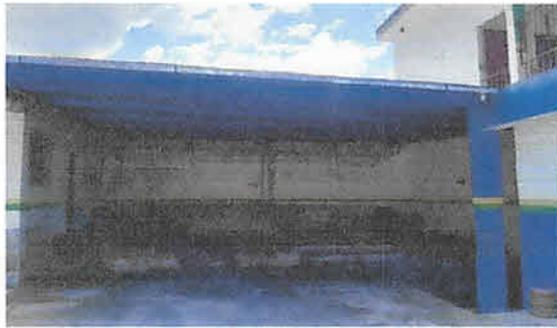
Foto 9: Instalación de galera estructura metálica y lámina troquelada aluzinc calibre 26 área de patio.

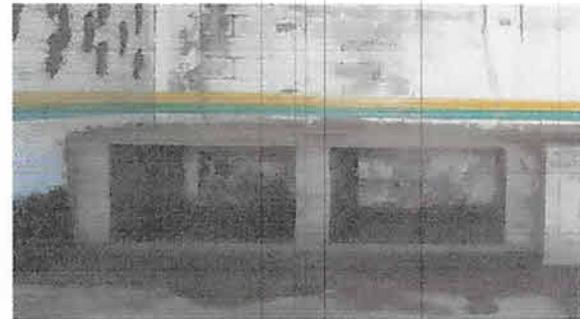
Foto 10: Elaboración y fundición de gabinete para bodega de 2 metros de largo por 1 metro de ancho.

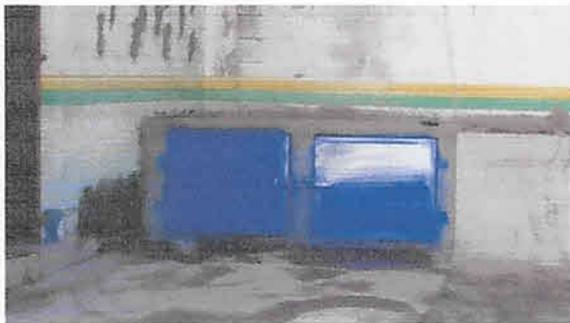
Foto 11: Elaboración de dos puertas de metal para gabinete de bodega, medida 80 por 80 centímetros cada una.

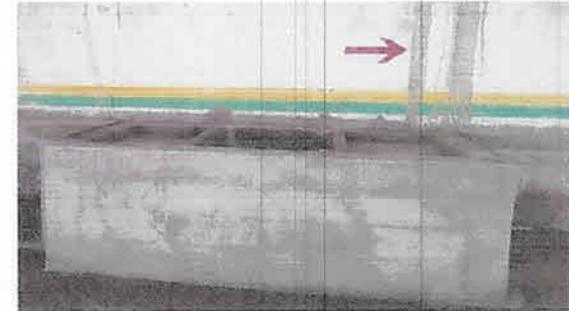
Foto 12: Elaboración de una pila de concreto, medida 1.60 por 1.30 metros y dos lavaderos.

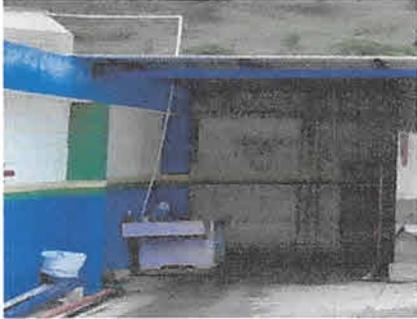
Foto 13: Instalación de galera estructura metálica y lámina troquelada aluzinc calibre 26 área de pila.
