## REGISTRO FOTOGRÁFICO PROGRAMA DE MANTENIMIENTO DE EDIFICIOS ESCOLARES PÚBLICOS

PRA-FOR-123  
Versión 1

DEPARTAMENTO:	El Progreso	MUNICIPIO:	Guastatoya
NOMBRE DEL ESTABLECIMIENTO:	Escuela Oficial de Párvulos anexa a EORM	DIRECCIÓN DEL ESTABLECIMIENTO:	Aldea Casas Viejas
CÓDIGO DEL ESTABLECIMIENTO:	02-01-0227-42	FECHA:	15 de mayo de 2024

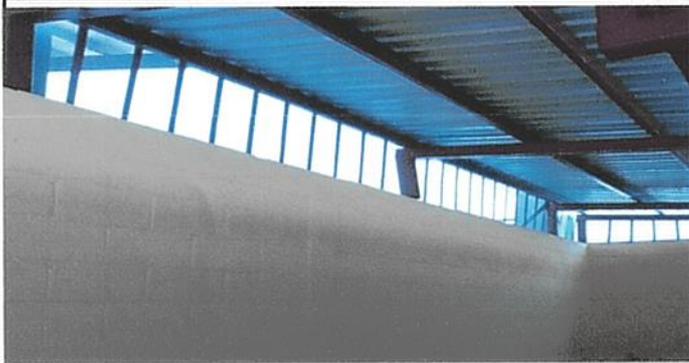
**Foto 7:** Las láminas están en proceso de instalación considerando que las mismas se encontraban en malas condiciones debido al deterioro y oxidación.

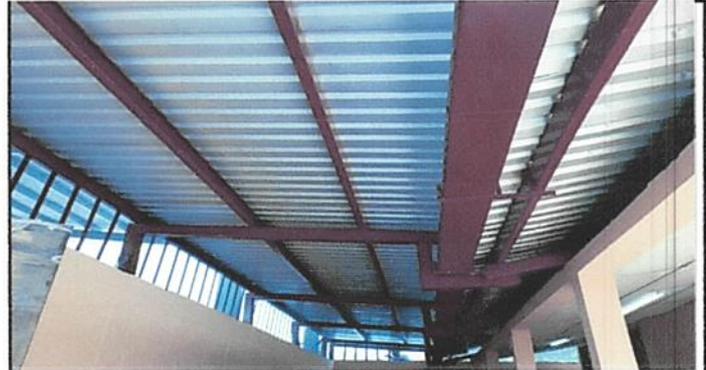
**Foto 8:** La estructura del soporte de metal se instaló considerando que esta encontraba en malas condiciones debido al deterioro de la misma

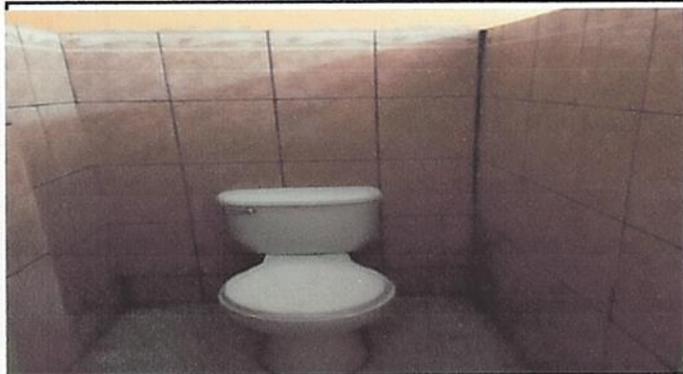
**Foto 9:** La sustitución de azulejo se realizó con la finalidad de brindar un ambiente de higiene en los servicios sanitarios

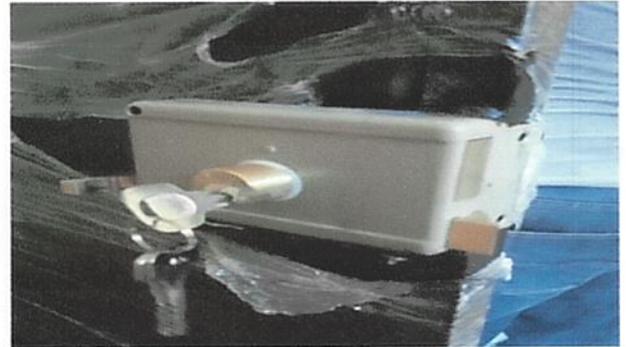
**Foto 10:** La sustitución de la chapa a puerta de metal se realizó debido a que la otra se encontraba en mal estado

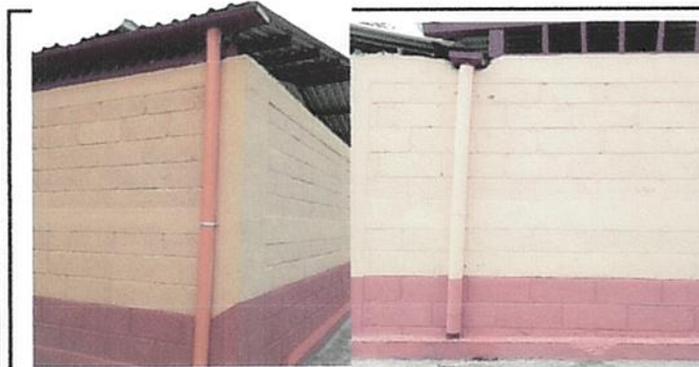
**Foto 11:** Las bajas de agua pluvial se cambiaron debido al mal estado en que se encontraban y para evitar humedad en las paredes por motivos de las lluvias

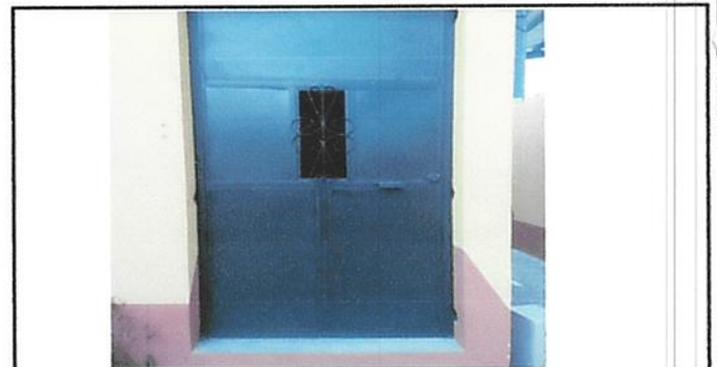
**Foto 12:** Se realizó la sustitución de puerta de metal para mejorar el ambiente en el aula y seguridad.

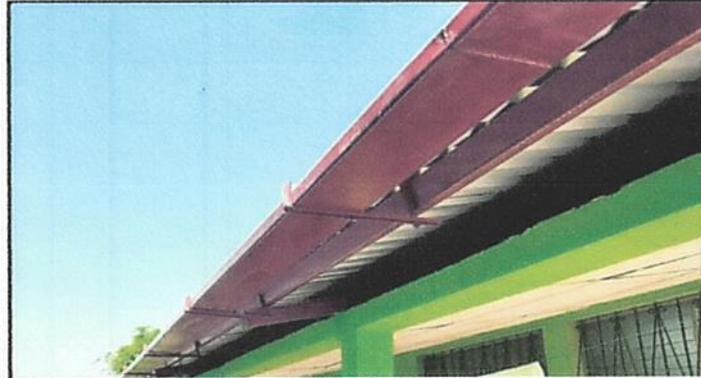
Foto 1: Los canales se sustituyeron para que el fluido del agua pluvial no afecte por la humedad

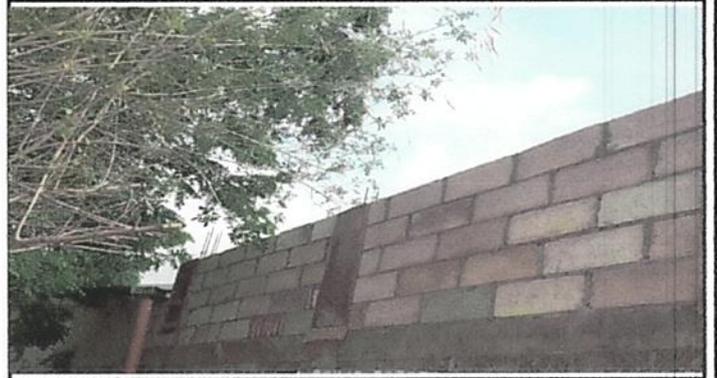
Foto 2: El muro perimetral se reparó por las malas condiciones y altura del mismo y expuesto a las instalaciones del establecimiento.

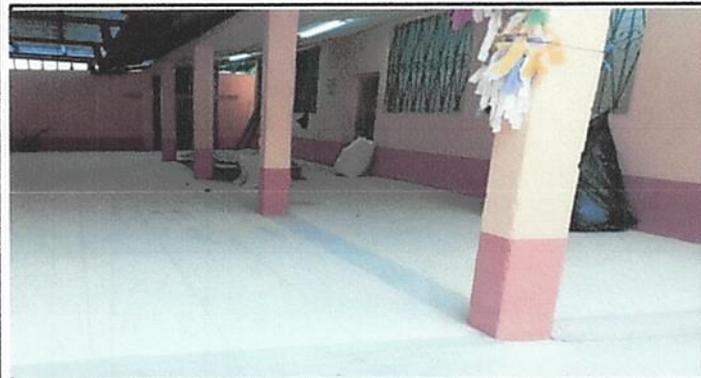
Foto 3: El piso de granito fue instalado, el cual se encontraba malas condiciones debido a grietas y levantado del mismo

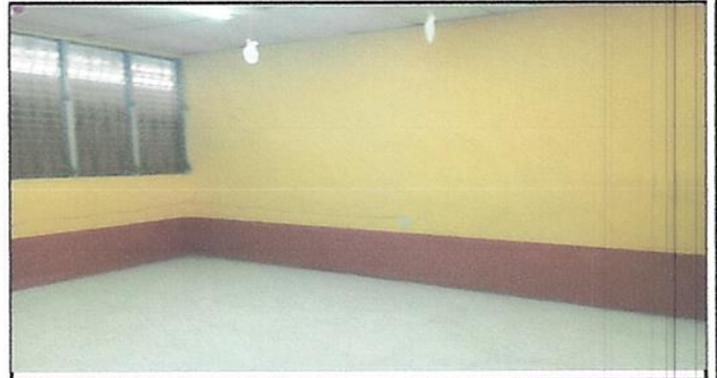
Foto 4: Las paredes se encuentran en proceso de pintarlas debido al deterioro de las mismas por la humedad por las lluvias.

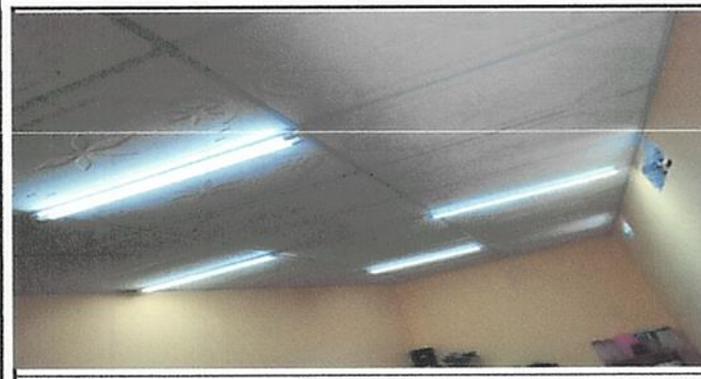
Foto 5: El area de lamparas y cableado en interiores de las aulas se encuentran en proceso de instalación debido a que encontraba en malas condiciones y la falta de iluminación en los ambientes de las aulas.

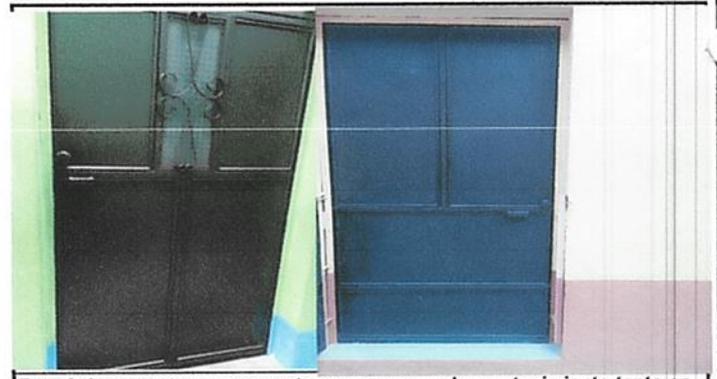
Foto 6: Las puertas se encuentran en proceso de mantenimiento tanto en aulas y areas de sanitario las cuales se encuentran dañadas por factores a causa de humedad y deterioro por corrosión en la estructura.

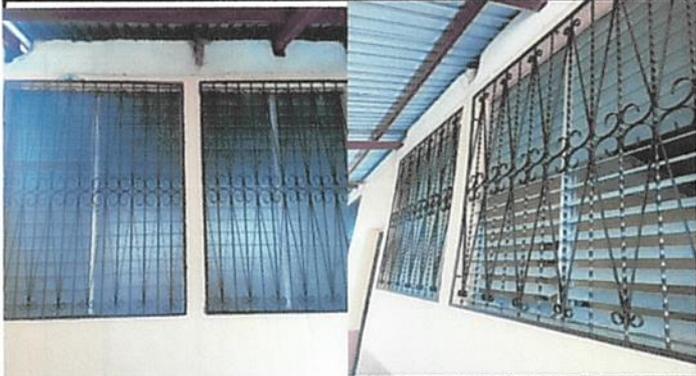
Foto 13: Se le dio mantenimiento de pintura a los balcones los cuales ya estaban deteriorados

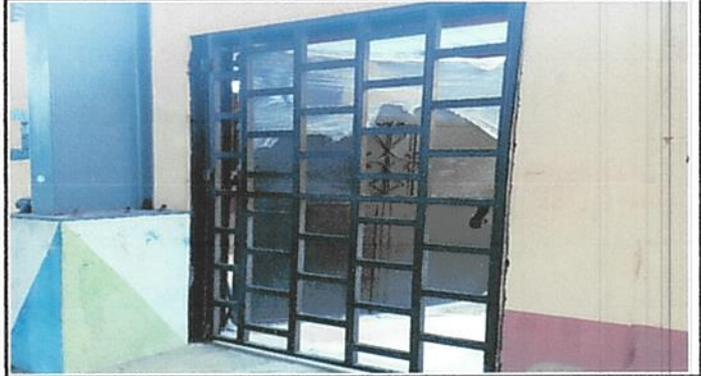
Foto 14: Se reparó e instaló la puerta de barrotes que tiene acceso a la entrada y salida de las instalaciones del establecimiento educativo

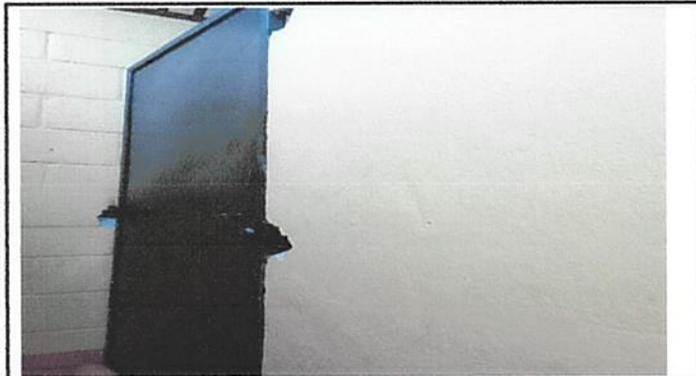
Foto 15: Se repararon, pintaron e instalaron dos puertas en un área de bodega del establecimiento educativo.

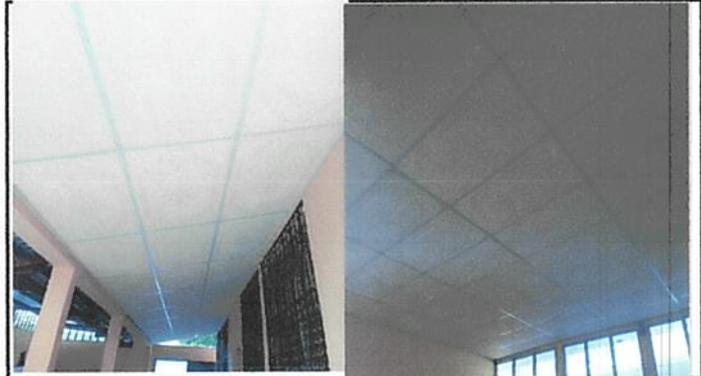
Foto 16 Se instaló nuevo cielo falso, para brindar una mayor seguridad de las instalaciones para los alumnos

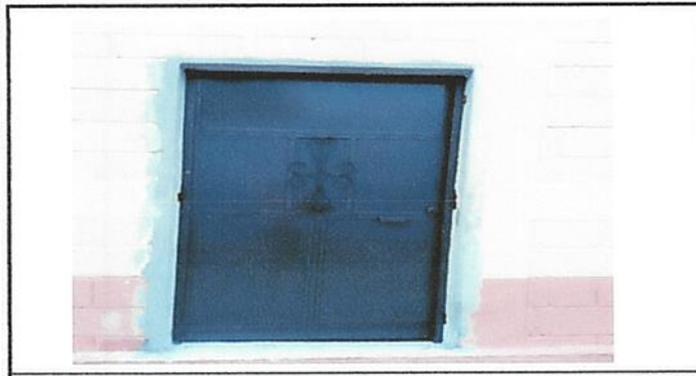
Foto 17: Se habilitó y se instaló una puerta de acceso para entrada y salida del establecimiento educativo

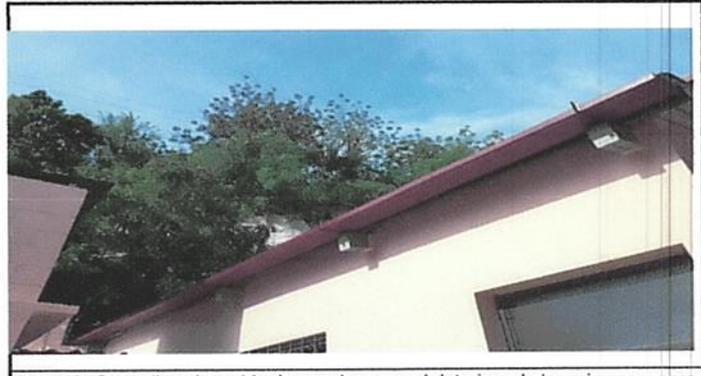
Foto 12: Se realizó el cambio de canales pero el deterioro de los mismos y para un mejor flujo del agua pluvial
