SITUACIÓN DEFICIENCIAS DETERMINADAS:

| NOMBRE DEL ESTABLECIMIENTO: | Centro de Educación Integral PAIN | DIRECCIÓN DEL ESTABLECIMIENTO: | Aldea Santa Lucia |
| CÓDIGO DEL ESTABLECIMIENTO: | 02-01-0412-42 | FECHA: | 6/09/2024 |

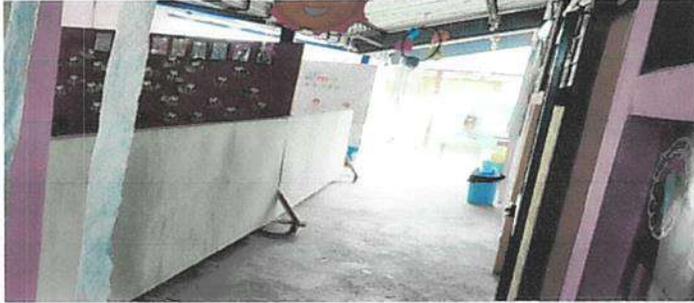
Foto 1: Muro de block con repello, cernido y pintura

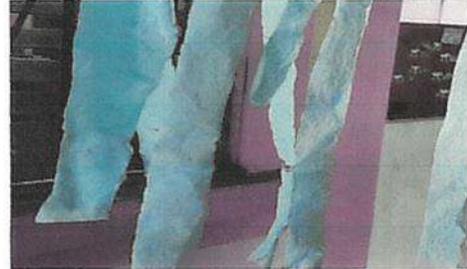
Foto 2: Instalación de ventana de PVC y vidrio de 1.80 metros X 1.50 metros

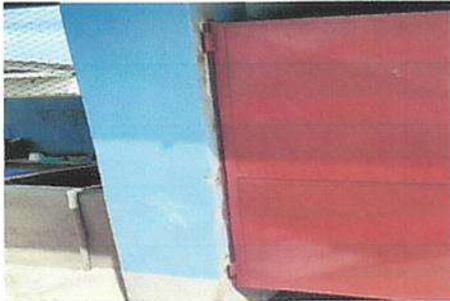
Foto 3: Mantenimiento a estructura de puertas, sustitución de visagras.

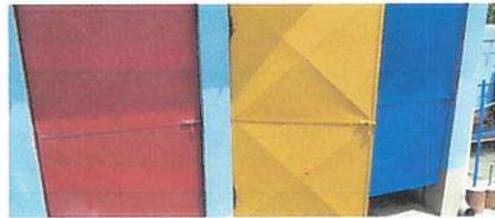
Foto 4: Mantenimiento de puertas, sustitución de pasadores y pintura de interior y exterior de las puertas.

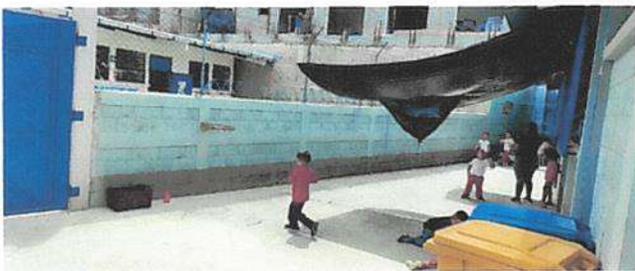
Foto 5: Sustitución de galera provisional de nylon por galera de estructura metálica de 2.80 metros de alto, lamina troquelada calibre 26.

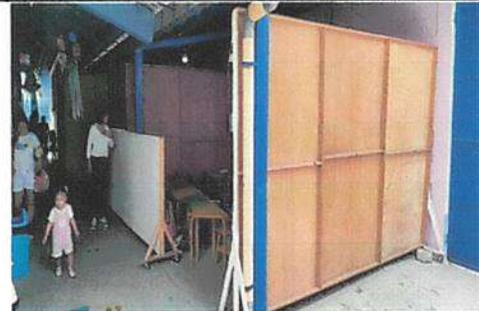
Foto 6: Sustitución de cancel de madera, por división de madera móvil de 2.80 metros X 2.25 metros

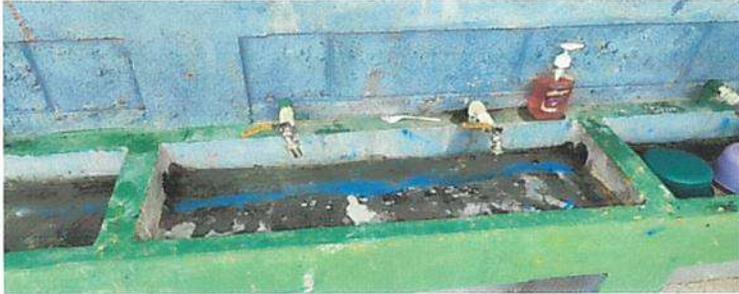
Foto1: Lavamanos sustitución de tubería y de 8 chorros.

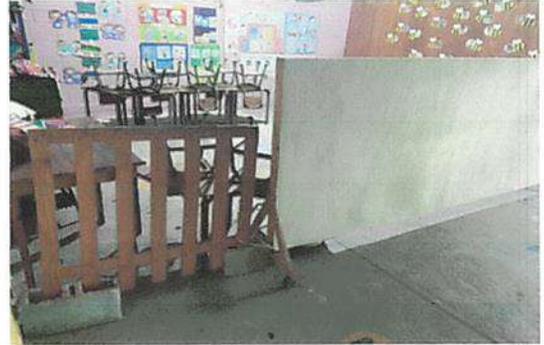
Foto 2. Sustitución de baranda de madera, por puerta de metal 1.00 metro X 2.00 metros.
