SITUACIÓN DEFICIENCIAS DETERMINADAS

DEPARTAMENTO:	El Progreso	MUNICIPIO:	Morazán
NOMBRE DEL ESTABLECIMIENTO:	Escuela Oficial Rural Mixta Caserío El Platanito	DIRECCIÓN DEL ESTABLECIMIENTO:	Caserío El Platanito, Morazán, El Progreso
CÓDIGO DEL ESTABLECIMIENTO:	02-02-0001-43	FECHA:	09/19/2024

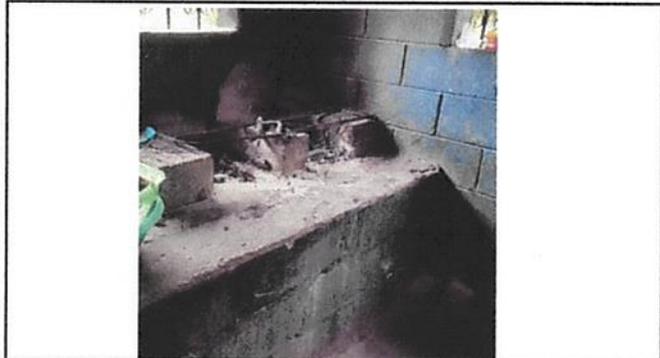
Foto 1: Reconstrucción de plancha y chimenea

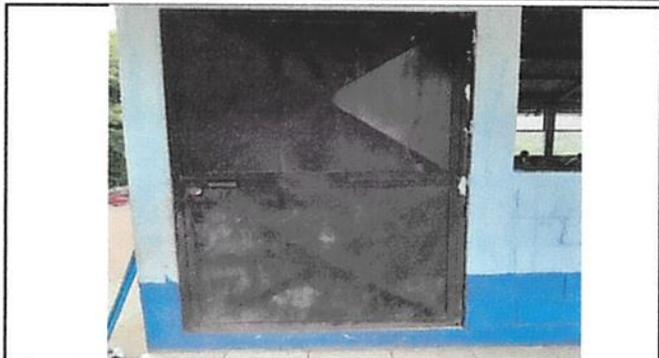
Foto 2: Mantenimiento de cuatro puertas, reparación, limpieza y chapa

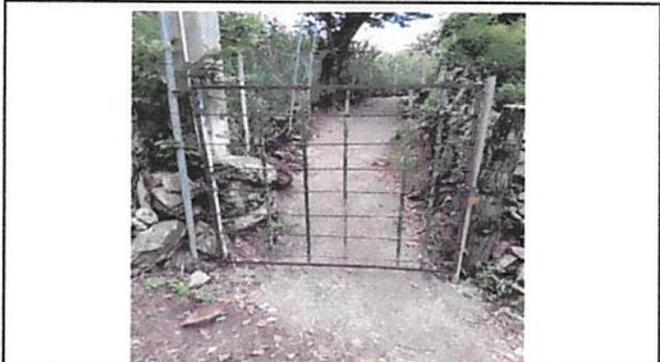
Foto 3: Reconstrucción de dos columnas de 20X20 X 250 de alto

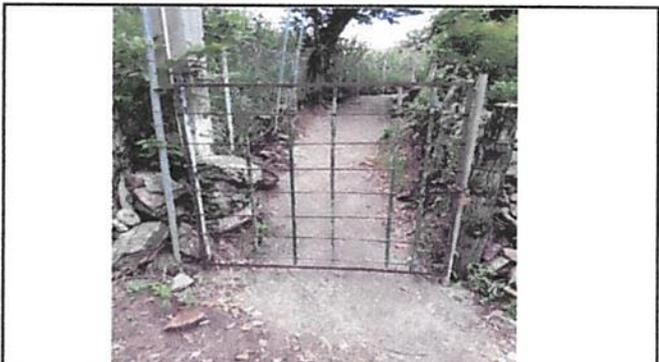
Foto 4: Reconstrucción de portón para ingreso del establecimiento de 1.10 metros por 2.00 metros

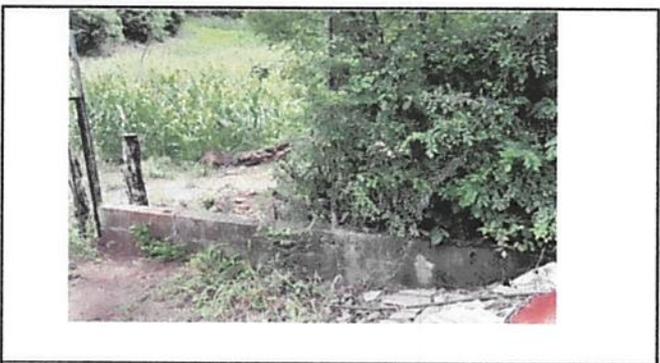
Foto 5: Reconstrucción de muro perimetral que comprende su función de cimiento, levantado de 60 cms de block, colocación de hilada de U fundida y 1.50 mts de malla fundida en U en la parte de abajo, con tubo galvanizado de 1 pulgada horizontal en la parte de arriba y sus respectivos tapones en los tuvos galvanizados

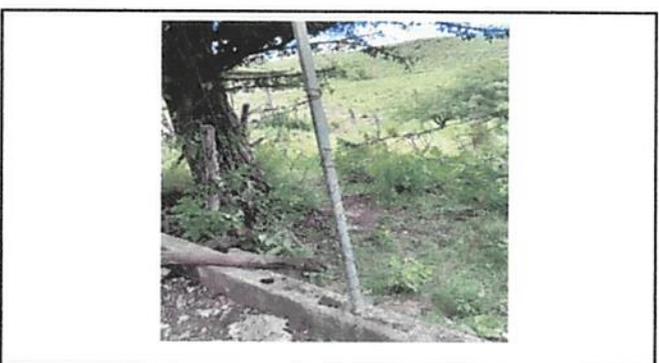
Foto 6: Reconstrucción de muro perimetral que comprende su función de cimiento, levantado de 60 cms de block, colocación de hilada de U fundida y 1.50 mts de malla fundida en U en la parte de abajo, con tubo galvanizado de 1 pulgada horizontal en la parte de arriba y sus respectivos tapones en los tuvos galvanizados
