SITUACIÓN DEFICIENCIAS DETERMINADAS

DEPARTAMENTO:	El Progreso	MUNICIPIO:	Morazán
NOMBRE DEL ESTABLECIMIENTO:	Escuela Oficial Rural Mixta	DIRECCIÓN DEL ESTABLECIMIENTO:	Caserío Las Guacamayas, Aldea San Juan
CÓDIGO DEL ESTABLECIMIENTO:	02-02-0240-43	FECHA:	22 de febrero de 2024

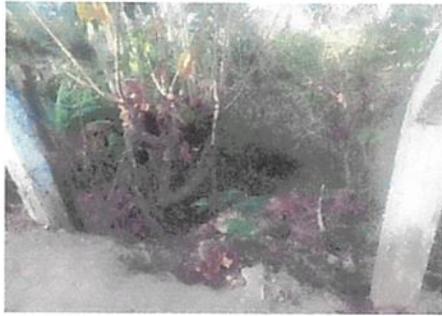
Foto 1: Deterioro de la maya y el block del muro perimetral

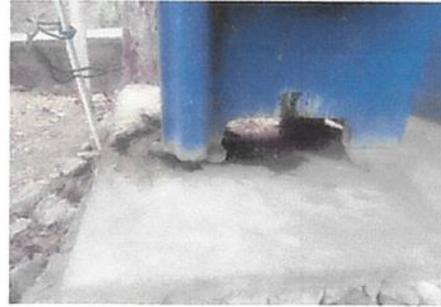
Foto 2: Deterioro de la pila de uso diario

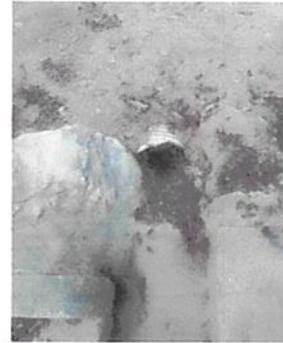
Foto 4: Destrucción de la tubería de campacion de aguas fluviales

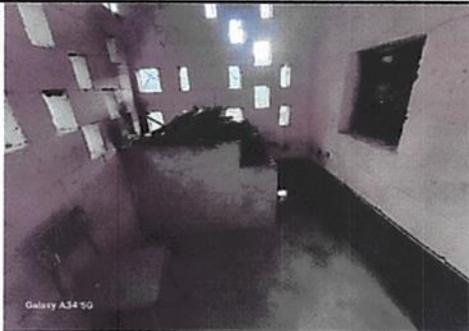
Foto 5: Deterioro de la estufas lorena con su chimenea

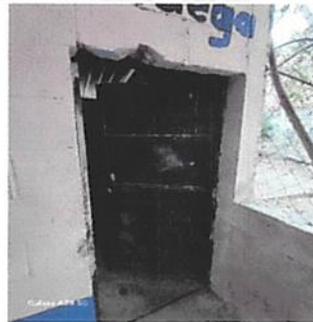
Foto 6: Puertas de metal deterioradas

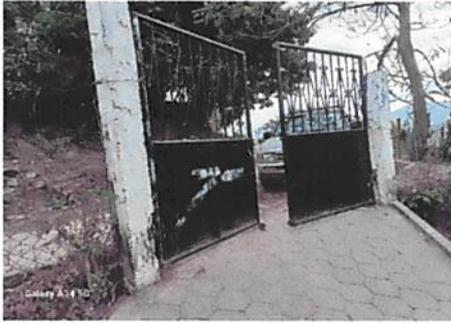
Foto 7: porton con picaduras y partes oxidadas.

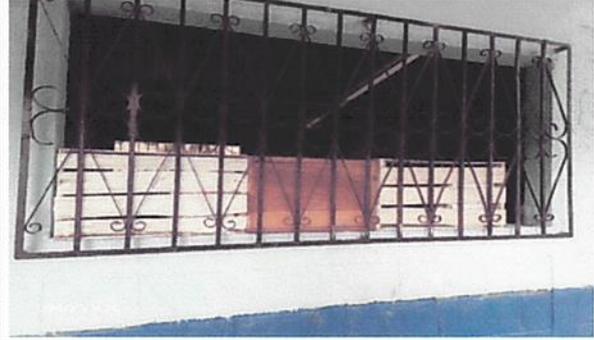
Foto 8: ventanas sin tuvo pvc, se ha caido

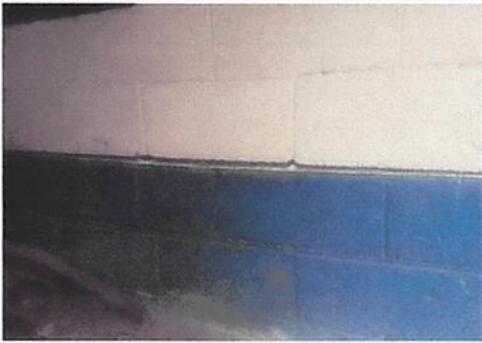
Foto 9: grita en la pared que divide la bodega de la cocina.

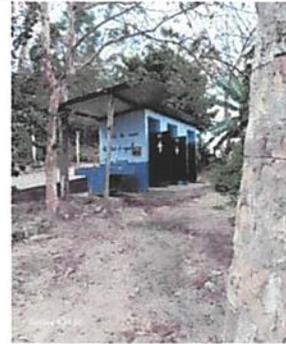
Foto 10: Deterioro de la galera que protege la pila

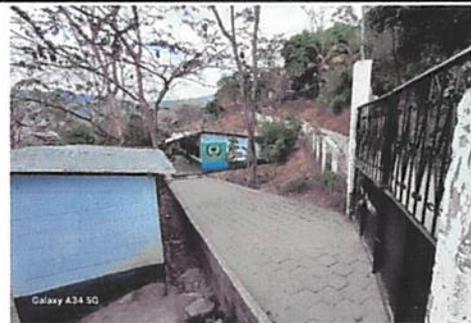
Foto 12: el tendido electrico viejo, es necesario cambiarlo.
