SITUACIÓN DEFICIENCIAS DETERMINADAS PREVIO DURANTE POSTERIOR

DEPARTAMENTO:	EL PROGRESO	MUNICIPIO:	SAN AGUSTÍN ACASAGUASTLÁN
NOMBRE DEL ESTABLECIMIENTO:	ESCUELA OFICIAL RURAL MIXTA	DIRECCIÓN DEL ESTABLECIMIENTO:	CASERÍO HIERBA BUENA, ALDEA TECUIZ
CÓDIGO DEL ESTABLECIMIENTO:	02-03-0013-43	FECHA:	20 DE MAYO DE 2024

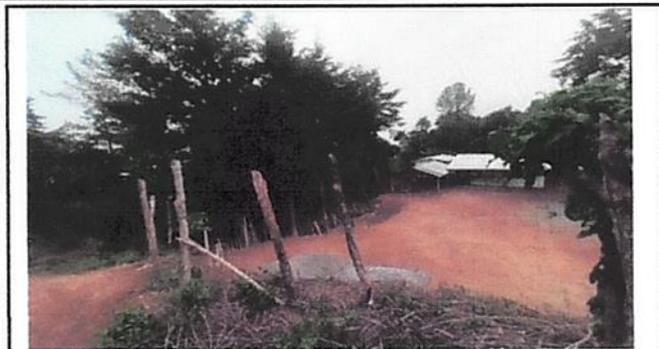
Foto 1: La circulación perimetral de la escuela se encuentra en ruinas, ya no brinda su principal función que es impedir el paso para personas sin autorización como tampoco el ingreso de los animales al establecimiento

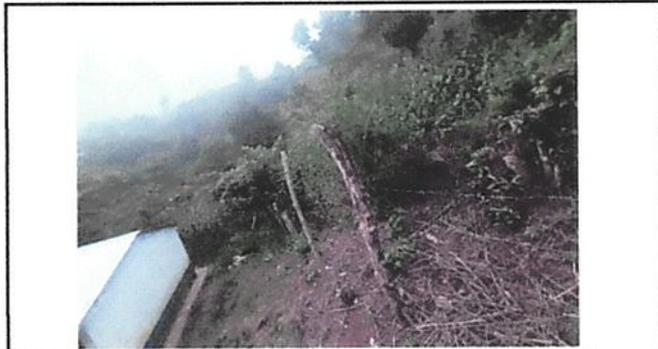
Foto 2: Se cuenta con posteado de madera que se ha estado quebrando y varios hilos de alambre se encuentran reventados, lo que requiere una buena circulación con malla para evitar el ingreso de animales

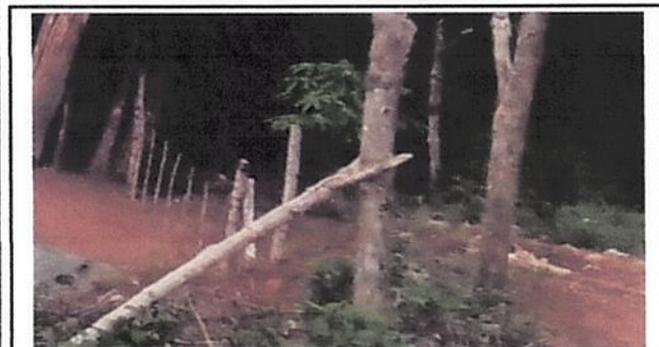
Foto 3: El portón de ingreso principal necesita remozamiento pues está hecho con postes de madera roisa y alambre espigado que se está reventando.

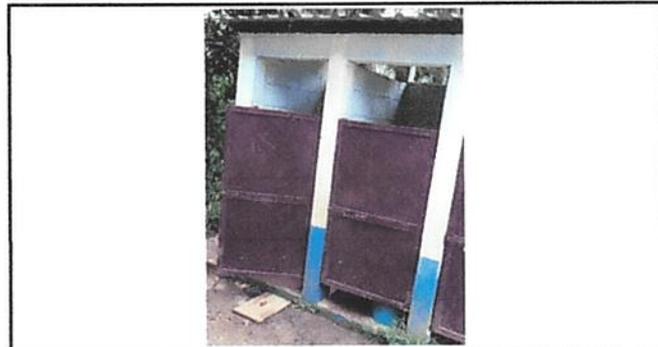
Foto 4: Las puertas de los sanitarios han perdido el funcionamiento de los pasadores y las bisagras se han desprendido, lo que sugiere un remozamiento en las tres puertas existentes.

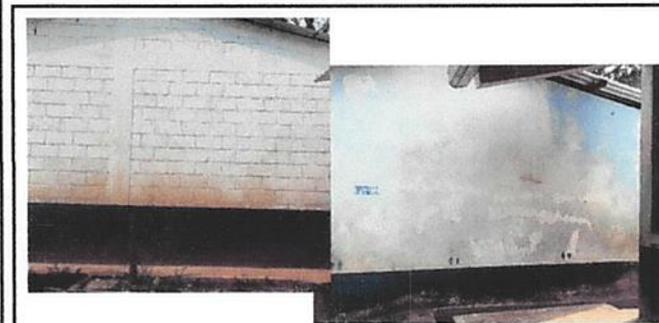
Foto 5: Las paredes del exterior se encuentran enlodadas por el paso del tiempo y los inviernos, lo que necesita una nueva aplicación de pintura en las paredes.
