**REGISTRO FOTOGRÁFICO
PROGRAMA DE MANTENIMIENTO DE EDIFICIOS ESCOLARES PÚBLICOS**

PRA-FOR-123
Versión 1

DEPARTAMENTO:	EL PROGRESO	MUNICIPIO:	SAN AGUSTÍN ACASAGUASTLÁN
NOMBRE DEL ESTABLECIMIENTO:	ESCUELA OFICIAL RURAL MIXTA	DIRECCIÓN DEL ESTABLECIMIENTO:	CASERÍO HIERBA BUENA, ALDEA TECUIZ
CÓDIGO DEL ESTABLECIMIENTO:	02-03-0013-43	FECHA:	12 DE AGOSTO DE 2024

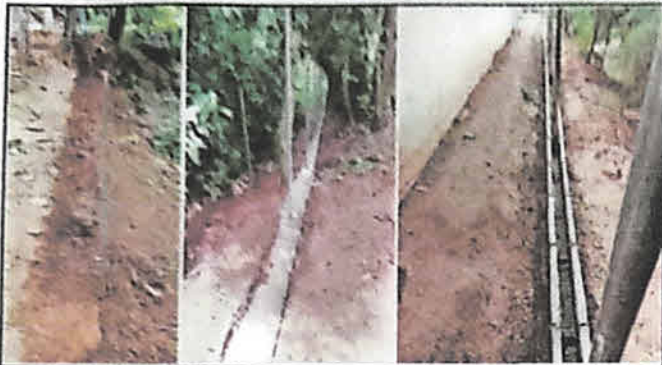
Foto 1: En la circulación perimetral se realizó zanqueo, fundición de cemento, colocación de block, dejando los postes de tubo galvanizados fundidos desde la cimentación hasta la solera en U

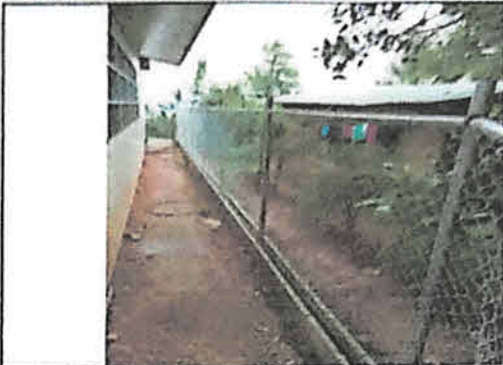
Foto 2: Se colocó la malla tensada dentro de la solera tipo U fijada a la varilla de hierro de 3/8" y hacia la parte posterior al travesaño de tubo de 1 1/2" para la posterior fundición de la solera con la malla adentro.

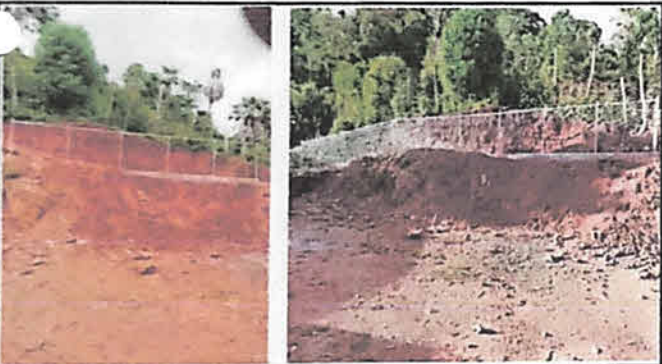
Foto 3: Se electrosoldó el travesaño en la parte posterior a los tubos de postes que están fundidos desde el cemento y luego se tensó la malla en ambos sentidos.

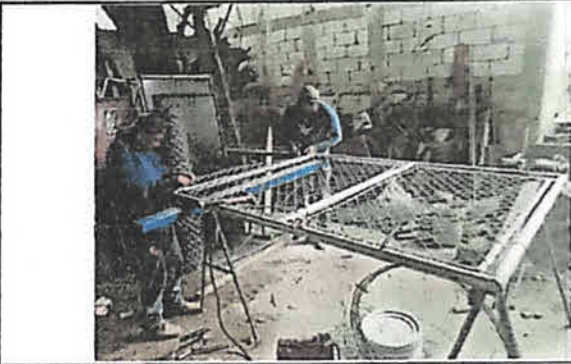
Foto 4: Fabricación del portón de malla de dos hojas abatibles en ambos sentidos con sus pasadores y mecanismo para la colocación de candado en la entrada principal.

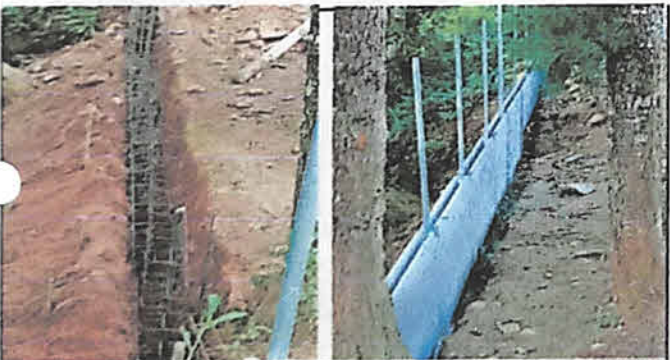
Foto 5: Para evitar el derrumbamiento del terreno se construyó el muro de contención con columnas fundidas con concreto y armadura de hierro legitimo.

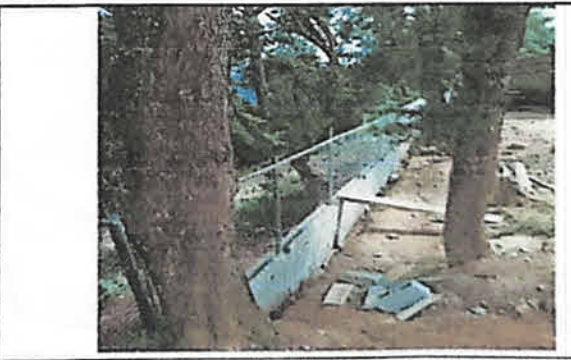
Foto 6: Después del levantado de block entre las columnas fundidas se continuó con la colocación de la malla galvanizada con sus postes y travesaños superiores.
