**REGISTRO FOTOGRÁFICO
PROGRAMA DE MANTENIMIENTO DE EDIFICIOS ESCOLARES PÚBLICOS**

PRA FOR-123
Versión 1

DEPARTAMENTO	EL PROGRESO	MUNICIPIO	SAN AGUSTÍN ACASAGUASTLÁN
NOMBRE DEL ESTABLECIMIENTO	ESCUELA OFICIAL RURAL MIXTA	DIRECCIÓN DEL ESTABLECIMIENTO	CASERIO HIERBA BUENA, ALDEA TECUIZ
CÓDIGO DEL ESTABLECIMIENTO	02-03-0013-43	FECHA	10 DE SEPTIEMBRE 2024

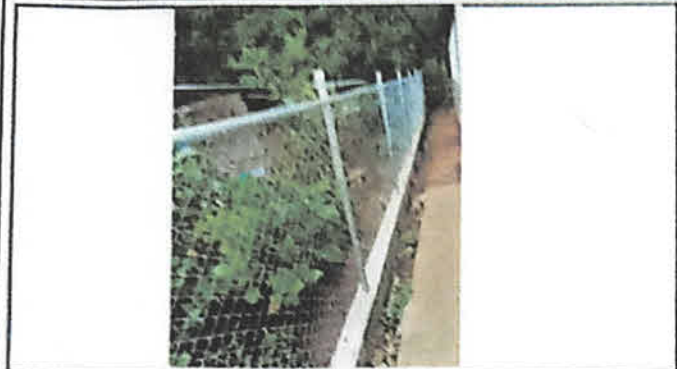
Foto 1: Malla tensada y fundida dentro del concreto de la solera de block tipo U

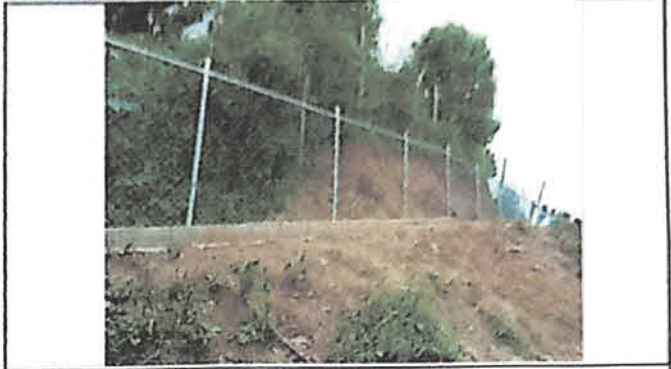
Foto 2: Tramo largo de colocación de malla terminado

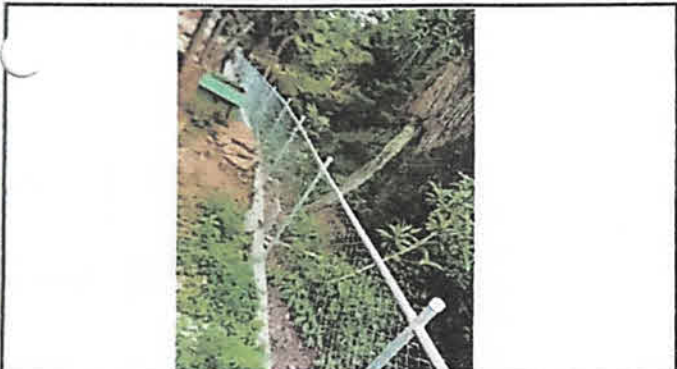
Foto 3: Totos los tramos estan terminados y se colocación tapones de pvc sobre los postes de tubo de 1 1/2"

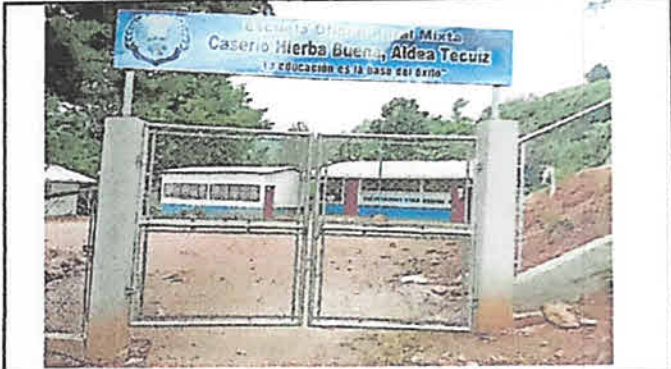
Foto 4: Fundición de columnas de concreto para la sujeción del portón e instalación de portón de dos hojas de tubo y malla galvanizada.

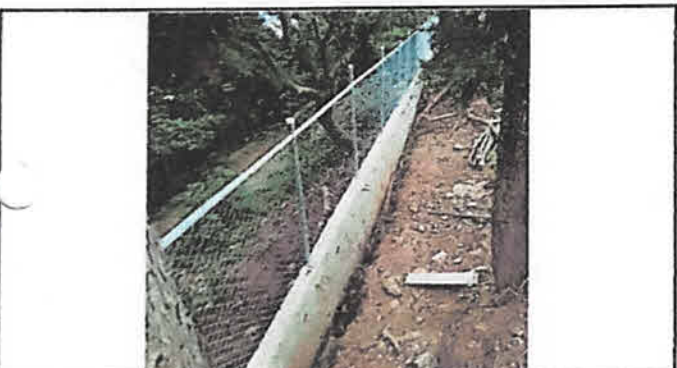
Foto 5: Muro de contención terminado y colocación de malla con las mismas dimensiones sobre el muro.

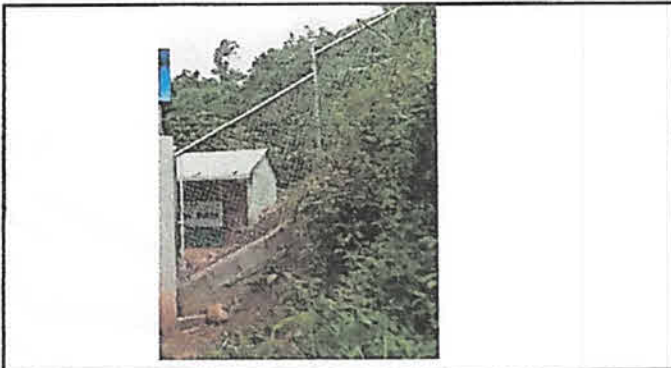
Foto 6: Colocación de malla atendiendo la topografía del terreno
