SITUACIÓN DEFICIENCIAS DETERMINADAS

DEPARTAMENTO:	EL PROGRESO	MUNICIPIO:	SAN AGUSTÍN ACASAGUASTLÁN
NOMBRE DEL ESTABLECIMIENTO:	ESCUELA OFICIAL RURAL MIXTA	DIRECCIÓN DEL ESTABLECIMIENTO:	CASERÍO LA CULEBRA, ALDEA TECUIZ
CÓDIGO DEL ESTABLECIMIENTO:	02-03-0017-43	FECHA:	02 DE SEPTIEMBRE 2,024

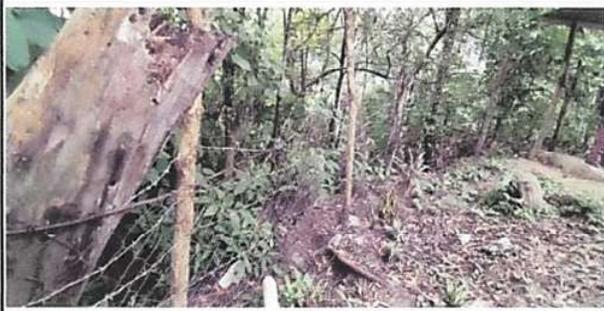
Foto 1: El establecimiento tiene circulación con malla pero se encuentra en mal estado, con el paso del tiempo se ha ido rompiendo y se reforzó con alambre espigado pero no impide el paso de animales a la escuela.

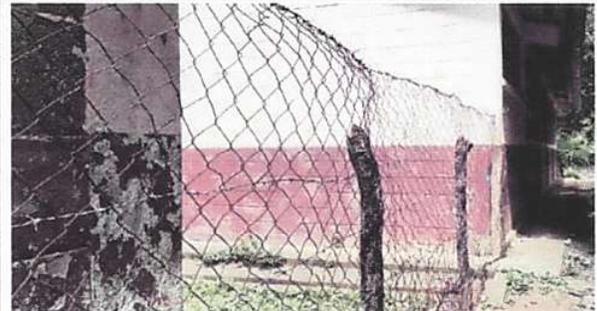
Foto 2: La circulación no ofrece seguridad por ser demasiado baja y no tiene estabilidad por los soportes de madera en la que se encuentra amarrada

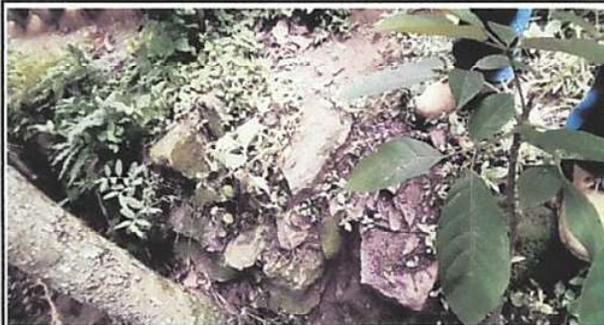
Foto 3: El patio frente a la escuela cuenta con un muro de contención de piedra que se ha estado desvaneciendo por no contar con un buen concreto que le dé soporte y estabilidad poniendo en peligro a los niños

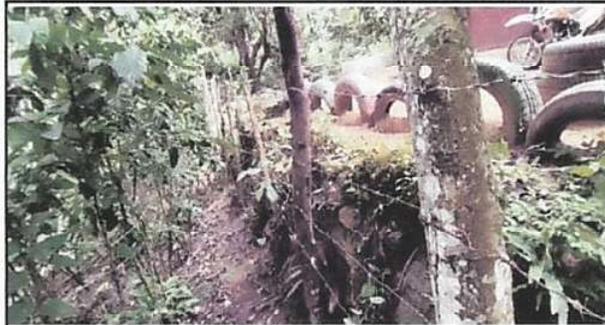
Foto 4: Debido al desvanecimiento del muro de contención que ha caído en el terreno vecino se ha perdido área de la escuela, situación que mejorará con la reparación del muro, dando amplitud y seguridad

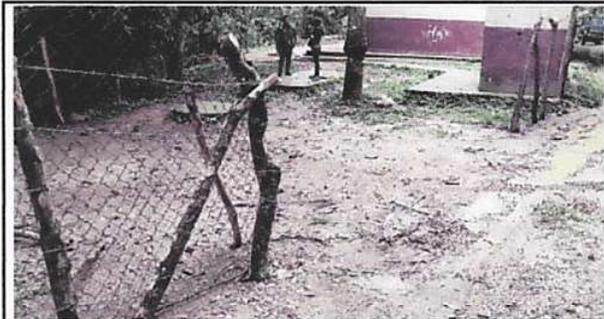
Foto 5: El portón no cuenta con una estructura de tubo que de de solidez, lo que hace difícil el cierre y apertura del mismo pues la malla del portón ya esta floja, haciendo falta la construcción de bases de concreto.

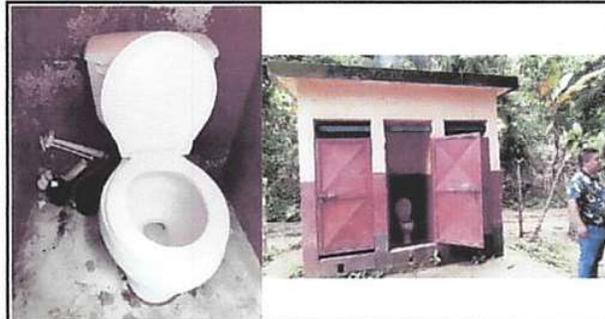
Foto 6: La escuela cuenta con tres sanitarios, pero se encuentran descompuestos en su sistema de llenado y desfogue, principalmente en el mecanismo dentro del tanque de agua.

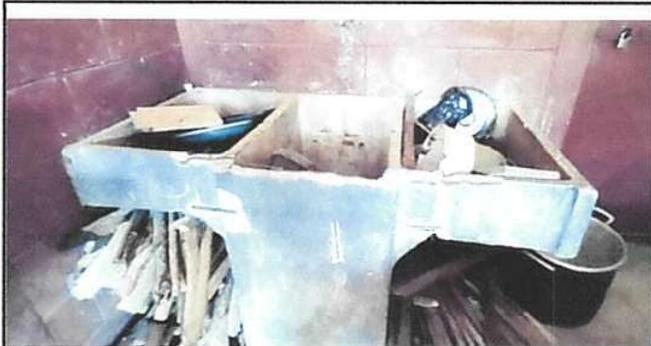
Foto 7: Dentro de la cocina se cuenta con una pila que ya está quebrada y no se puede utilizar para almacenar agua, como también está malo el chorro desde su adaptador a pvc incrustado en la pared

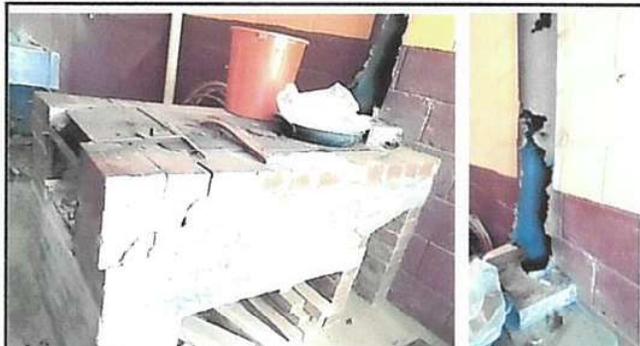
Foto 8: Ya no funciona el mecanismo de la estufa, se encuentra rajada y no propicia el ambiente para el calentamiento de la plancha, además de estar roto el conducto de humo, quedándose éste dentro de la cocina.
