SITUACIÓN DEFICIENCIAS DETERMINADAS PREVIO DURANTE POSTERIOR

DEPARTAMENTO:	El Progreso	MUNICIPIO:	San Agustín Acasaguastlán
NOMBRE DEL ESTABLECIMIENTO:	Instituto Nacional de Educación Diversificada	DIRECCIÓN DEL ESTABLECIMIENTO:	Bo. La Escuela, Aldea El Rancho
CÓDIGO DEL ESTABLECIMIENTO:	02-03-0022-46	FECHA:	20 de mayo de 2024

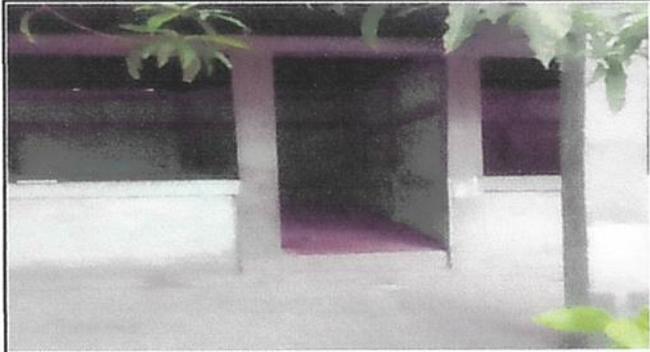
Foto 7: Colocación de puerta y ventanas al salón I, de igual manera se pintará el salón I y li dentro y fuera.

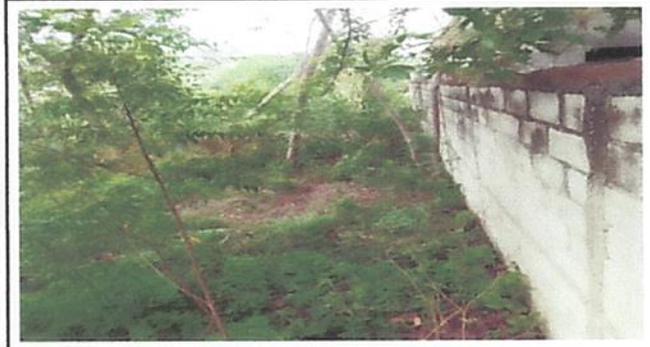
Foto 9: Repello y Alizado atrás del salón I.

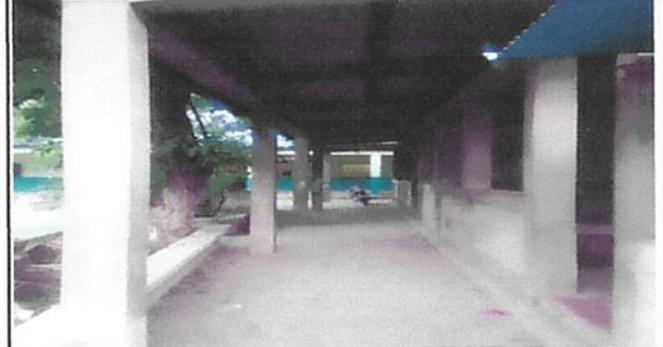
Foto 10: Pesteado y Alizado a vigas y columnas a los salones I y II, de igual manera se pintará afuera de los dos salones de clases.

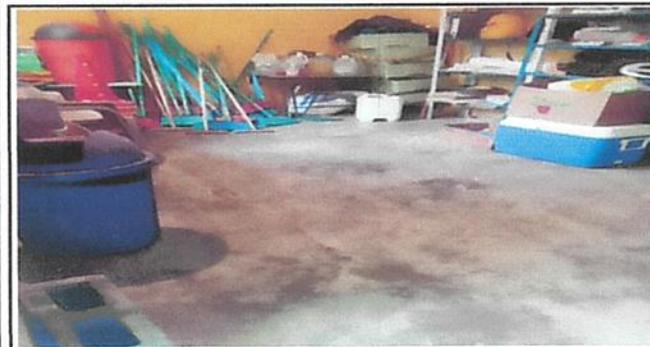
Foto 11: Piso torta Rustico dentro en la Dirección del establecimiento.

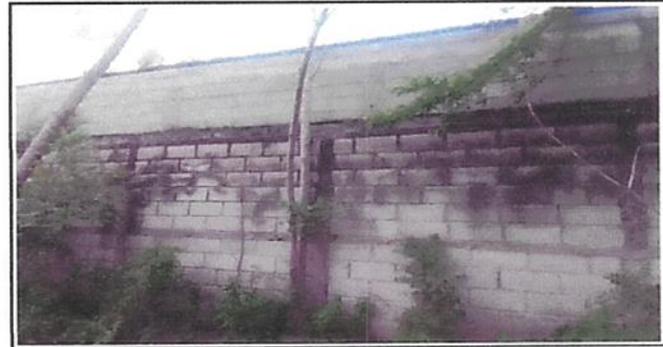
Foto 12: Repello y alizado lado atrás del salón II.

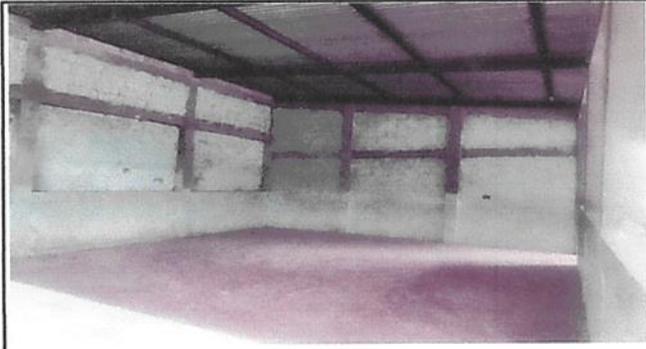
Foto 1: Repello y Alizado dentro y fuera del salón I, de igual manera se instalará el sistema eléctrico colocándole plafoneras y tomacorrientes y se pintará dentro y fuera del salón.

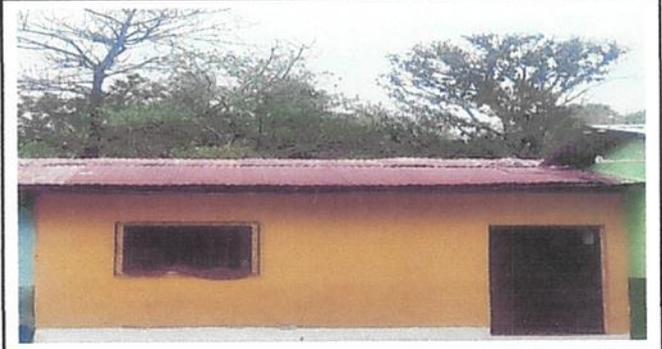
Foto 2: Cambio de techado con estructura de metal y lamina nueva para la Dirección del centro educativo.

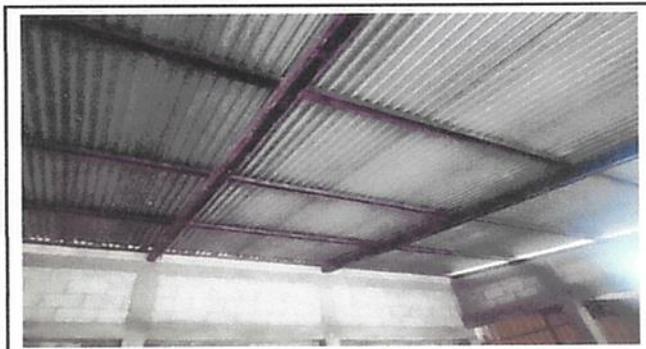
Foto 3: Colocación del sistema eléctrico al salón II colocándole plafoneras, tomacorrientes.

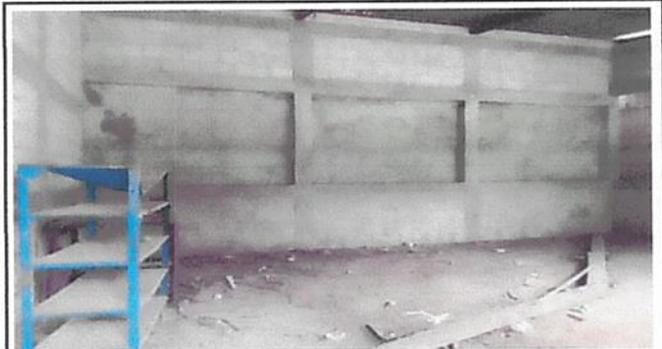
Foto 4: Repello y Alizado, instalación del sistema eléctrico, se pintará dentro y fuera del salón II incluyendo vigas y columnas, además se sellarán 2 ventanas con Block en el salón II.

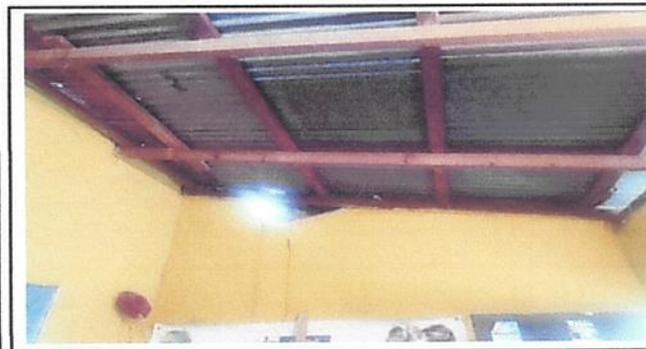
Foto 5: Cambio de Techado con estructura de metal y cambio de lamina nueva.

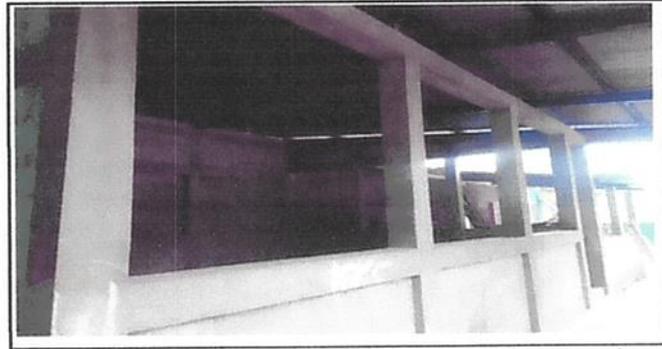
Foto 6: Instalación de ventanas, se pintará los salones I y II dentro y fuera de los dos salones de clases, incluyendo vigas y columnas en el corredor.
