SITUACIÓN DEFICIENCIAS DETERMINADAS

DEPARTAMENTO:	El Progreso	MUNICIPIO:	San Agustín Acasaguastán
NOMBRE DEL ESTABLECIMIENTO:	Instituto Nacional de Educación Diversificada	DIRECCIÓN DEL ESTABLECIMIENTO:	Bo. La Escuela, Aldea El Rancho
CÓDIGO DEL ESTABLECIMIENTO:	02-03-0022-46	FECHA:	07 de agosto de 2024

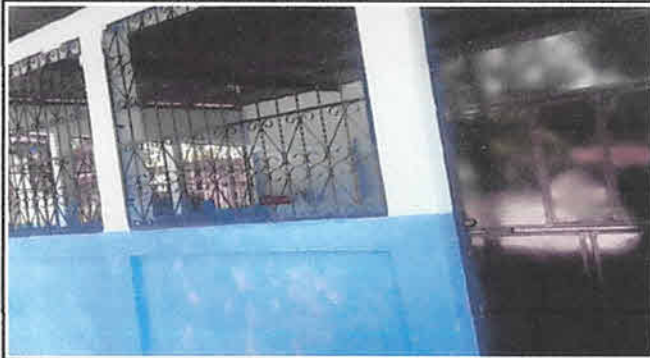
Foto 1: Colocación de ventanas y puerta al salón I, ya se encuentra en su fase final del pintado de salón I dentro y fuera de ella.

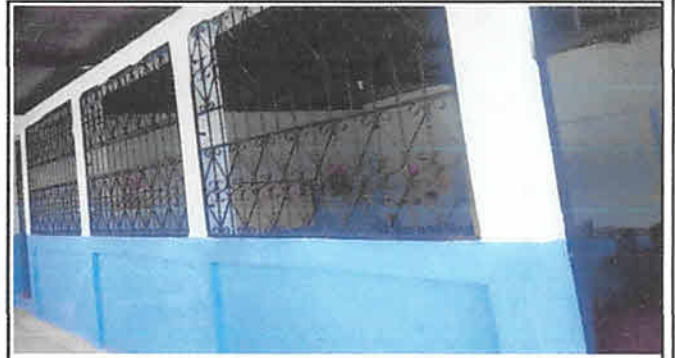
Foto 2: Colocación de Puerta y ventanas al salón II, ya se encuentra en su fase final del pintado del salón II y fuera de ella.

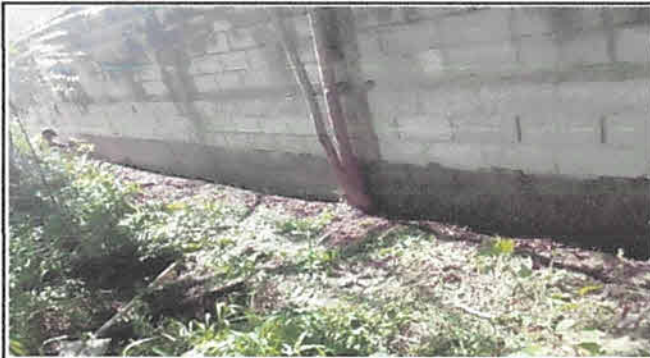
Foto 3: Repello y Alizado atrás del salón I

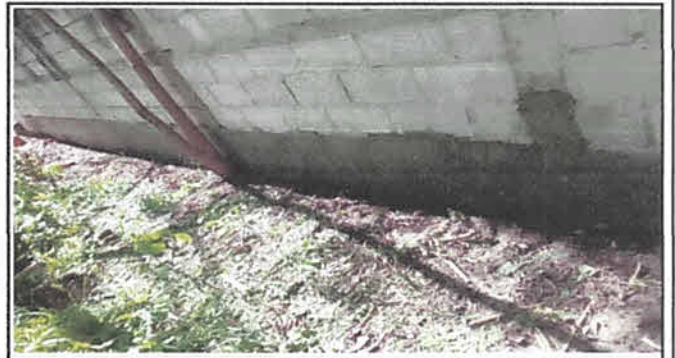
Foto 4: Repello y Alizado atrás del salón II.

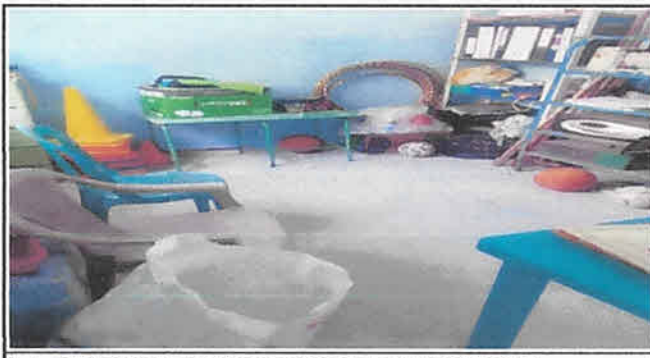
Foto 5: Piso torta rustico dentro de la dirección del establecimiento.

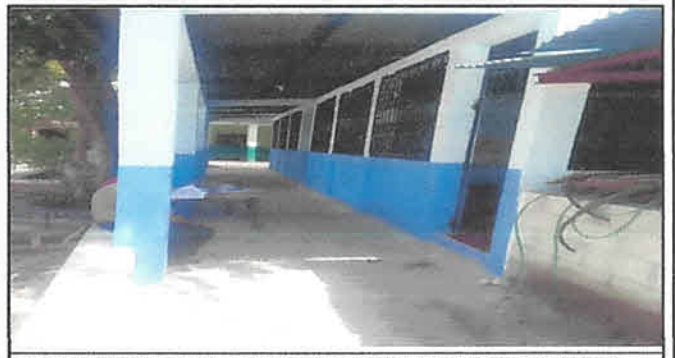
Foto 6: Pastedo y alizado a vigas y columnas a los salones I y II, de igual manera se encuentra en la realización de pintar los dos salones lado afuera.

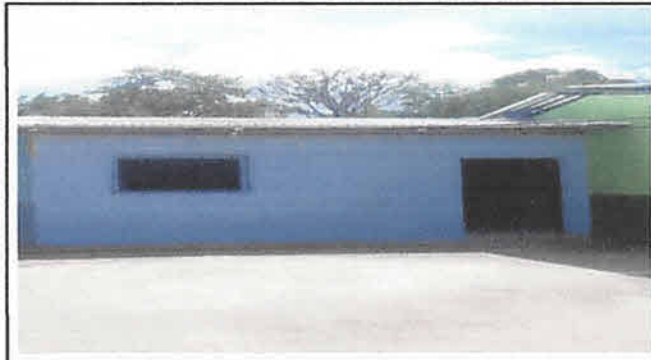
Foto 7: Cambio de techado con estructura de metal y lamina acanalada nueva para la Dirección del centro educativo.

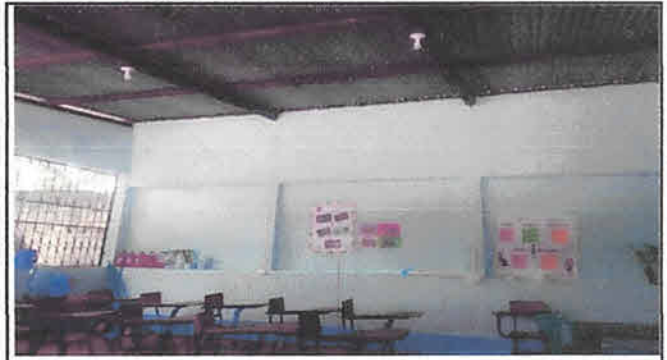
Foto 8: Repello y alizado dentro y fuera del salón I, de igual manera se estará instalando el sistema eléctrico colocando plafoneras y tomacorrientes y se estará pintando dentro y fuera del salón I.

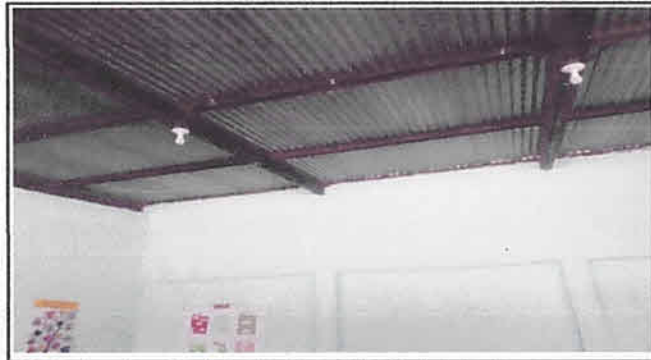
Foto 9: Repello y alizado dentro y fuera del salón II, de igual manera se estará instalando el sistema eléctrico colocando plafoneras y tomacorrientes y se estará pintando dentro y fuera del salón II.

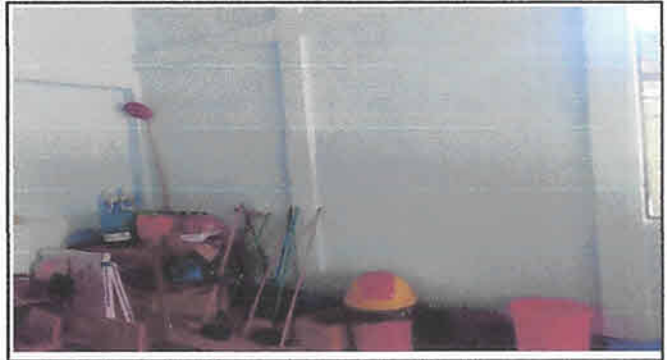
Foto 10: Sellado de las dos ventanas del salón II

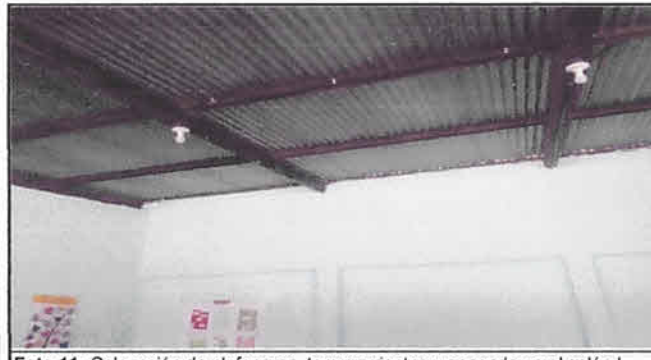
Foto 11: Colocación de plafoneras, tomacorrientes y apagadores al salón I.

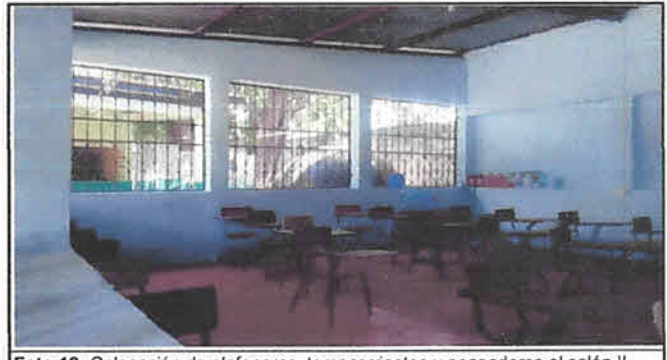
Foto 12: Colocación de plafoneras, tomacorrientes y apagadores al salón II.
