**REGISTRO FOTOGRÁFICO
PROGRAMA DE MANTENIMIENTO DE EDIFICIOS ESCOLARES PÚBLICOS**

SITUACIÓN DEFICIENCIAS DETERMINADAS

DEPARTAMENTO:	EL PROGRESO	MUNICIPIO:	SAN AGUSTÍN ACASAGUASTLÁN
NOMBRE DEL ESTABLECIMIENTO:	INEB TELESECUNDARIA	DIRECCIÓN DEL ESTABLECIMIENTO:	ALDEA EL CARMEN
CÓDIGO DEL ESTABLECIMIENTO:	02-03-0025-45	FECHA:	17 DE MAYO 2024

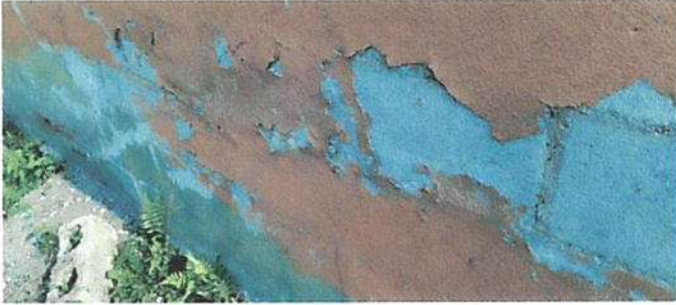
Foto 1: Las paredes de la cocina se encuentran deterioradas

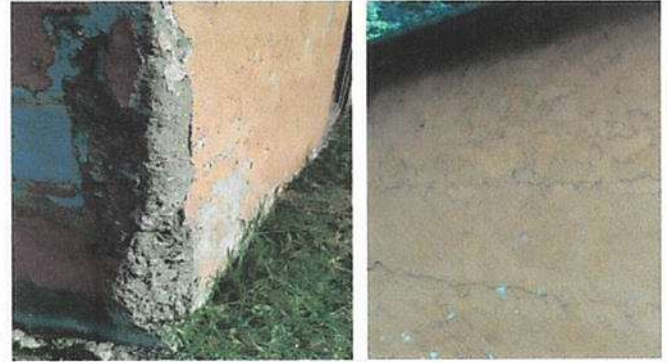
Foto 2: Las columnas y fundiciones han sido fuertemente afectadas por el salitres a ha corroído el concreto y el hierro de la armadura.

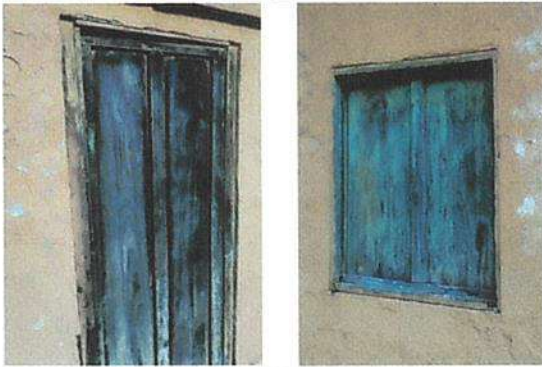
Foto 3: Las puertas y ventanas ya han cumplido su vida útil y se desprenden al abrirlas

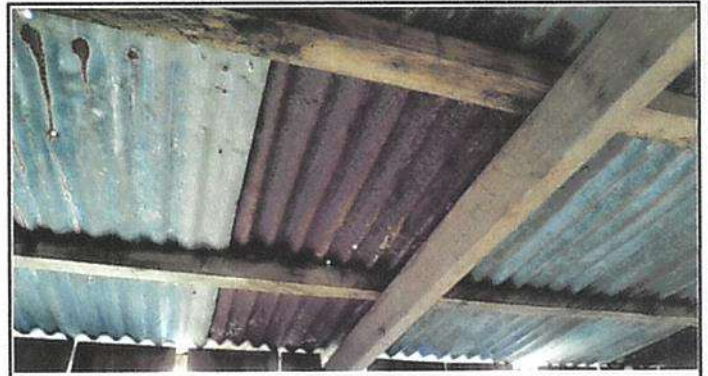
Foto 4: La estructura y la cubierta de lámina ya no ofrecen la protección necesaria para una cocina de un establecimiento educativo

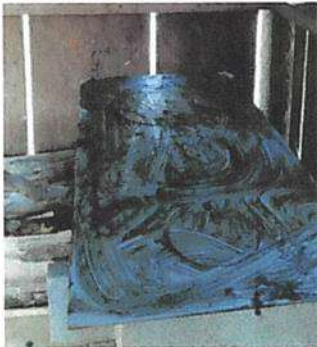
Foto 5: No se cuenta con una estufa que proporcione una correcta evacuación del humo de la cocina poniendo en peligro la salud de las madres que cocinan los alimentos.

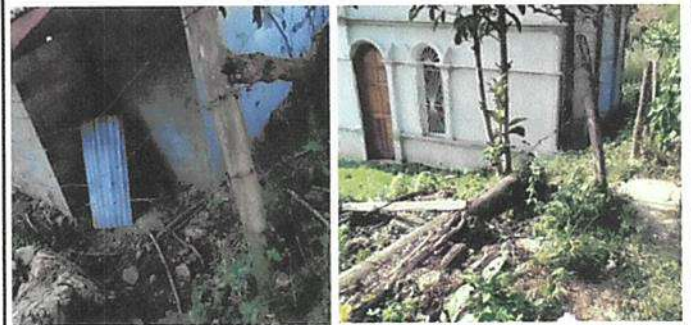
Foto 6: Solo se encuentran vestigios del cerco que existió, siendo necesaria la circulación con malla para proteger la escuela
