REGISTRO FOTOGRÁFICO

PROGRAMA DE MANTENIMIENTO DE EDIFICIOS ESCOLARES PÚBLICOS

SITUACIÓN DEFICIENCIAS DETERMINADAS

DEPARTAMENTO:	EL PROGRESO	MUNICIPIO:	SAN AGUSTÍN ACASAGUASTLÁN
NOMBRE DEL ESTABLECIMIENTO:	INEB DE TELESECUNDARIA	DIRECCIÓN DEL ESTABLECIMIENTO:	ALDEA EL CONTE
CÓDIGO DEL ESTABLECIMIENTO:	02-03-0048-45	FECHA:	3/07/2024

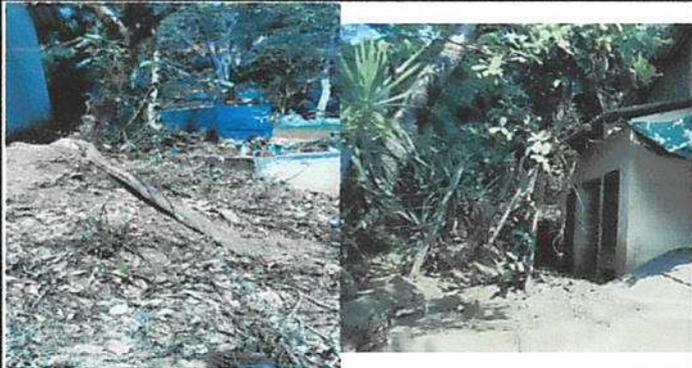
FOTO 1: LA CIRCULACIÓN EXISTENTE HA SUFRIDO DETERIORO POR EL PASO DEL TIEMPO Y ALGUNOS ALAMBRES Y POSTES SE LOS HAN ROBADO

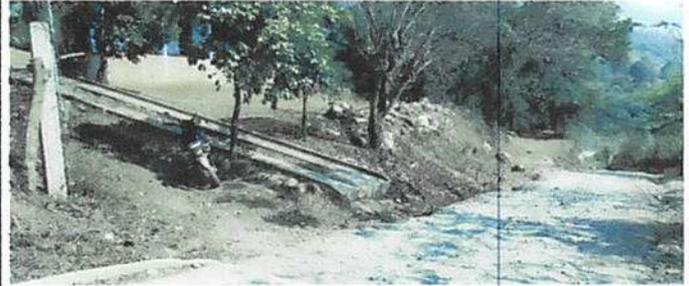
FOTO 2: DESPRENDIMIENTO DEL PORTÓN DE INGRESO AL ESTABLECIMIENTO

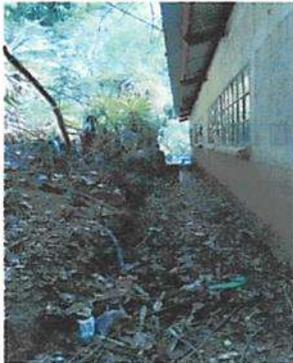
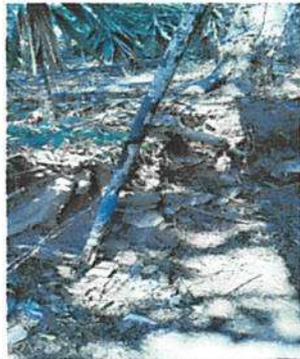
FOTO 3: LA ESCUELA YA NO CUENTA CON CIRCULACIÓN PERIMETRAL, ES NECESARIA POR EFECTOS DE SEGURIDAD

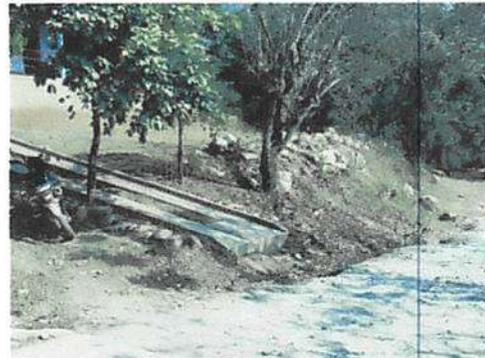
FOTO No.4: ES NECESARIO CONSTRUIR UNA CUNETTA DE CONCRETO CON SU RAMPA PARA MEJOR TRÁNSIT DE LOS ALUMNOS Y PODER TENER ACCESO VEHICULAR

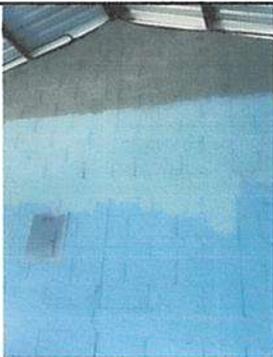
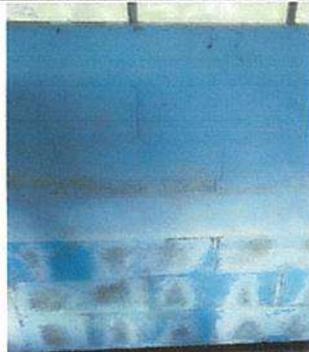
FOTO No. 5: LAS PAREDES NECESITAN APLICACIÓN DE PINTURA
