SITUACIÓN DEFICIENCIAS DETERMINADAS:

DEPARTAMENTO:	EL PROGRESO	MUNICIPIO:	SAN AGUSTÍN ACASAGUASTLÁN
NOMBRE DEL ESTABLECIMIENTO:	ESCUELA OFICIAL RURAL MIXTA	DIRECCIÓN DEL ESTABLECIMIENTO:	ALDEA TULUMAJILLO
CÓDIGO DEL ESTABLECIMIENTO:	02-03-0063-43	FECHA:	27 DE AGOSTO DE 2024

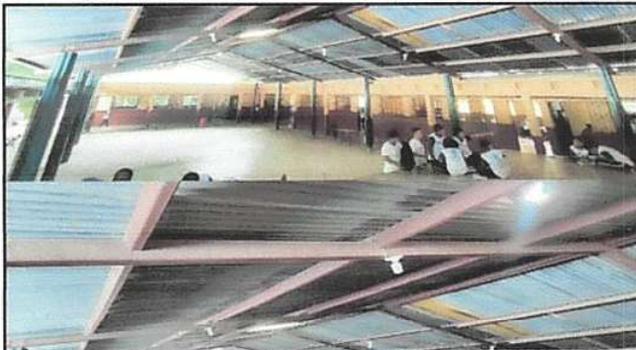
Foto 1: Necesitamos subir la altura del techado del salón para lograr ventilación e iluminación natural, además la estructura metálica no cuenta con pintura anticorrosiva por lo que se está dañando

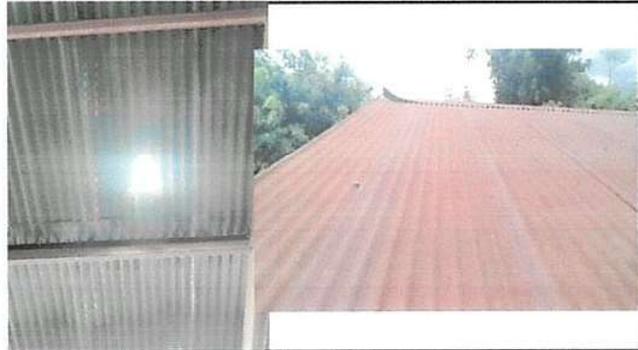
Foto 2: El salón cuenta con lámina galvanizada que ya se encuentra oxidada y débil a tal extremo que se ha roto en varios puntos del salón

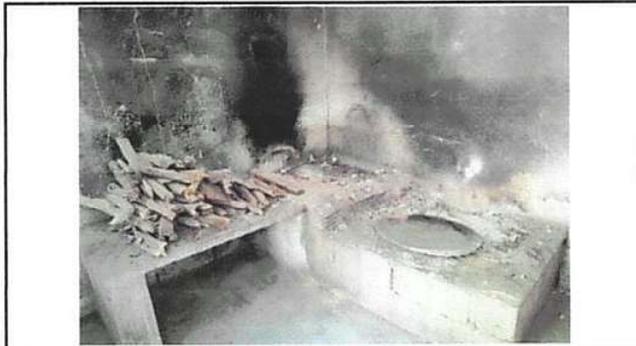
Foto 3: La cocina ya no cuenta con estufa, la que estaba se desarmó y a la par hemos contado con una mesa de trabajo de concreto que está rajada y requiere sustitución.

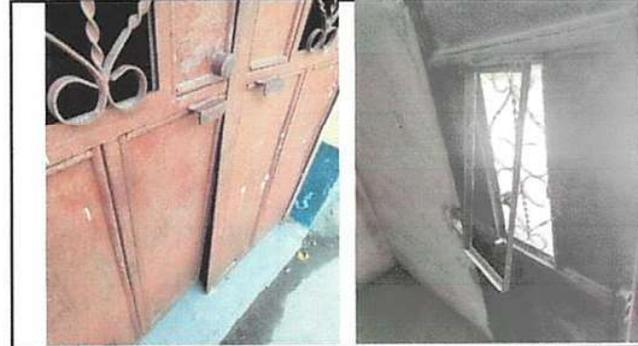
Foto 4: La puerta de acceso a la cocina se ha deteriorado, está picada, perdió la forma y ya no se puede cerrar bien.

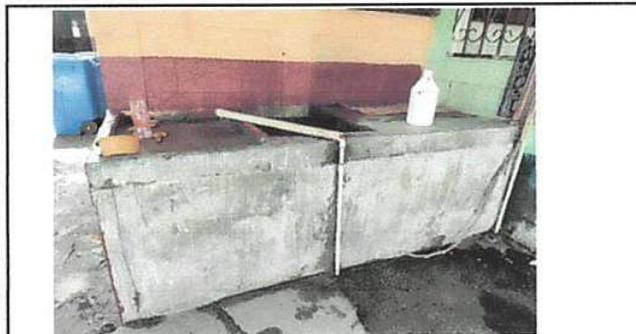
Foto 5: La pila ya no sirve, está rajada y ya no se puede almacenar agua, se sale por todos lados. Es necesario cambiarla

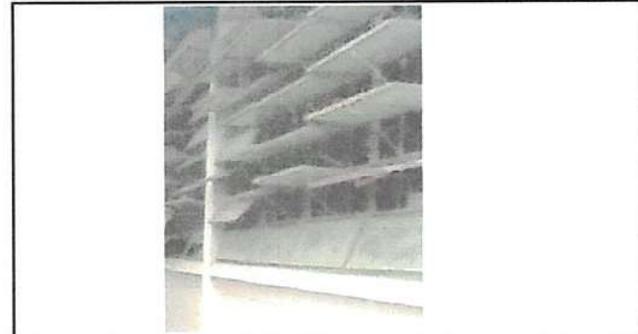
Foto 6: La cocina necesita cambio en sus ventanas, están quebrados los vidrios y no brindan toda la ventilación necesaria
