SITUACIÓN DEFICIENCIAS DETERMINADAS

DEPARTAMENTO:	EL PROGRESO	MUNICIPIO:	SAN AGUSTÍN ACASAGUASTLÁN
NOMBRE DEL ESTABLECIMIENTO:	ESCUELA OFICIAL RURAL MIXTA	DIRECCIÓN DEL ESTABLECIMIENTO:	ALDEA VADO ANCHO
CÓDIGO DEL ESTABLECIMIENTO:	02-03-0064-43	FECHA:	25 DE SEPTIEMBRE DE 2024

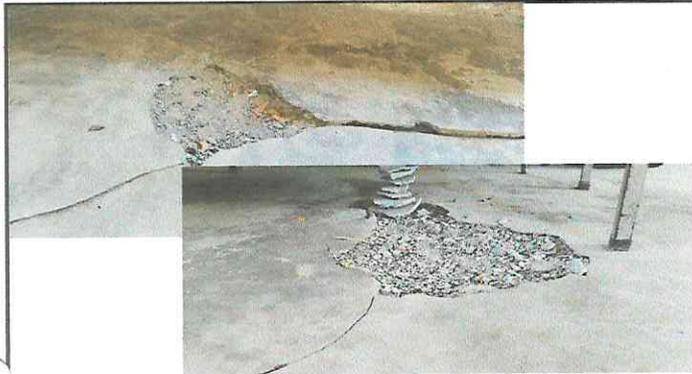
FOTO 1: CON EL PASO DEL TIEMPO Y POR ESTAR MUY DELGADA LA CAPA DE FUNDICIÓN DE PISO SE HAN FORMADO AGUJEROS EN EL PISO DE LAS AULAS AL EXTREMO DE LLEGAR A SALIR TIERRA DEL FONDO.

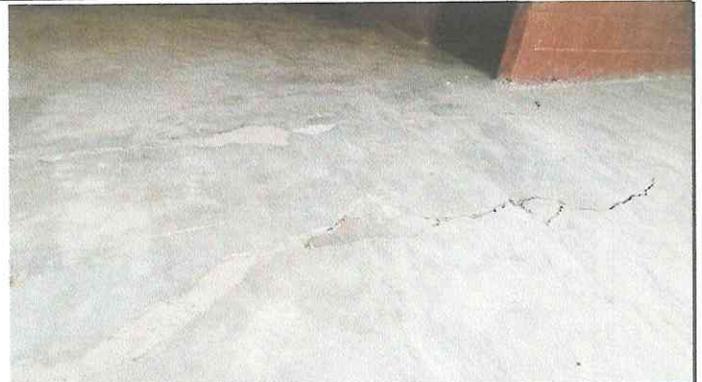
FOTO 2: EL PISO DEL CORREDOR SE ENCUENTRA RAJADO POR TODOS LADOS, PRODUCTO DE QUE ES UNA SOLA TORTA MUY DELGADA, LO QUE MEJORARÁ CON LA FUNDICIÓN DE NUEVO PISO

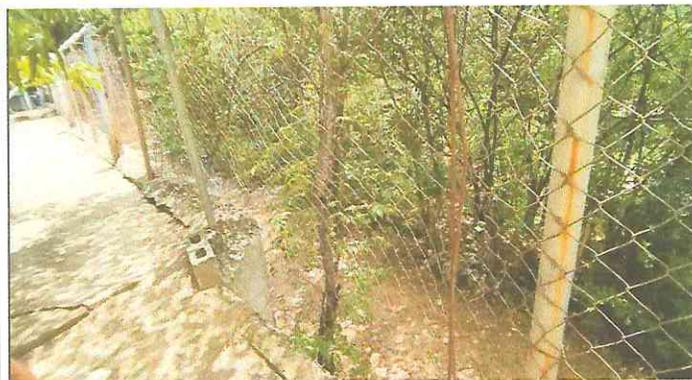
FOTO 3: LA MALLA SE ENCUENTRA FLOJA Y CON MUCHOS AGUJEROS QUE PERMITEN EL ACCESO DE PERSONAS AJENAS AL ESTABLECIMIENTO ASI COMO ANIMALES QUE MOLESTAN

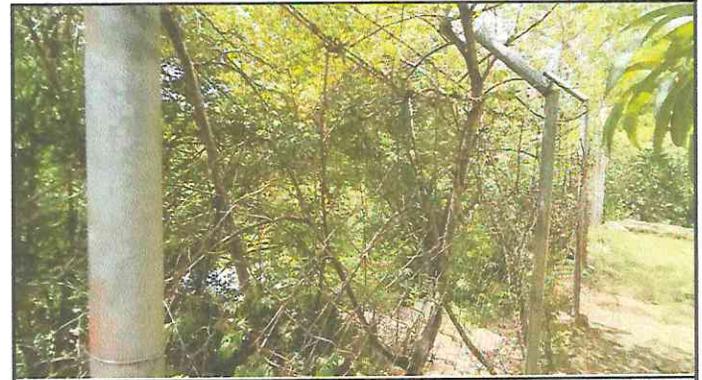
FOTO 4: SE NECESITA EL CAMBIO DE LA MALLA EN TODO EL FRENTE Y LA PARTE LATERAL IZQUIERDA DE LA CIRCULACIÓN PARA DELIMITAR CON SEGURIDAD AL ESTABLECIMIENTO.

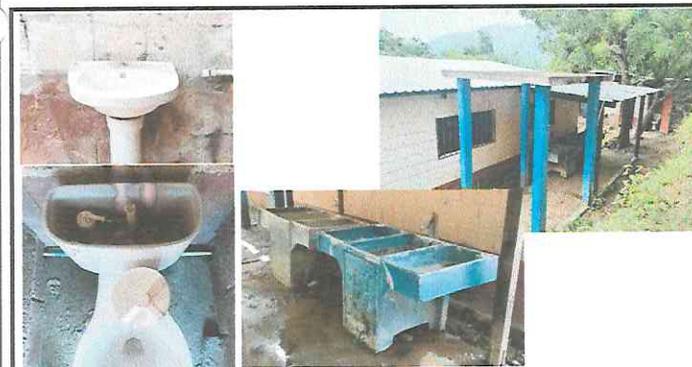
FOTO 5: REPARACIÓN DE LOS TANQUES DE SANITARIO, CAMBIO DE LAVAMANOS Y CONSTRUCCIÓN DE UN TANQUE DE CONCRETO, QUE POR VANDALISMO NOS DEJAN SIN TINACO Y SOLO SE CUENTA CON LAS PILAS.

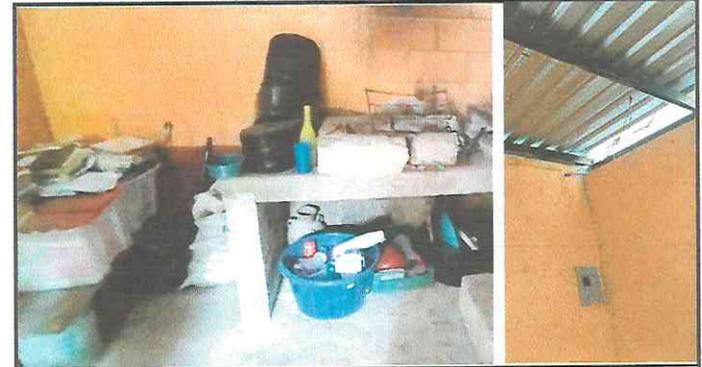
FOTO 6: LA COCINA CUENTA CON UNA ESTUFA INSERVIBLE, REQUIRIENDO ESTUFA CON PLANCHA DE METAL Y CHIMENEA MAS LA REPARACIÓN DEL SISTEMA ELÉCTRICO DEL ESTABLECIMIENTO.
