SITUACIÓN DEFICIENCIAS DETERMINADAS

POSTERIOR

DEPARTAMENTO:	EL PROGRESO	MUNICIPIO:	SAN AGUSTÍN ACASAGUASTLÁN
NOMBRE DEL ESTABLECIMIENTO:	ESCUELA OFICIAL RURAL MIXTA	DIRECCIÓN DEL ESTABLECIMIENTO:	ALDEA VADO ANCHO
CÓDIGO DEL ESTABLECIMIENTO:	02-03-0064-43	FECHA:	5 DE NOVIEMBRE DE 2024

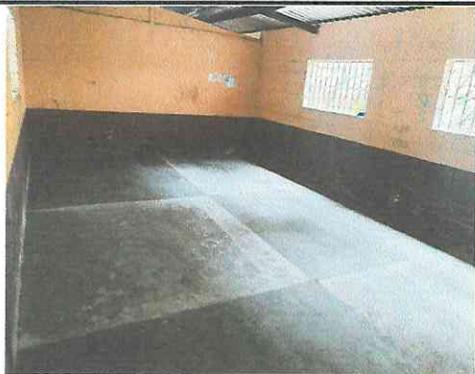
FOTO 1: SE FINALIZA LA FUNDICIÓN DE EL PISO DE CONCRETO CON ACABADO ALISADO EN DOS AULAS DEL ESTABLECIMIENTO.

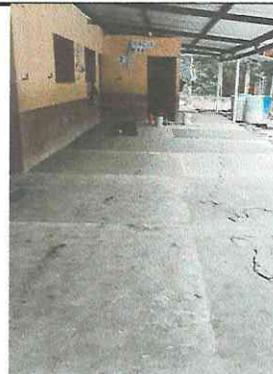
FOTO 2: FINALIZACIÓN DE FUNDICIÓN DE PISO DE CONCRETO CON ACABADO ALISADO EN EL CORREDOR DEL ESTABLECIMIENTO.

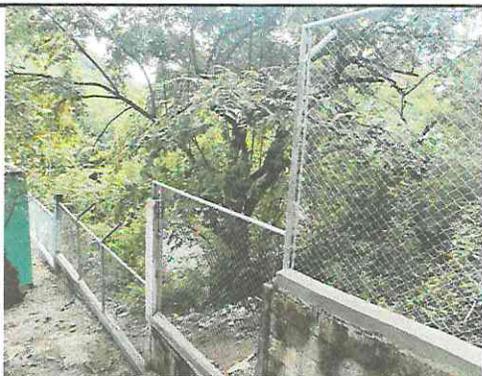
FOTO 3: SE TERMINA DE COLOCAR LA MALLA GALVANIZADA PARA EVITAR EL ACCESO DE PERSONAS AJENAS AL ESTABLECIMIENTO.

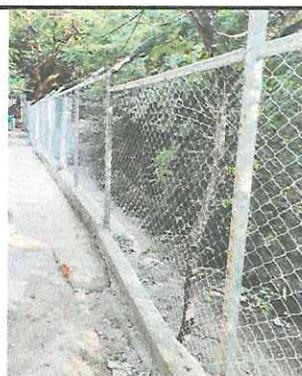
FOTO 4: COLOCACIÓN DE MALLA GALVANIZADA EN LA PARTE LATERAL IZQUIERDA Y EL FRENTE DE LA CIRCULACIÓN DEL ESTABLECIMIENTO TERMINADA.

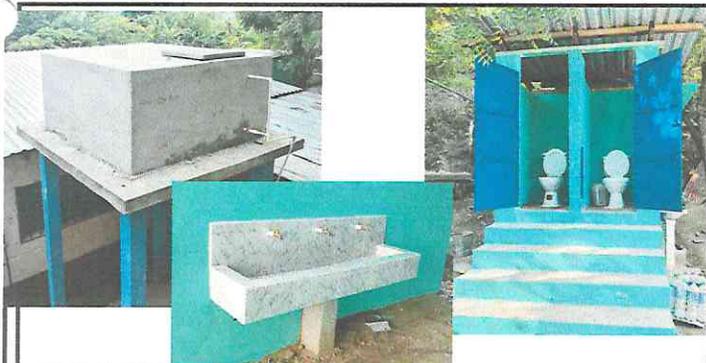
FOTO 5: CONSTRUCCIÓN DEL TANQUE DE CONCRETO PARA EL AGUA, REPARACIÓN DE SERVICIOS SANITARIOS Y ELABORACIÓN DE LAVAMANOS CON TRES CHORROS, FINALIZADOS.

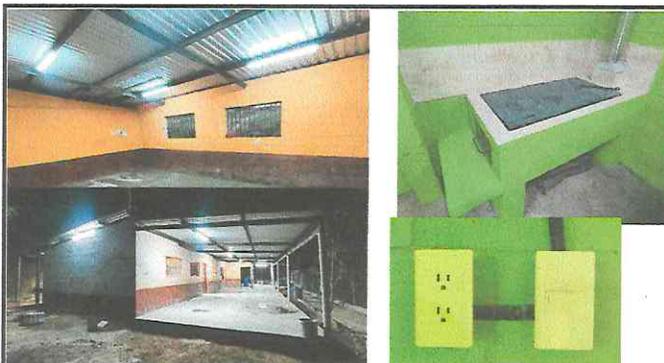
FOTO 6: SISTEMA ELÉCTRICO FUNCIONANDO Y CONSTRUCCIÓN DE ESTUFA RURAL QUE INCLUYE PLANCHA Y CHIMENEA.
