SITUACIÓN DEFICIENCIAS DETERMINADAS

DEPARTAMENTO:	EL PROGRESO	MUNICIPIO:	SAN AGUSTIN ACASAGUASTLÁN
NOMBRE DEL ESTABLECIMIENTO:	ESCUELA OFICIAL RURAL MIXTA	DIRECCIÓN DEL ESTABLECIMIENTO:	ALDEA LAS SIDRAS
CÓDIGO DEL ESTABLECIMIENTO:	02-03-0075-43	FECHA:	29 DE AGOSTO 2,024

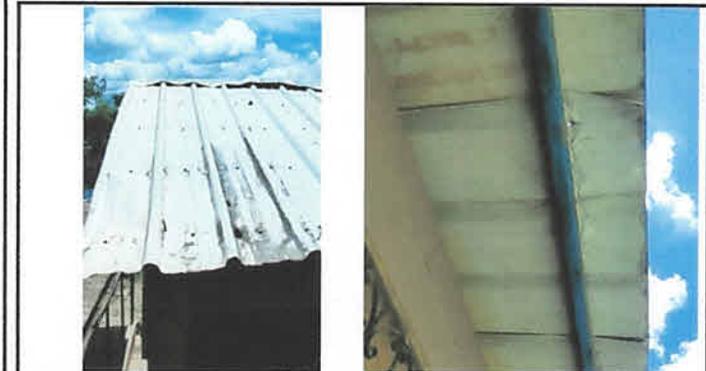
Foto1: La cubierta de lámina se ha dañado por el paso del tiempo, especialmente el módulo que se mantuvo debajo de un árbol que oxido la lámina y ocasionó agujeros con el ácido de sus hojas.

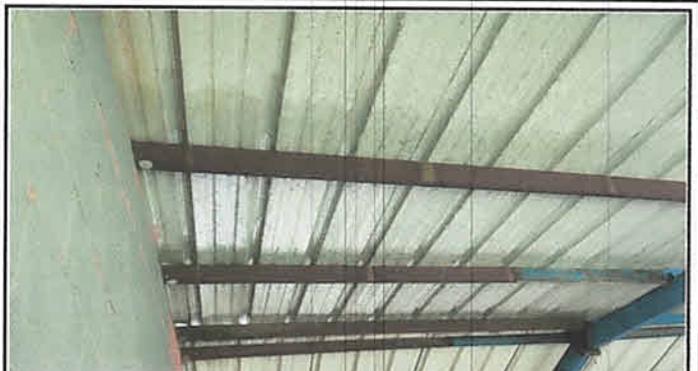
Foto 2: La estructura que sirve para cargar las láminas fue instalada sin protección de pintura anticorrosiva, lo que ha ocasionado corrosión por el oxido en todos los elementos, requiriendo un mantenimiento y pintado

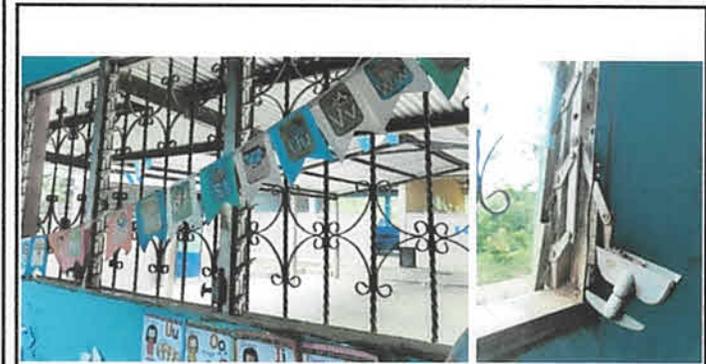
Foto 3: Las aulas tuvieron ventanas que con el paso del tiempo se fueron deteriorando y desarmando por lo que se requiere cambio de ventanas

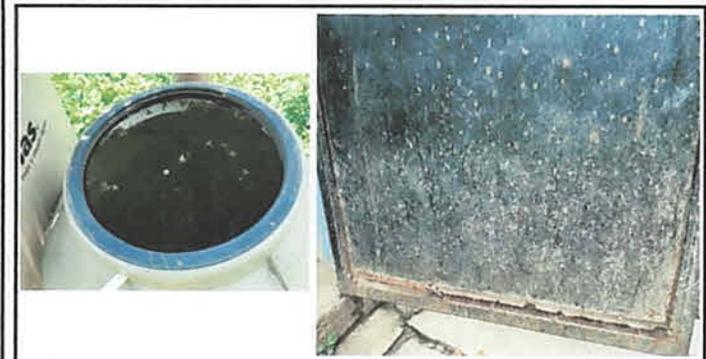
Foto 5: Los tinacos no cuentan con tapaderas para mantener limpia el agua ni con sistema de llenado automático (llave de flote) las puertas se han picado con el paso del tiempo y requieren sustitución

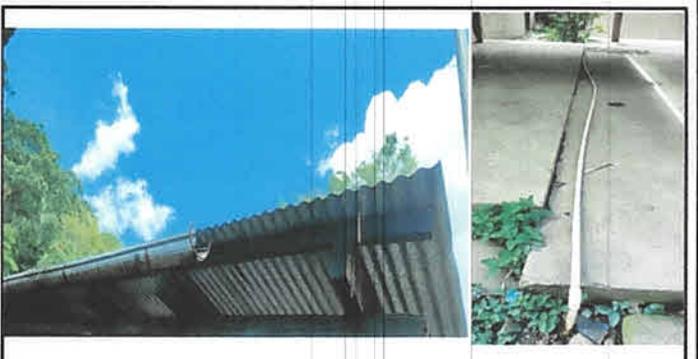
Foto 6: El canal recolector de agua se ha picado y desprendido de su lugar mas la tubería se mantiene rompiendo constantemente porque se encuentra sobre la banqueta de paso peatonal.
