SITUACIÓN DEFICIENCIAS DETERMINADAS

| DEPARTAMENTO: | EL PROGRESO | MUNICIPIO: | SAN AGUSTIN ACASAGUASTLÁN |
| NOMBRE DEL ESTABLECIMIENTO: | ESCUELA OFICIAL RURAL MIXTA | DIRECCIÓN DEL ESTABLECIMIENTO: | ALDEA LAS SIDRAS |
| CÓDIGO DEL ESTABLECIMIENTO: | 02-03-0075-43 | FECHA: | 07 DE NOVIEMBRE 2024 |

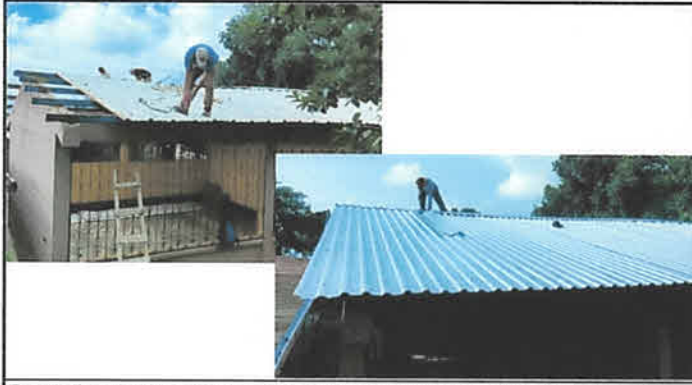
Foto1: Desmontaje de lámina y capote dañados e instalación de lamina troquelada y capote nuevo.

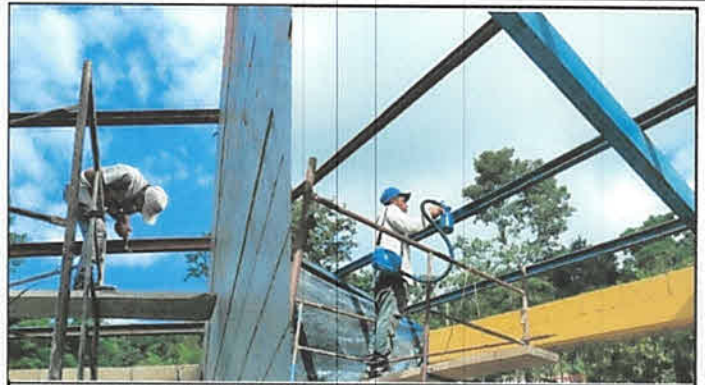
Foto 2: Lijado y pintado de estructura.

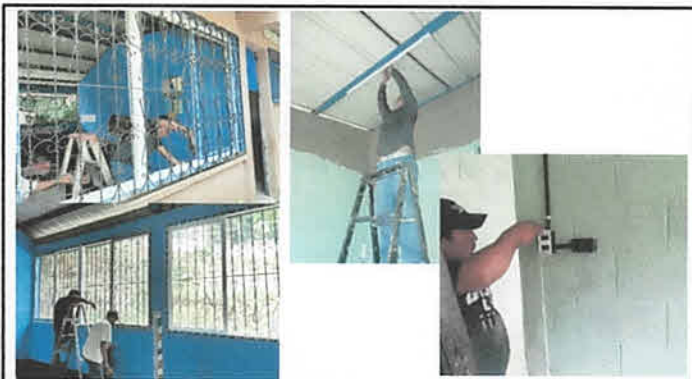
Foto 3: Instalación de ventanería de PVC e instalación de sistema eléctrico en Dirección

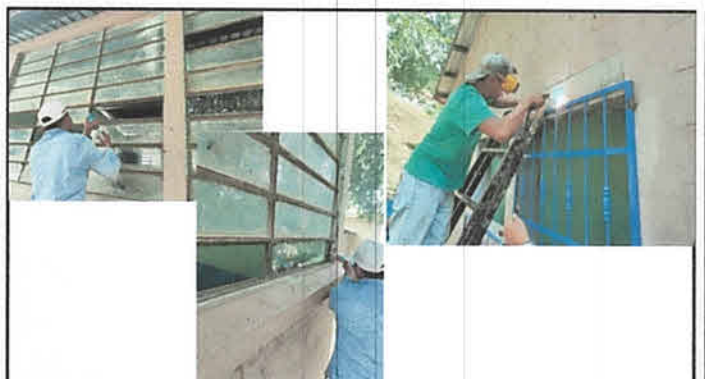
Foto 4: Desmontaje de vidrios quebrados y reposición. Más instalación de balcones de metal.

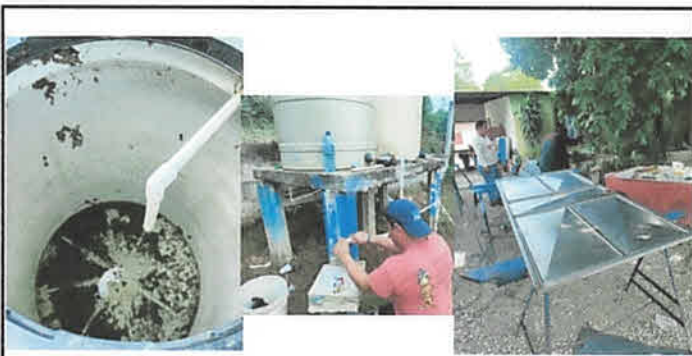
Foto 5: Limpieza de tinacos, instalaciones hidráulicas, la colocación de flotes y tapaderas en tinacos. También la elaboración de dos puertas de metal.

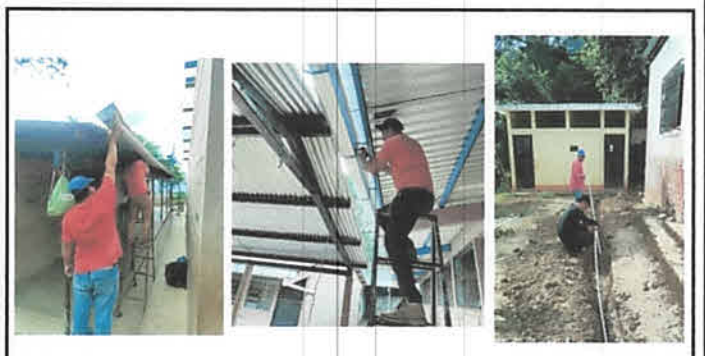
Foto 6: Desmontaje e Instalación de canales con pescantes de metal y bajadas pluviales. Además se trabajó en la conducción de agua potable hacia servicios sanitarios.
