SITUACIÓN DEFICIENCIAS DETERMINADAS

REGISTRO FOTOGRÁFICO PROGRAMA DE MANTENIMIENTO DE EDIFICIOS ESCOLARES PÚBLICOS

DEPARTAMENTO:	EL PROGRESO	MUNICIPIO:	SAN AGUSTÍN ACASAGUASTLÁN
NOMBRE DEL ESTABLECIMIENTO:	ESCUELA OFICIAL RURAL MIXTA JM	DIRECCIÓN DEL ESTABLECIMIENTO:	ALDEA LAS ESCALERAS
CÓDIGO DEL ESTABLECIMIENTO:	02-03-0076-43	FECHA:	20 DE MAYO DE 2024

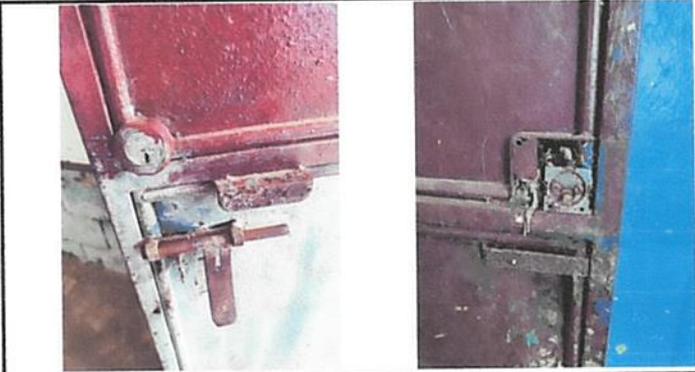
Foto 1: Las puertas de metal se han oxidado, han perdido su protección de pintura y las chapas se han desarmado, requiriendo un resane de las mismas

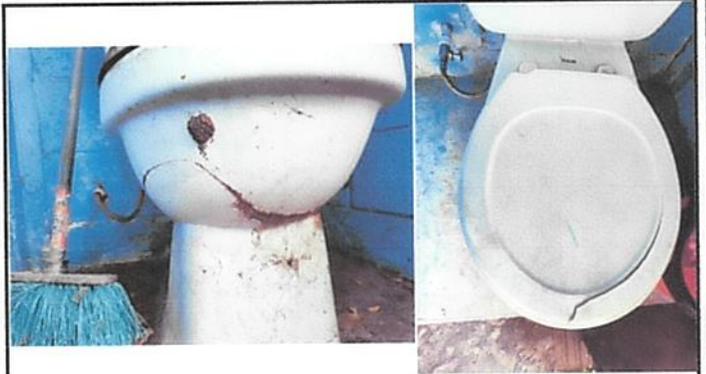
Foto 2: Las tres tazas sanitarias tienen desperfectos en su funcionamiento, lo que no permite que cumpla su funcionamiento brindando un ambiente sanitario.

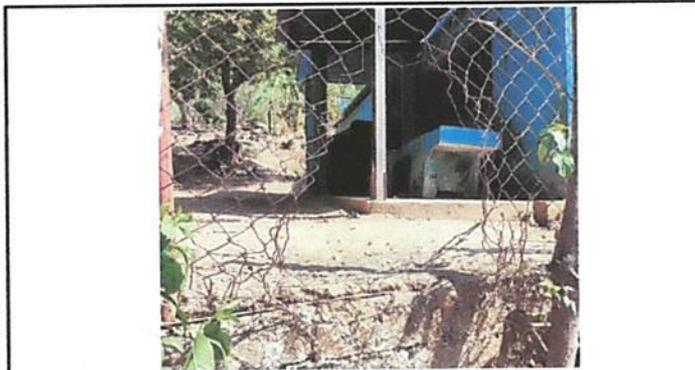
Foto 3: La circulación con malla existente se encuentra rota por varias partes lo que permite el ingreso de personas y animales al establecimiento.

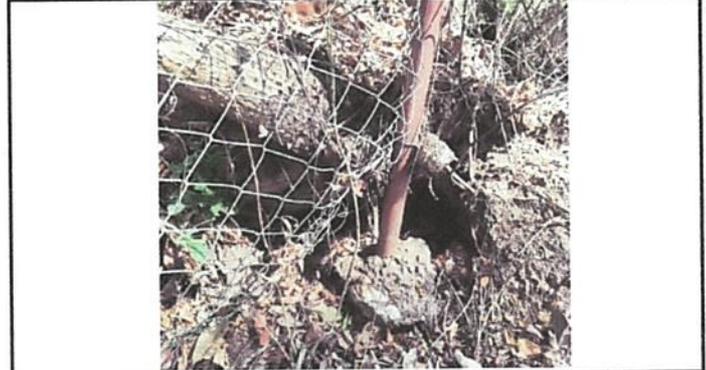
Foto 4: Los postes de metal que sostienen la malla se han deteriorado y desprendido del suelo como se aprecia en ésta fotografía.

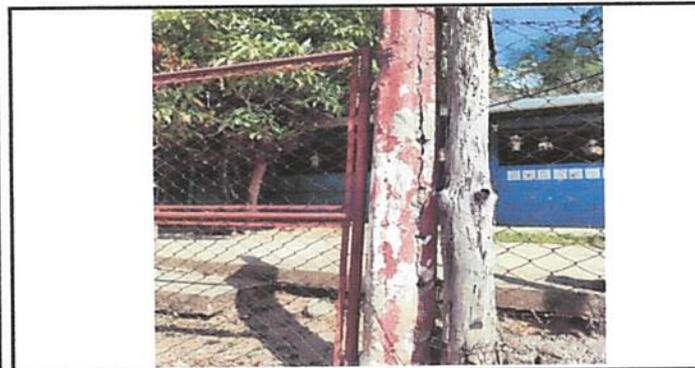
Foto 5: Las columnas del portón del ingreso se están desarmando probablemente por falta de resistencia y el portón ya no cuenta con una estructura estable.
