**REGISTRO FOTOGRÁFICO
PROGRAMA DE MANTENIMIENTO DE EDIFICIOS ESCOLARES PÚBLICOS**

| DEPARTAMENTO: | EL PROGRESO | MUNICIPIO: | SAN AGUSTÍN ACASAGUASTLÁN |
| NOMBRE DEL ESTABLECIMIENTO: | ESCUELA OFICIAL RURAL MIXTA JM | DIRECCIÓN DEL ESTABLECIMIENTO: | ALDEA LAS ESCALERAS |
| CÓDIGO DEL ESTABLECIMIENTO: | 02-03-0076-43 | FECHA: | 08 DE AGOSTO DE 2,024 |

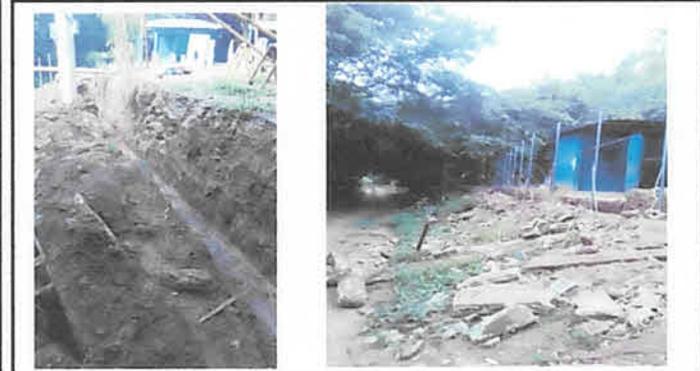
Foto 1: Para la colocación de la malla se hizo excavación de la zanja, para realizar la fundición del cemento corrido desde donde están anclados los postes de tubo galvanizado de 1 1/2"

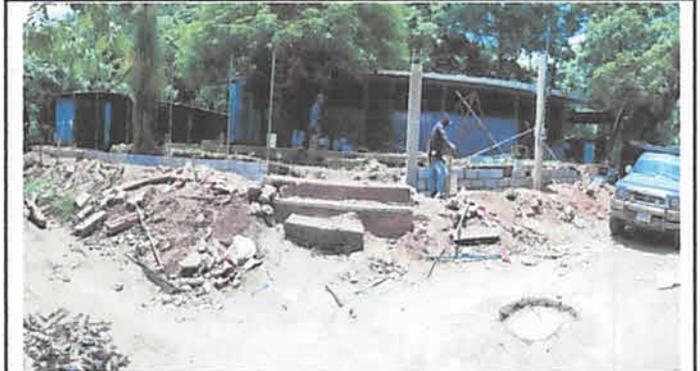
Foto 2: Se fundieron columnas de concreto que servirán para la fijación del portón principal de metal

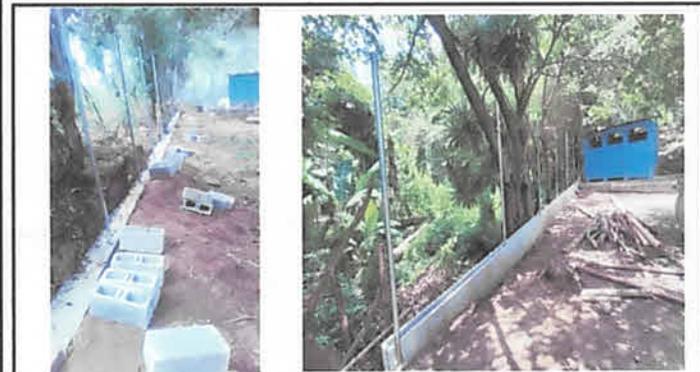
Foto 3: Luego de la fundición del cemento corrido se colocaron hiladas de block mas solera tipo U que posteriormente será fundida para la sujeción de la malla

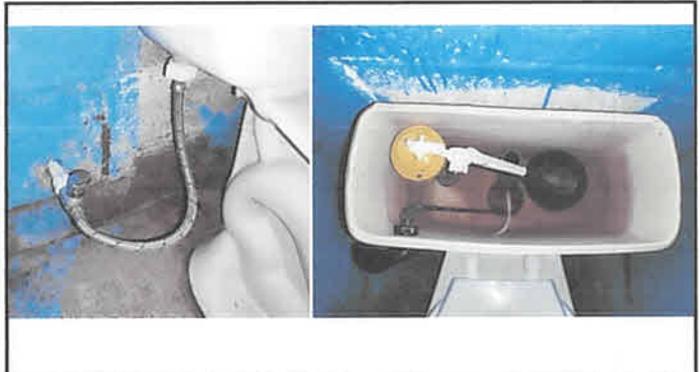
Foto 4: Los tres sanitarios requerían mantenimiento y cambio de los accesorios internos de los tanques para su correcto funcionamiento

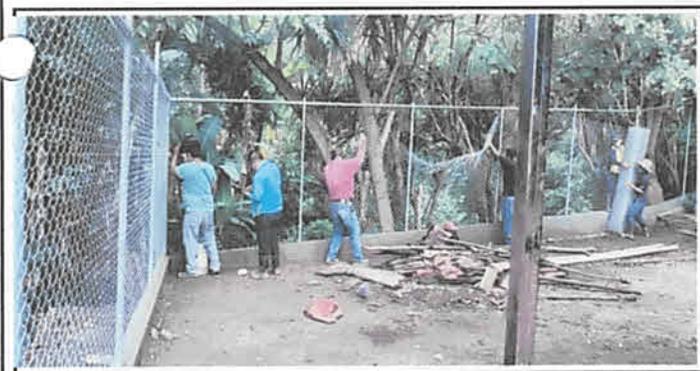
Foto 5: Proceso de instalación de la malla, tensansola en sentido horizontal y vertical, sujetandola a la varilla de hierro de 3/8" dentro de la solera tipo U para su posterior fundición y al travesaño de tubo

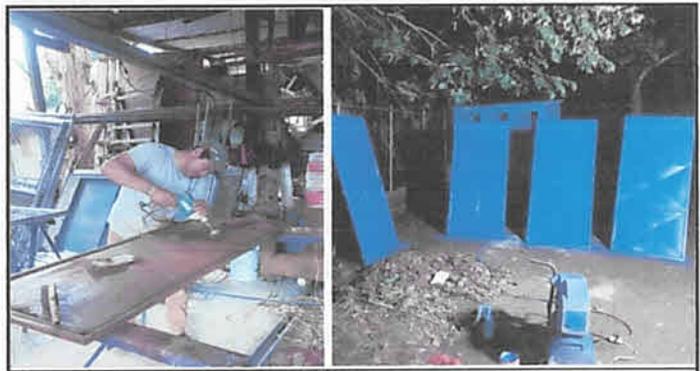
Foto 6: Las cinco puertas recibieron remozamiento en su estructura y se volvieron a instalar colocándoles chapa nueva de cerradura
