**REGISTRO FOTOGRÁFICO
PROGRAMA DE MANTENIMIENTO DE EDIFICIOS ESCOLARES PÚBLICOS**

Ministerio de Educación
GUATEMALA

DEPARTAMENTO:	EL PROGRESO	MUNICIPIO:	SAN AGUSTÍN ACASAGUASTLÁN
NOMBRE DEL ESTABLECIMIENTO:	ESCUELA OFICIAL RURAL MIXTA JM	DIRECCIÓN DEL ESTABLECIMIENTO:	ALDEA LAS ESCALERAS
CÓDIGO DEL ESTABLECIMIENTO:	02-03-0076-43	FECHA:	09 DE SEPTIEMBRE

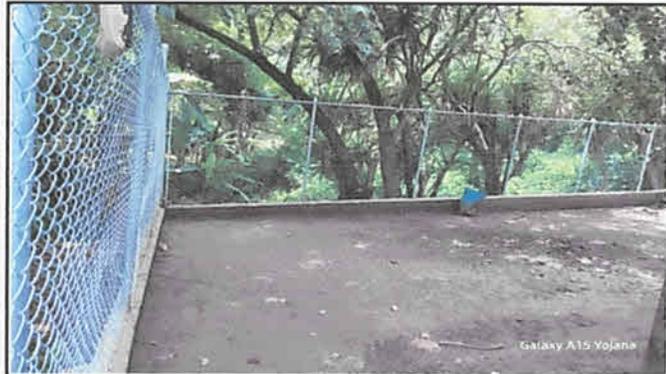
Foto 1: Colocación de la malla terminada

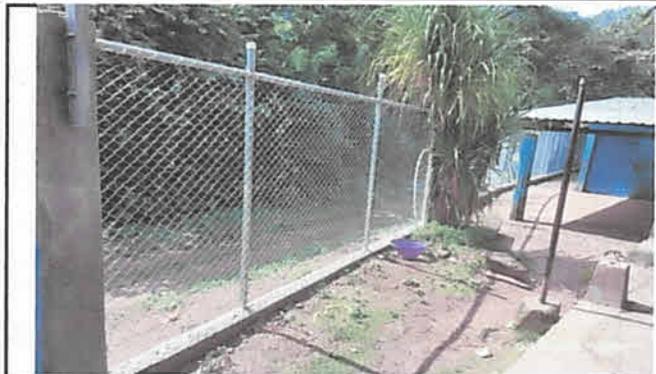
Foto 2: Todos los postes tienen colocados tapones de pvc para evitar acumulación de agua en los mismos.

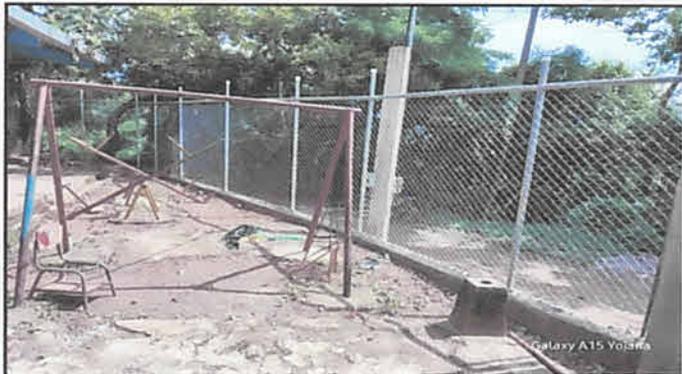
Foto 3: Colocación de malla terminada alcanzando la circulación completa de todo el terreno del establecimiento

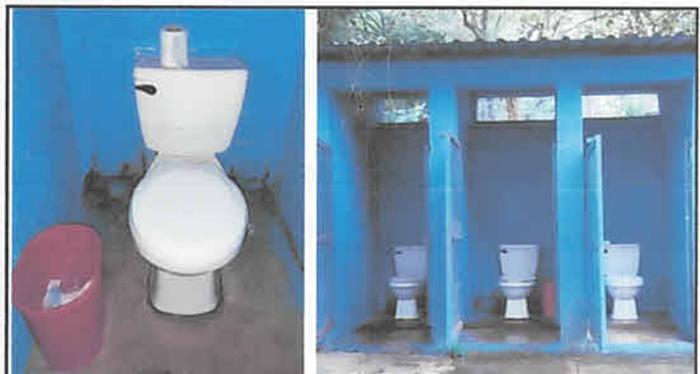
Foto 4: Los tres sanitarios requerían mantenimiento y cambio de los accesorios internos de los tanques para su correcto funcionamiento

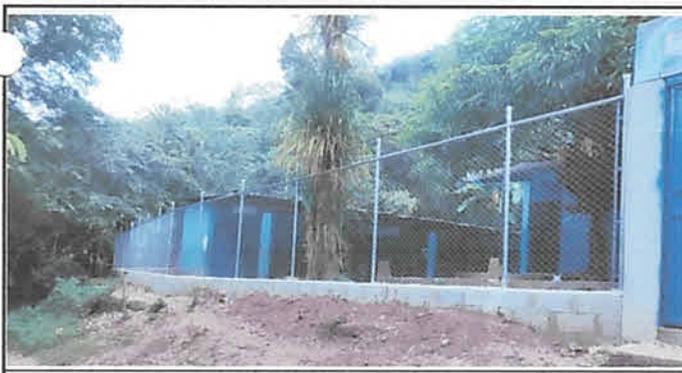
Foto 5: Circulación completa del terreno del establecimiento con malla galvanizada de 2.00 metros de alto.

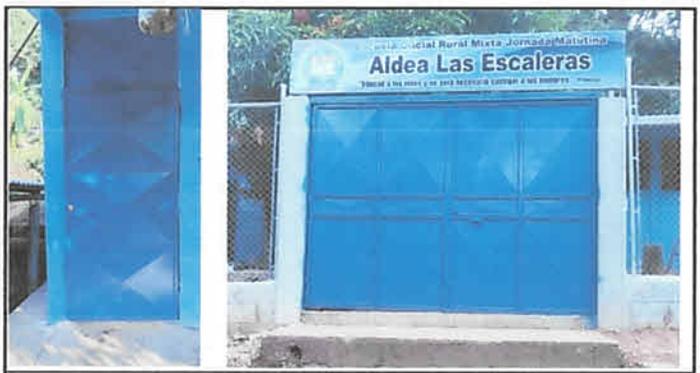
Foto 6: Las cinco puertas recibieron remozamiento en su estructura y se volvieron a instalar colocándoles chapas nuevas de cerradura, también se instaló portón nuevo de metal con abatibilidad en sus dos hojas
