SITUACIÓN DEFICIENCIAS DETERMINADAS

DEPARTAMENTO:	EL PROGRESO	MUNICIPIO:	SAN AGUSTÍN ACASAGUASTLÁN
NOMBRE DEL ESTABLECIMIENTO:	ESCUELA OFICIAL RURAL MIXTA	DIRECCIÓN DEL ESTABLECIMIENTO:	ALDEA EL CONTE
CÓDIGO DEL ESTABLECIMIENTO:	02-03-0079-43	FECHA:	06 DE SEPTIEMBRE DE 2024

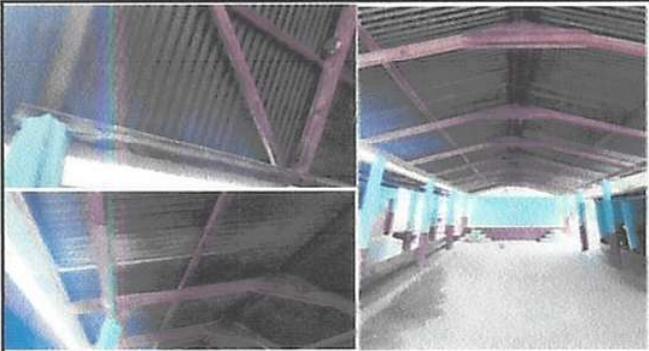
Foto 1: La estructura portante del techado del salón ya ha cumplido su vida útil, la madera sufrió daños por el tiempo en piezas que podrían quebrarse, significando peligro para la población escolar.

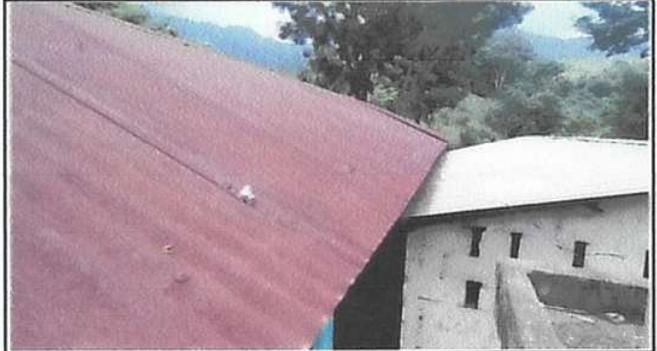
Foto 2: La cubierta de lámina se encuentra oxidada y con picaduras que se convirtieron en agujeros, ya ha cumplido su vida útil

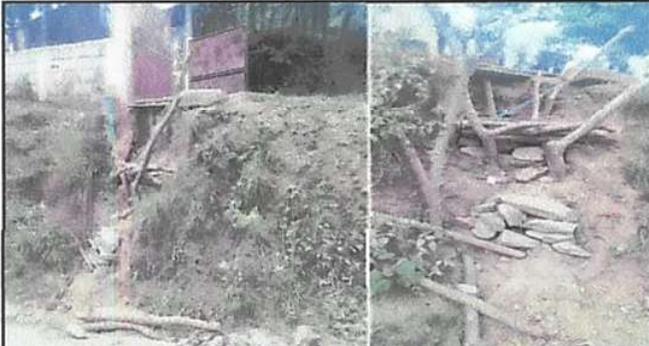
Foto 3: En la rampa de acceso al establecimiento existía un muro de contención que se ha erosionado, dejando en peligro el paso vehicular así como el peligro de caídas de alumnos hacia la carretera.

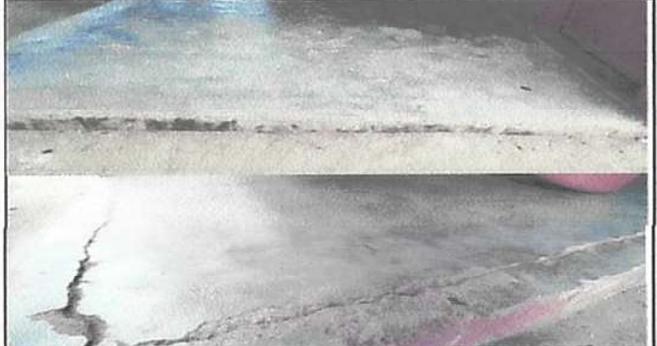
Foto 4: El piso del aula y del corredor se ha rajado y se está desprendiendo, provocando que llegar hasta la tierra, impidiendo mantener el piso limpio para mantener un ambiente sano y agradable.

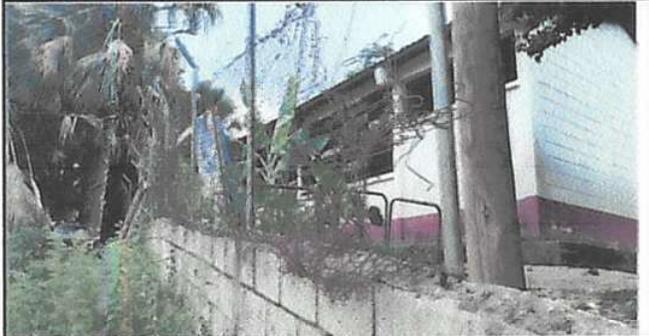
Foto 5: El establecimiento se encuentra cercado con block y malla, pero con el paso de los años, han dañado partes de malla y tubos de soporte, lo que solicitamos reparar para mantener completa la circulación.

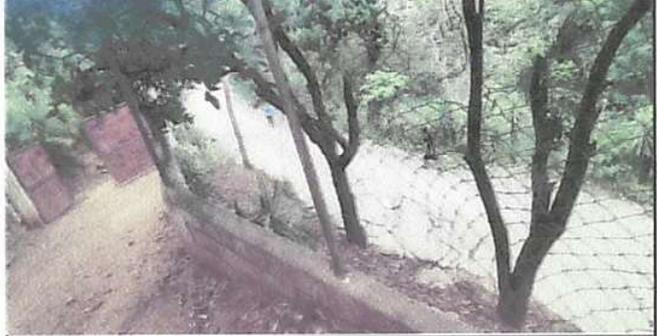
Foto 6: La seguridad del establecimiento es importante porque se ha roto mucho tramo de malla por donde están ingresando animales y personas para hacer uso de las instalaciones sin permiso.
