SITUACIÓN DEFICIENCIAS DETERMINADAS      PREVIO       DURANTE       POSTERIOR

DEPARTAMENTO:	EL PROGRESO	MUNICIPIO:	SAN AGUSTÍN ACASAGUASTLÁN
NOMBRE DEL ESTABLECIMIENTO:	ESCUELA OICIAL RURAL MIXTA ALDEA TECUIZ	DIRECCIÓN DEL ESTABLECIMIENTO:	ALDEA TECUIZ
CÓDIGO DEL ESTABLECIMIENTO:	02-03-0081-43	FECHA:	20 DE FEBRERO DE 2024

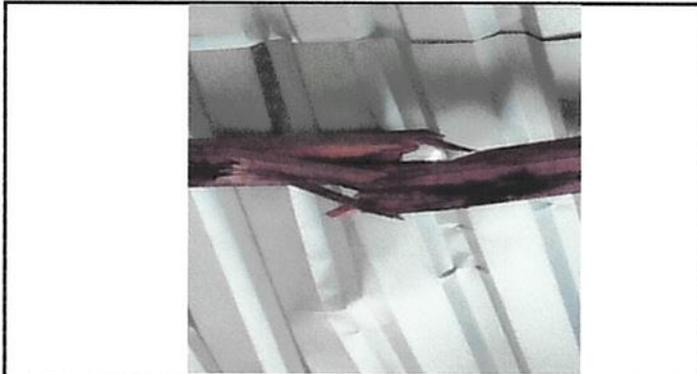
FOTO No. 1: Techo de lámina en mal estado y estructura de madera quebrada y podrida.

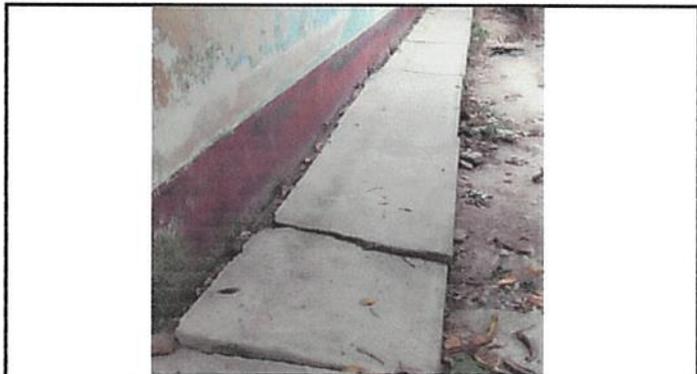
FOTO No. 2: Banqueta quebrada representa peligro para los alumnos

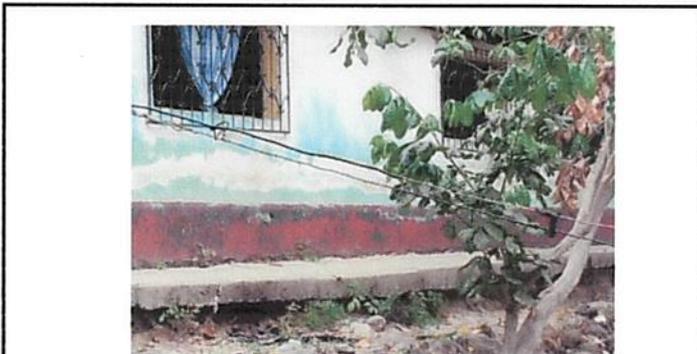
FOTO No. 3: La banqueta se encuentra en el aire, no tiene solidez.

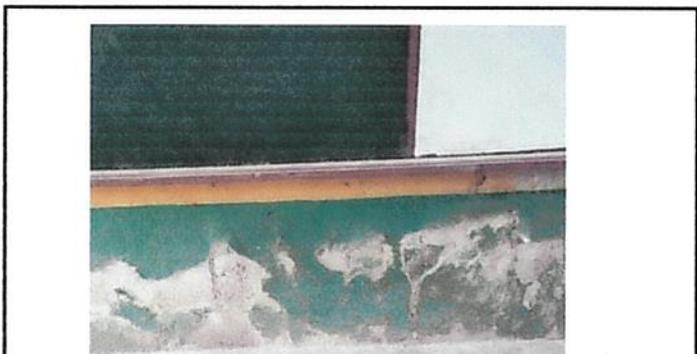
FOTO No.4: A los muros se les cayó el repello y el cernido.

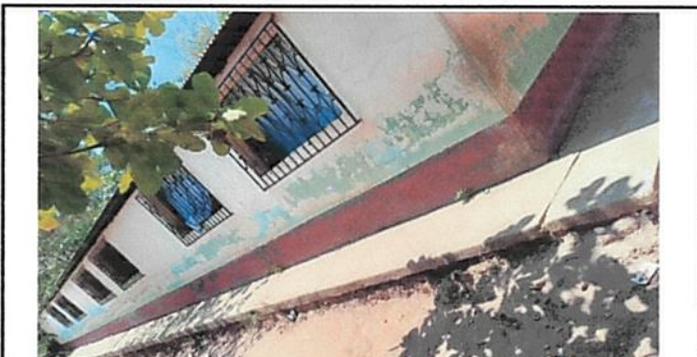
FOTO No. 5. Las paredes ya no tienen pintura que las proteja.

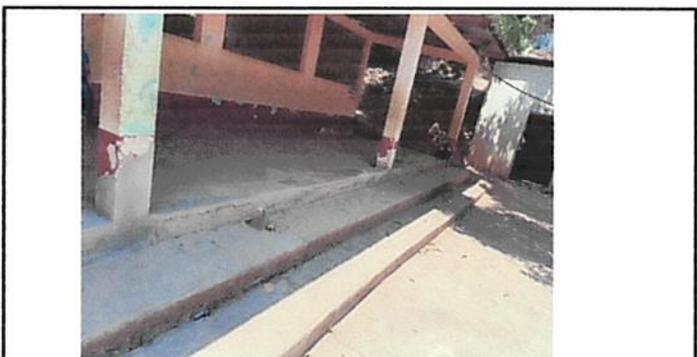
FOTO No. 6: El piso se encuentra en mal estado.
