SITUACIÓN DEFICIENCIAS DETERMINADAS

DEPARTAMENTO:	EL PROGRESO	MUNICIPIO:	SAN AGUSTÍN ACASAGUASTLÁN
NOMBRE DEL ESTABLECIMIENTO:	ESCUELA OFICIAL RURAL MIXTA	DIRECCIÓN DEL ESTABLECIMIENTO:	CASERIO GUAYTÁN ABAJO
CÓDIGO DEL ESTABLECIMIENTO:	02-03-0096-43	FECHA:	25 DE SEPTIEMBRE DE 2024

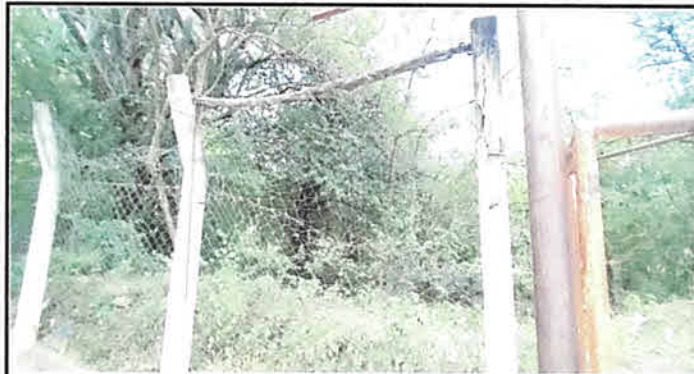
FOTO 1: LA CIRCULACIÓN FRONTAL DE LA ESCUELA ACTUALMENTE SE ENCUENTRA CON LA MALLA GALVANIZADA DETERIORADA, SE HA DESPRENDIDO DE SUS COLUMNAS Y SE HAN ESTIRADO LOS CUADROS

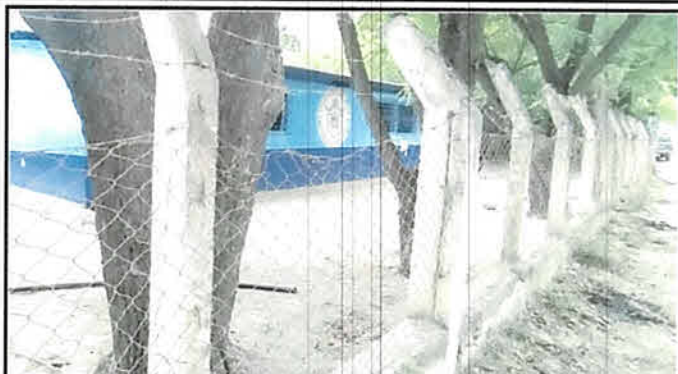
FOTO 2: LA MALLA PRESENTA AGUJEROS POR DONDE SE HAN ENCONTRADO INDICIOS QUE INGRESAN CON FACILIDAD PERSONAS AJENAS AL ESTABLECIMIENTO, EL CAMBIO DARÁ MAS SEGURIDAD.

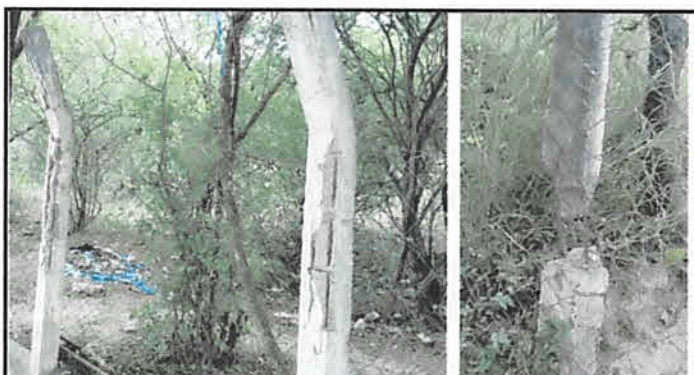
FOTO 3: LAS BASES DE SUJECIÓN DE LA MALLA EXISTENTE SON POSTES DE CONCRETO QUE SE HAN EROSIONADO CON EL PASO DEL TIEMPO Y DEL DAÑO OCASIONADO POR EL SALITRE QUE TIENEN.

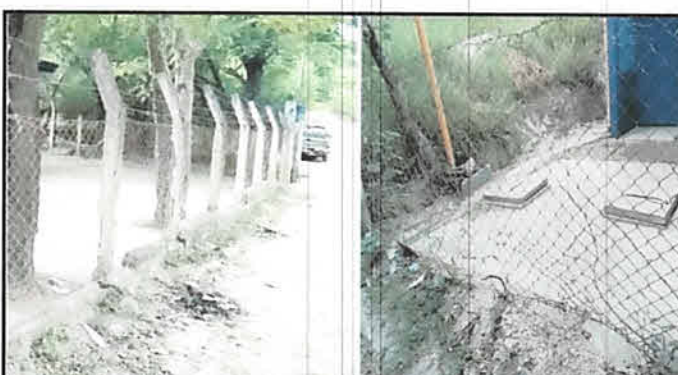
FOTO 4: LA MALLA CONTABA CON UNA BASE DE BLOCK QUE SE HA DETERIORADO, SIENDO NECESARIA LA FUNDICIÓN DE UNA BASE MAS BLOCK QUE IMPIDA EL PASO DE ANIMALES.

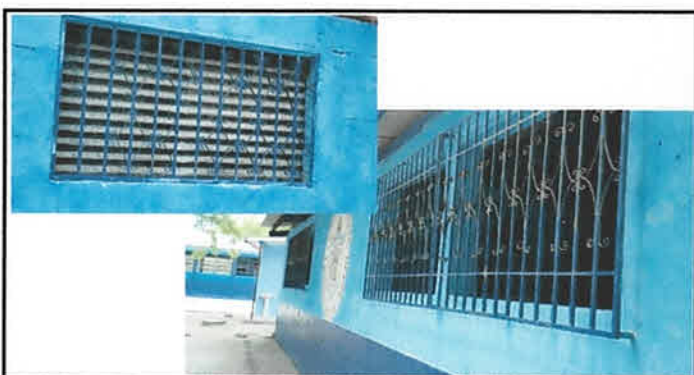
FOTO 5: LAS TRES AULAS DE LA ESCUELA Y LA BODEGA NO CUENTAN CON BUENAS VENTANAS, PUES SE HAN IMPROVISADO CON VENTANAS DE LAMINA Y SIN CORRECTO FUNCIONAMIENTO

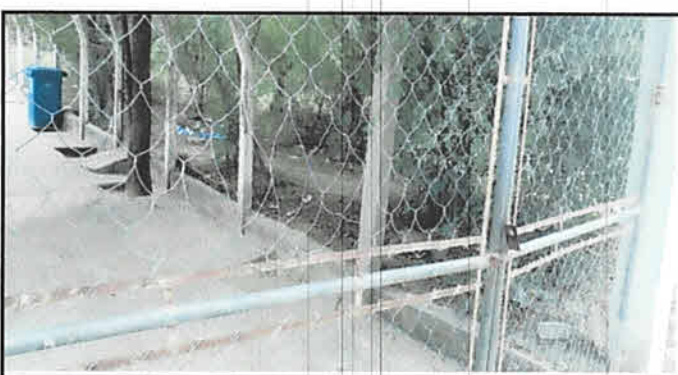
FOTO 6: EL PORTÓN Y LA PUERTA DE ACCESO SE HAN DETERIORADO, LA MALLA GALVANIZADA SE ENCUENTRA DESPRENDIDA Y SE HAN CORROIDO LOS ELEMENTOS DE FIJACIÓN.
