SITUACIÓN DEFICIENCIAS DETERMINADAS PREVIO DURANTE POSTERIOR

DEPARTAMENTO:	EL PROGRESO	MUNICIPIO:	SAN AGUSTÍN ACASAGUASTLÁN
NOMBRE DEL ESTABLECIMIENTO:	ESCUELA OFICIAL RURAL MIXTA	DIRECCIÓN DEL ESTABLECIMIENTO:	CASERIO GUAYTÁN ABAJO
CÓDIGO DEL ESTABLECIMIENTO:	02-03-0096-43	FECHA:	13 DE NOVIEMBRE DE 2024

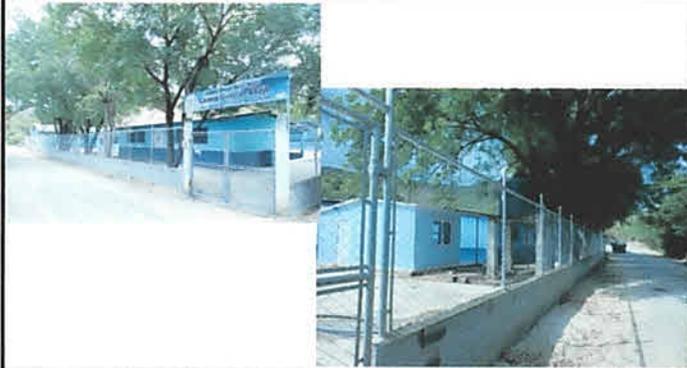
FOTO 1: CIRCULACIÓN PERIMETRAL CON MALLA Y LEVANTADO DE BLOCK TERMINADO

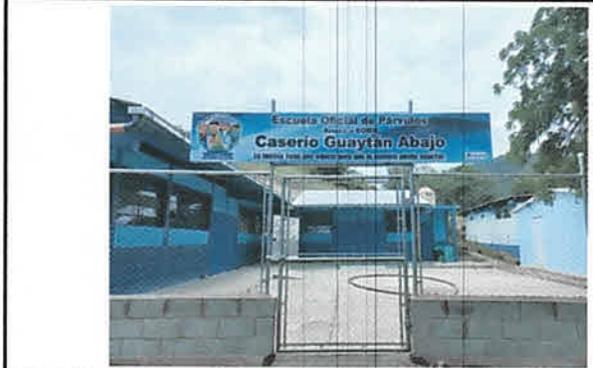
FOTO 2: PUERTA DE MALLA INSTALADA

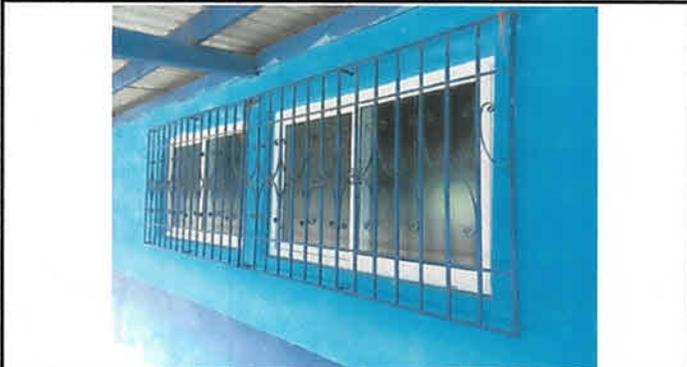
FOTO 3: VENTANAS DE PVC CON VIDRIO NEVADO CLARO INSTALADAS.

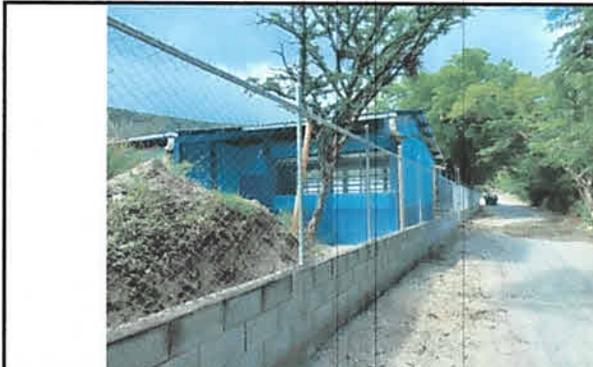
FOTO 4: CONSTRUCCIÓN DE MURO PERIMETRAL TERMINADO.

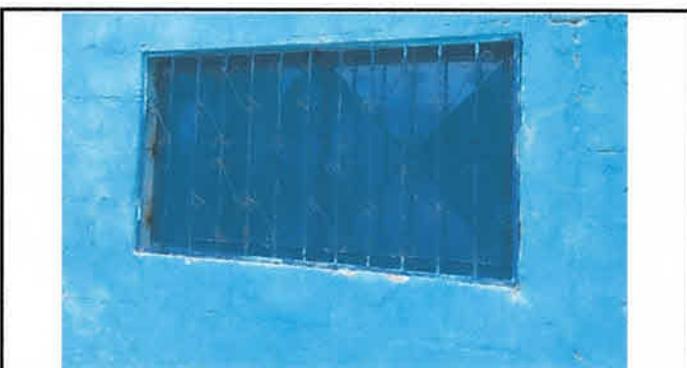
FOTO 5: VENTANA DE METAL INSTALADA.

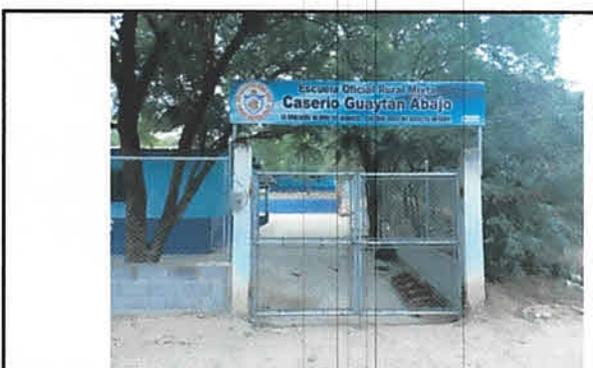
FOTO 6: PORTÓN DE MALLA INSTALADO.
