REGISTRO FOTOGRÁFICO			
DEPARTAMENTO:	EL PROGRESO ✓	MUNICIPIO:	SAN AGUSTÍN ACASAGUASTLÁN ✓
NOMBRE DEL ESTABLECIMIENTO:	EODP ANEXA A EORM ✓	DIRECCIÓN DEL ESTABLECIMIENTO:	CASERIO EL GUAPINOL ALDEA AGUA HIEL ARRIBA ✓
CÓDIGO DEL ESTABLECIMIENTO:	02-03-0579-42 ✓	FECHA DE LA INSPECCIÓN:	5/12/2023

**REGISTRO FOTOGRÁFICO**

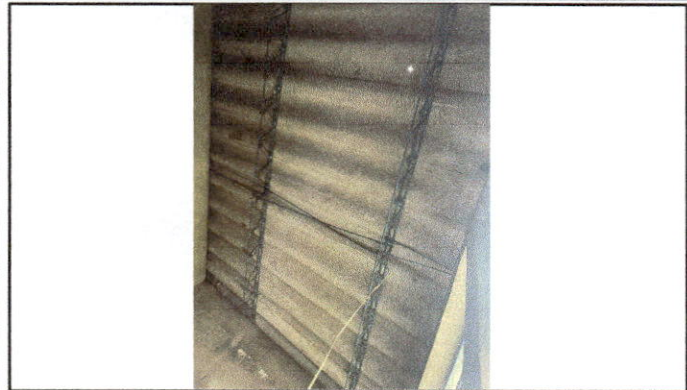
Foto 1: Módulo A, perforaciones en lámina

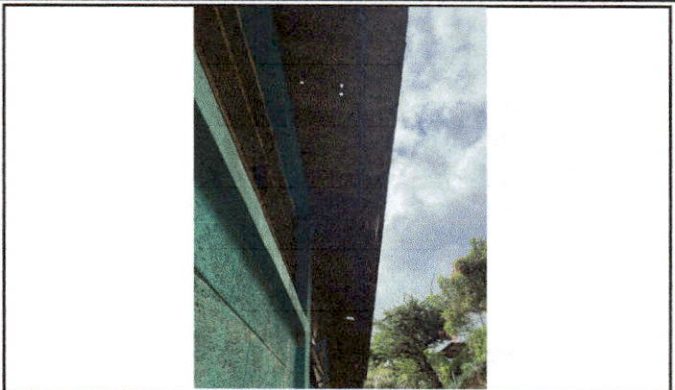
Foto 2: Módulo A, lámina perforada

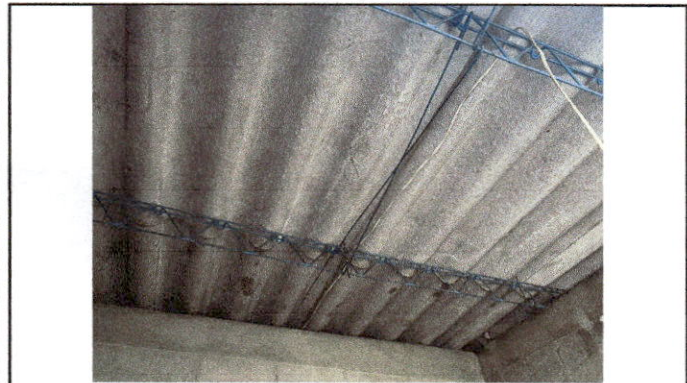
Foto 3: Módulo A, estructura metálica en mal estado

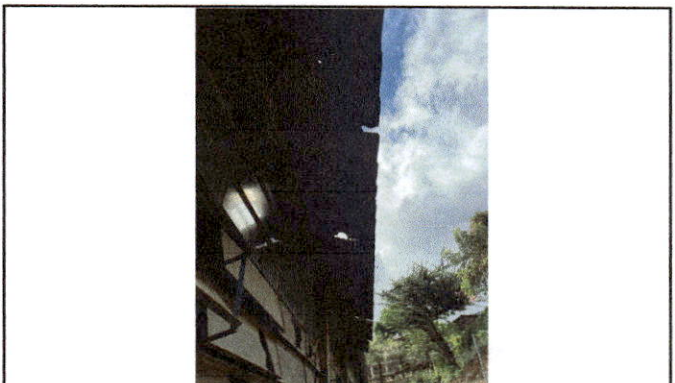
Foto 4: Módulo A, techo en mal estado

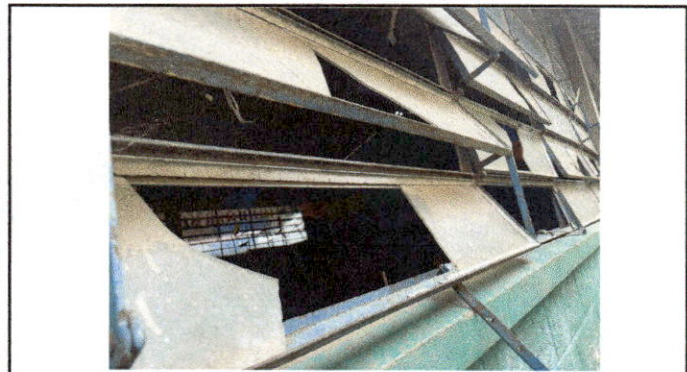
Foto 5: Módulo A, ventanas en mal estado

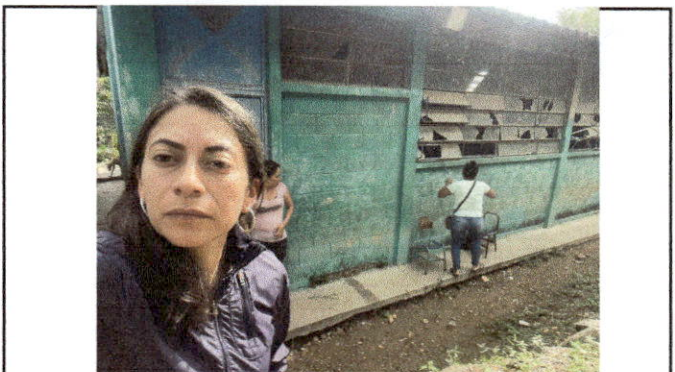
Foto 6: Módulo A, evaluadora frente a ventanas con vidrios quebrados

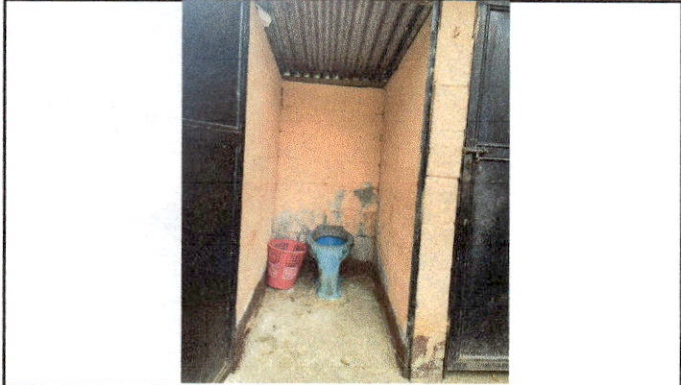
Foto 7: Módulo B, letrinas en mal estado

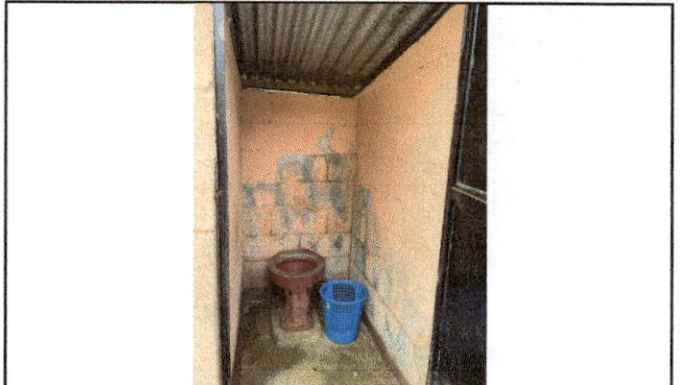
Foto 8: Módulo B, muros de letrinas en mal estado

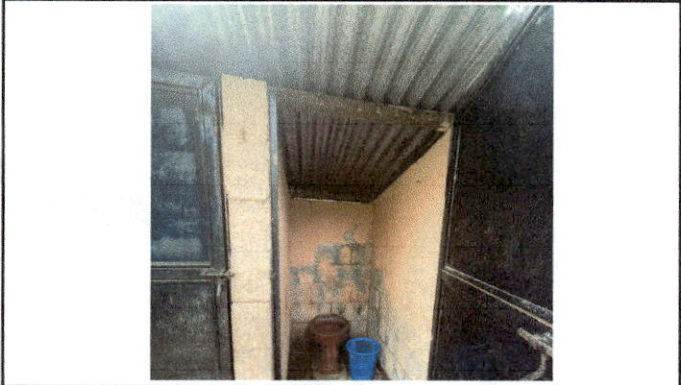
Foto 9: Módulo B, lámina y estructura portante en letrinas en mal estado

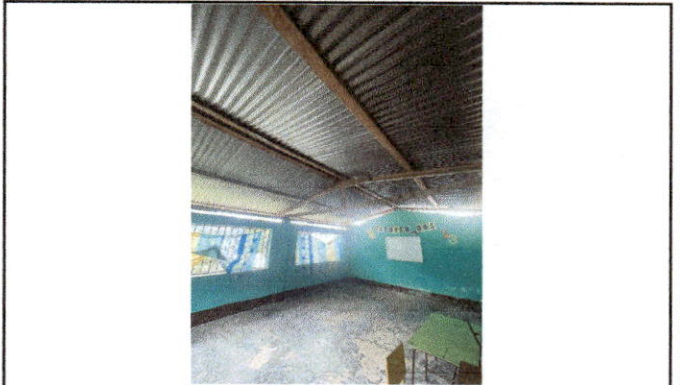
Foto 10: Módulo A, estructura portante de lámina en mal estado
