**REGISTRO FOTOGRÁFICO
PROGRAMA DE MANTENIMIENTO DE EDIFICIOS ESCOLARES PÚBLICOS**

PRA-FOR-123
Versión 1

Ministerio de Educación

DEPARTAMENTO:	EL PROGRESO	MUNICIPIO:	SAN AGUSTÍN ACASAGUASTLÁN
NOMBRE DEL ESTABLECIMIENTO:	ESCUELA OFICIAL RURAL MIXTA BARRIO SAN ESTEBAN J.V.	DIRECCIÓN DEL ESTABLECIMIENTO:	BARRIO SAN ESTEBAN, ALDEA TULUMAJE
CÓDIGO DEL ESTABLECIMIENTO:	02-03-0744-43	FECHA:	25 DE SEPTIEMBRE DE 2024

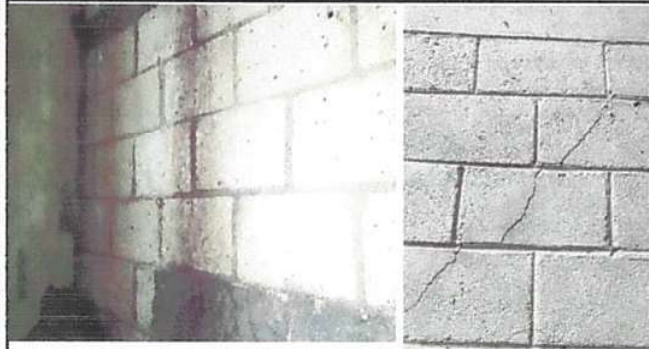
FOTO 1: EXISTEN PAREDES QUE SE HAN DETERIORADO POR LO QUE SERÁ NECESARIO REEMPLAZAR UNA PARED DE LA COCINA QUE PRESENTA FISURAS Y DESPRENDIMIENTO PROBABLEMENTE POR

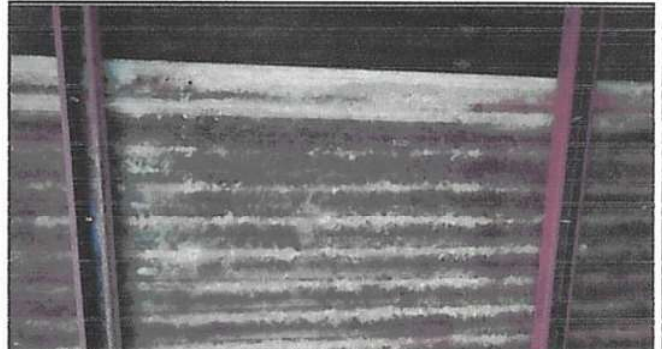
FOTO 2: EN EL TECHADO DE LA COCINA SE PUEDE OBSERVAR QUE LA ESTRUCTURA SE HA PICADO PORQUE NO TUVO CON ANTICORROSIVO, ES NECESARIO SU CAMBIO Y LAS LAMINAS QUE ESTAN PICADAS

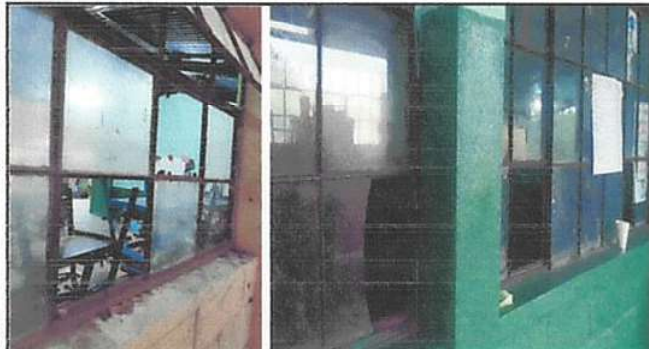
FOTO 3: LAS AULAS TIENEN VENTANAS DE METAL QUE ESTÁ PICADO Y CON LOS VIDRIOS QUEBRADOS CONSTITUYENDO UN PELIGRO PARA LOS ESTUDIANTES, ESPERANDO DESMONTAR Y CAMBIAR LA

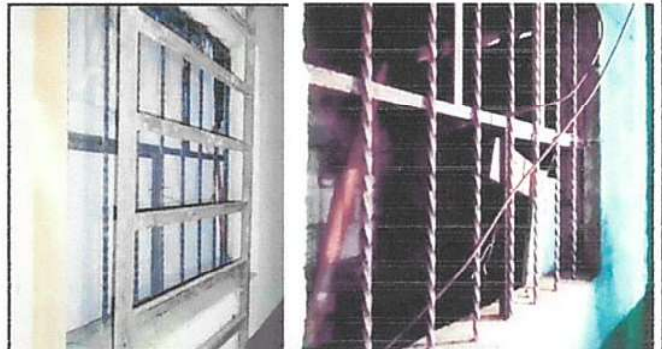
FOTO 4: EN LAS AULAS ES NECESARIO CONTAR CON BALCONES PERO EN BUEN ESTADO, ES NECESARIO EL MEJORAMIENTO DE LOS MISMOS CONSTRUYENDO Y COLOCANDO NUEVOS BALCONES.

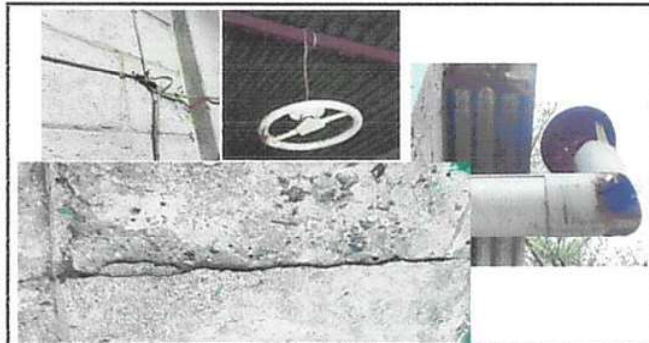
FOTO 5: EL PISO DE CONCRETO ESTÁ EN MAL ESTADO, LA CONEXIÓN ELÉCTRICA ESTÁ INSERVIBLE Y LA ESTUFA Y CHIMENEA EN MAL ESTADO POR LO QUE ES NECESARIO CAMBIAR ESTOS ELEMENTOS EN

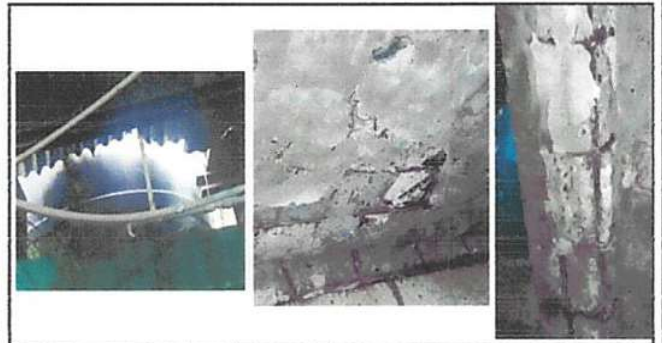
FOTO 6: EL TINACO ESTÁ EN TERRAZA Y COLUMNAS DETERIORADAS POR LA HUMEDAD Y EL PASO DEL TIEMPO, REQUIRIENDO FUNDICION NUEVA QUE SOPORTE EL PESO PARA QUITAR ESE PELIGRO
