DEPARTAMENTO:	EL PROGRESO	MUNICIPIO:	SAN AGUSTÍN ACASAGUASTLÁN
NOMBRE DEL ESTABLECIMIENTO:	E.O.R.M. CASERÍO EL MAGUEY, ALDEA CHANRAYO	DIRECCIÓN DEL ESTABLECIMIENTO:	CASERÍO EL MAGUEY, ALDEA CHANRAYO
CÓDIGO DEL ESTABLECIMIENTO:	02-03-0777-43	FECHA:	12 DE SEPTIEMBRE DE 2024

# REGISTRO FOTOGRÁFICO PROGRAMA DE MANTENIMIENTO DE EDIFICIOS ESCOLARES PÚBLICOS

PRA-FOR-12  
Versión

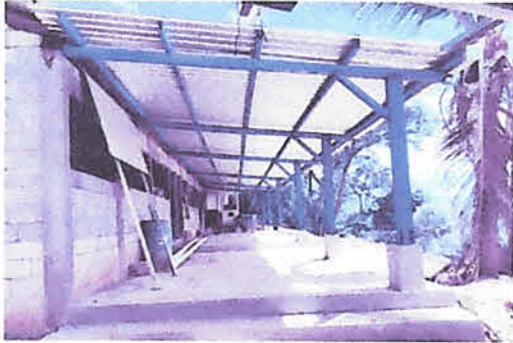
FOTO 1: INSTALACIÓN DE ESTRUCTURA DE METAL MAS LÁMINA

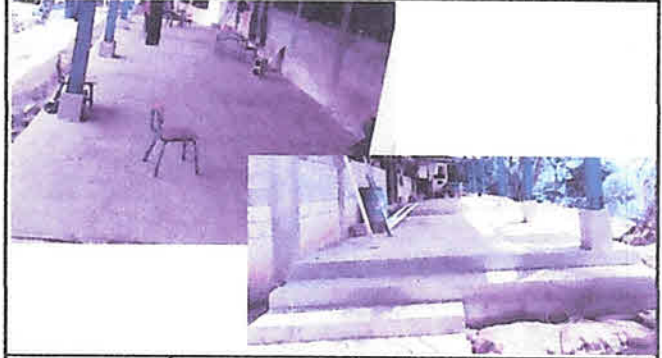
FOTO 2: FUNDICIÓN DE PISO DE CONCRETO

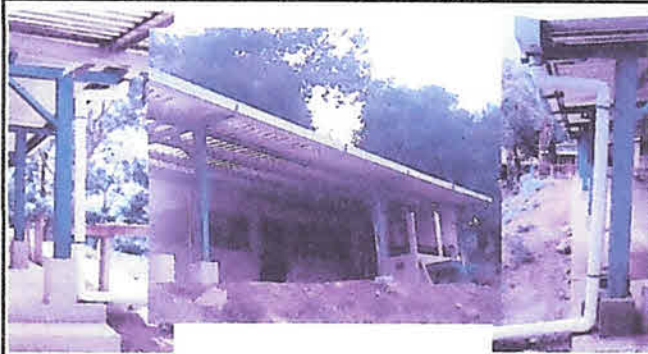
FOTO 3: INSTALACIÓN DE CANAL METALICO CON DOS BAJADAS PLUVIALES CON TUBO PVC DE 4"

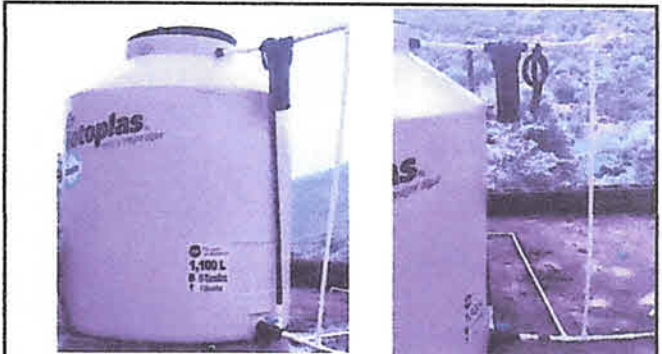
FOTO 4: SUMINISTRO E INSTALACIÓN DE TINACO MAS SUS ACCESORIOS

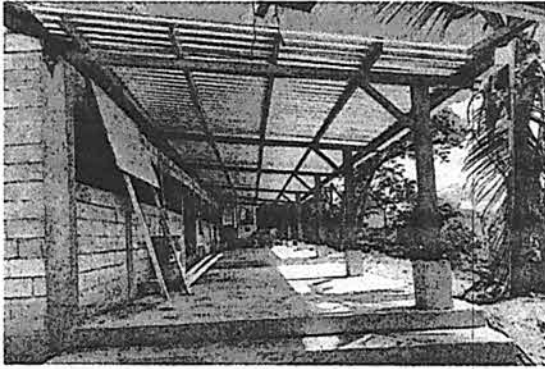
FOTO 1: INSTALACIÓN DE ESTRUCTURA DE METAL MAS LÁMINA

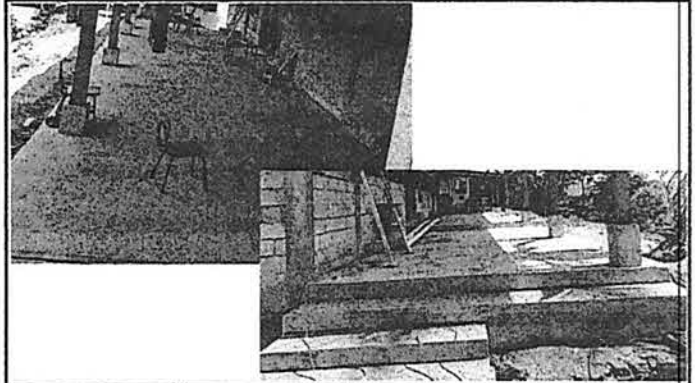
FOTO 2: FUNDICIÓN DE PISO DE CONCRETO

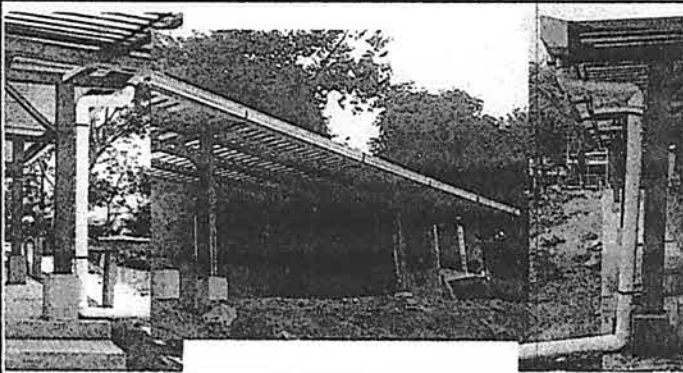
FOTO 3: INSTALACIÓN DE CANAL METALICO CON DOS BAJADAS PLUVIALES CON TUBO PVC DE 4"

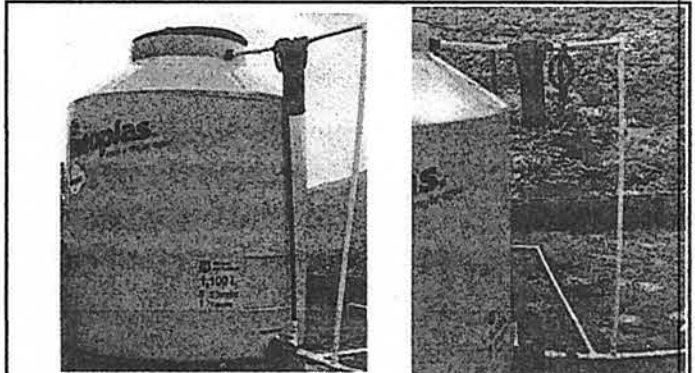
FOTO 4: SUMINISTRO E INSTALACIÓN DE TINACO MAS SUS ACCESORIOS
