REGISTRO FOTOGRÁFICO PROGRAMA DE MANTENIMIENTO DE EDIFICIOS ESCOLARES PÚBLICOS

PRA-FOR-123
Versión 1

DEPARTAMENTO:	EL PROGRESO	MUNICIPIO:	SAN AGUSTÍN ACASAGUASTLÁN
NOMBRE DEL ESTABLECIMIENTO:	ESCUELA OFICIAL RURAL MIXTA	DIRECCIÓN DEL ESTABLECIMIENTO:	CASERÍO PEÑA DEL ARCO, ALDEA LAS ESCALERAS
CÓDIGO DEL ESTABLECIMIENTO:	02-03-0825-43	FECHA:	03/06/24

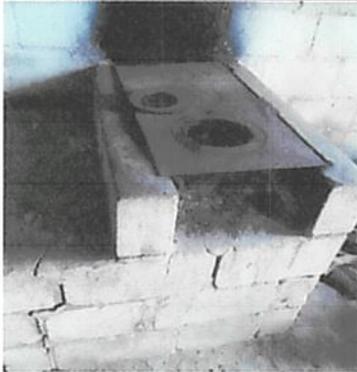
FOTO 1: LA ESTUFA SE ENCUENTRA EN MAL ESTADO Y NO CUENTA CON CHIMENEA, GENERANDO CONTAMINACIÓN

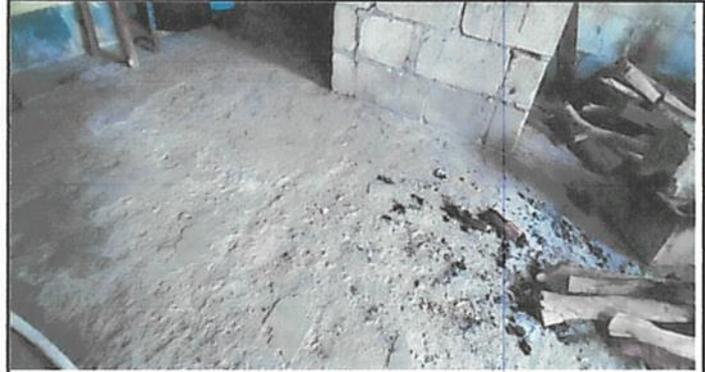
FOTO 2. SE LEVANTÓ EL PISO DE TODA LA COCINA, GENERANDO ESPACIOS ENTRE EL PISO QUE NO PERMITEN UNA LIMPIEZA CORRECTA PARA LA PREPARACIÓN DE LOS ALIMENTOS

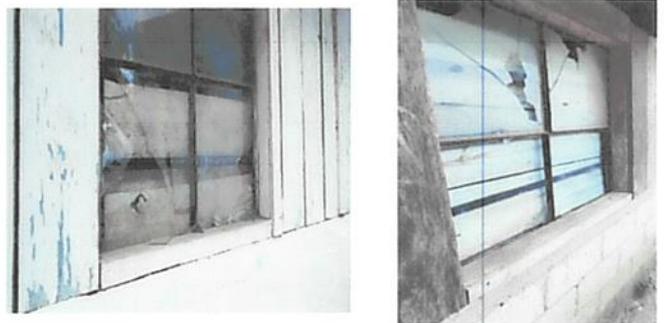
FOTO 4: LAS VENTANAS DE LA COCINA SE ENCUENTRAN EN MAL ESTADO, VIDRIOS QUEBRADOS Y ESTRUCTURA DE METAL DESPEGADA

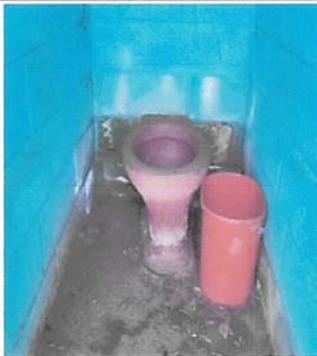
FOTO 5: LOS SERVICIOS SANITARIOS NO CUENTAN CON TAZAS EN BUEN ESTADO NI TANQUE PARA ABASTECIMIENTO DE AGUA

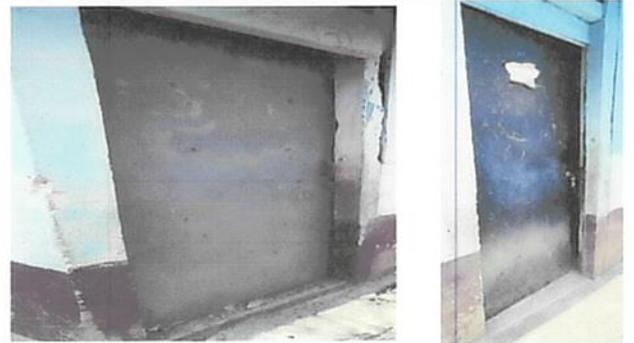
FOTO 6: SUSTITUCIÓN DE PUERTAS Y PORTÓN QUE SE ENCUENTRAN EN MAL ESTADO, YA NO FUNCIONA EL MECANISMO DE ABERTURA NI DE CHAPAS
