SITUACIÓN DEFICIENCIAS DETERMINADAS

DEPARTAMENTO:	EL PROGRESO	MUNICIPIO:	SAN AGUSTÍN ACASAGUASTLÁN
NOMBRE DEL ESTABLECIMIENTO:	ESCUELA OFICIAL RURAL MIXTA	DIRECCIÓN DEL ESTABLECIMIENTO:	CASERÍO PEÑA DEL ARCO, ALDEA LAS ESCALERAS
CÓDIGO DEL ESTABLECIMIENTO:	02-03-0825-43	FECHA:	9/08/2024

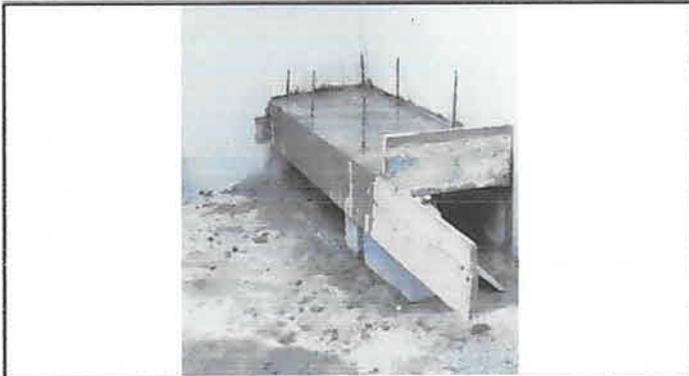
FOTO 1: ESTUFA ECONOMIZADORA DE LEÑA EN CONSTRUCCIÓN, CON BASES DE BLOCK Y PINES FUNDIDOS A LA MESA DE CONCRETO DONDE IRÁ LA CÁMARA DE COMBUSTIÓN FORRADA CON BALDOSA DE CERÁMICA.

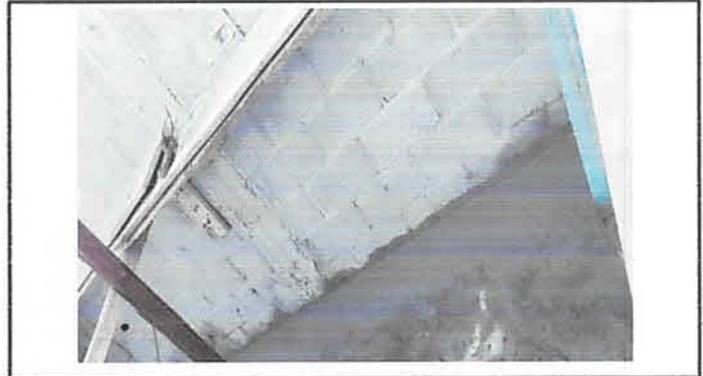
FOTO 2: PARA LA CORRECTA COLOCACIÓN DEL PISO CERÁMICO SE FUNDIÓ UNA BASE DE CONCRETO TOTALMENTE NIVELADA PARA LA POSTERIOR COLOCACIÓN DEL PISO CERÁMICO EN COCINA Y S.S.

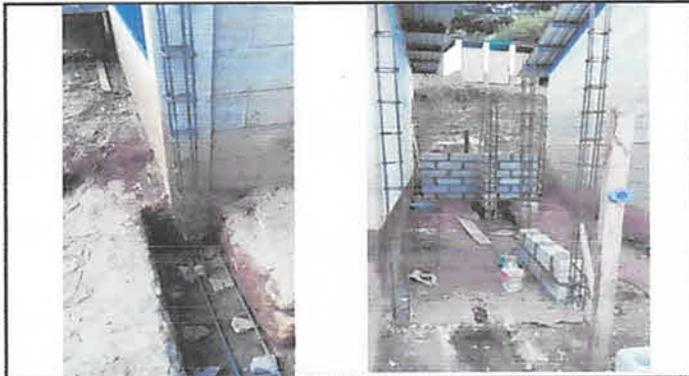
FOTO 3: LA ESTRUCTURA DE CONCRETO SE REFORZÓ CON HIERRO LEGÍTIMO Y LAS PAREDES QUE SE DEMOLIERON SE REFORZÓ DESDE LA CIMENTACIÓN HASTA LA SOLERA DE CORONA.

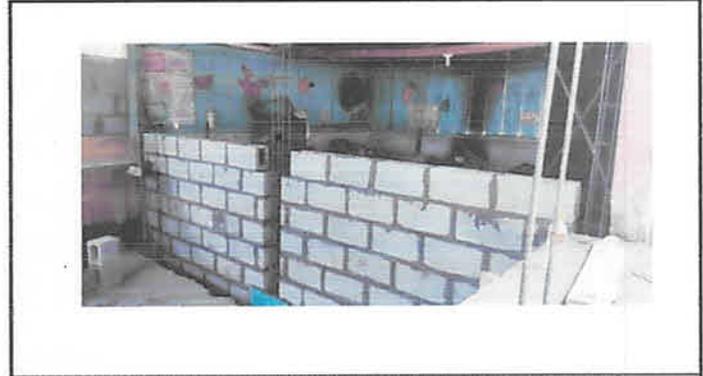
FOTO 4: PARA EL REMOZAMIENTO DE LAS PAREDES SE UTILIZÓ BLOCK NORMADO EL CUAL TENDRÁ UN ACABADO FINAL CON CERNIDO REMOLINEADO.

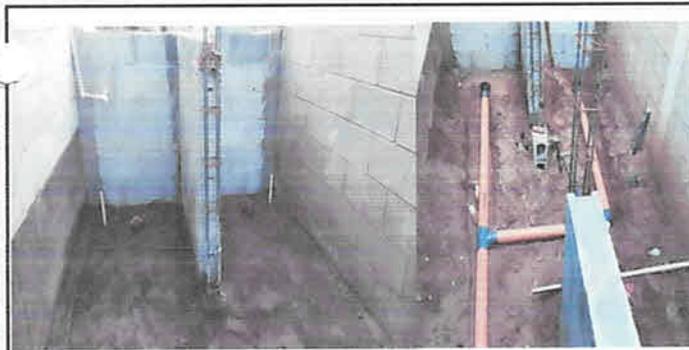
FOTO 5: DIVISIONES ENTRE LOS SERVICIOS SANITARIOS MODULADOS PARA LA UBICACIÓN DE TRES TAZAS SANITARIAS Y DOS LAVAMANOS.

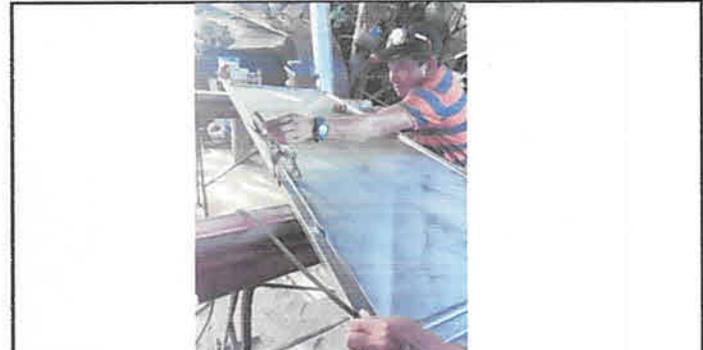
FOTO 6: PROCESO DE FABRICACIÓN DE LAS PUERTAS Y PORTÓN DE METAL.
