Ministerio de Educación
Guatemala

REGISTRO FOTOGRÁFICO PROGRAMA DE MANTENIMIENTO DE EDIFICIOS ESCOLARES PÚBLICOS

DEPARTAMENTO:	EL PROGRESO	MUNICIPIO:	SAN AGUSTÍN ACASAGUASTLÁN
NOMBRE DEL ESTABLECIMIENTO:	ESCUELA OFICIAL RURAL MIXTA	DIRECCIÓN DEL ESTABLECIMIENTO:	CASERÍO PEÑA DEL ARCO, ALDEA LAS ESCALERAS
CÓDIGO DEL ESTABLECIMIENTO:	02-03-0825-43	FECHA:	11/09/2024

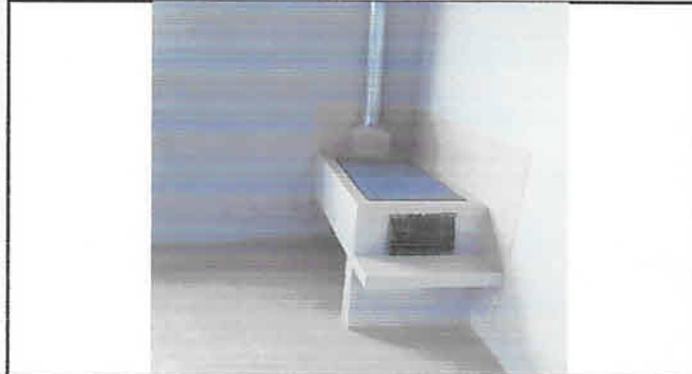
FOTO 1: ESTUFA ECONOMIZADORA DE LEÑA TOTALMETE TERMINADA CON PLANCHA DE METAL Y CHIMENEA.

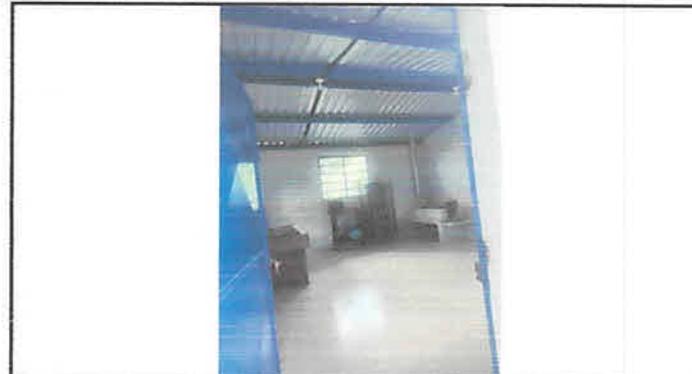
FOTO 2: PISO CERÁMICO INSTALADO CUBRIENDO EL ÁREA DE COCINA Y DE SERVICIOS SANITARIOS.

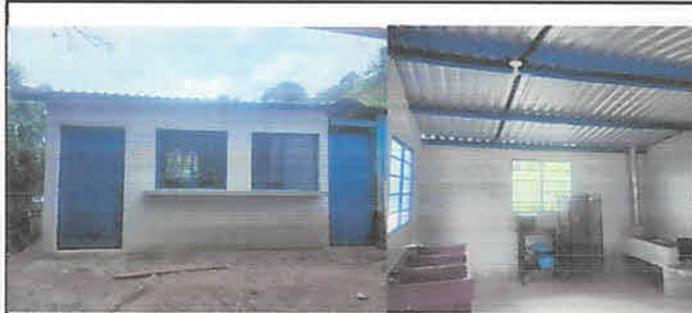
FOTO 3: LA ESTRUCTURA DEL TECHO DE METAL SE ENCUENTRA INSTALADO AL IGUAL QUE LA LÁMINA TROQUELADA TANTO EN COCINA COMO EN SERVICIOS SANITARIOS.

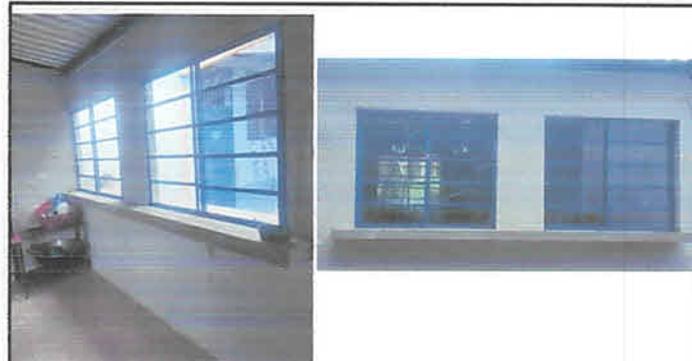
FOTO 4: LA VENTANERÍA DE METAL CON VIDRIO CLARO YA ESTÁ INSTALADA CON EL SISTEMA DE ABERTURA CORREDIZO QUE BENEFICIA EN EL APROVECHAMIENTO DEL ESPACIO.

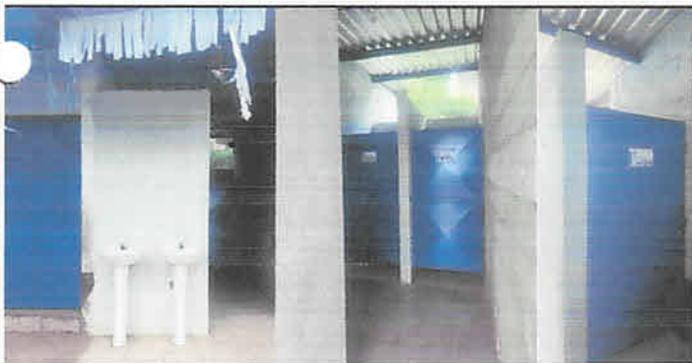
FOTO 5: LOS SERVICIOS SANITARIOS SE ENCUENTRAN TERMINADOS Y FUNCIONANDO, LOS 3 SANITARIOS Y LOS 2 LAVAMANOS TIENEN SU DESFOGUE DE DRENAJE HACIA FOSA SANITARIA EXISTENTE.

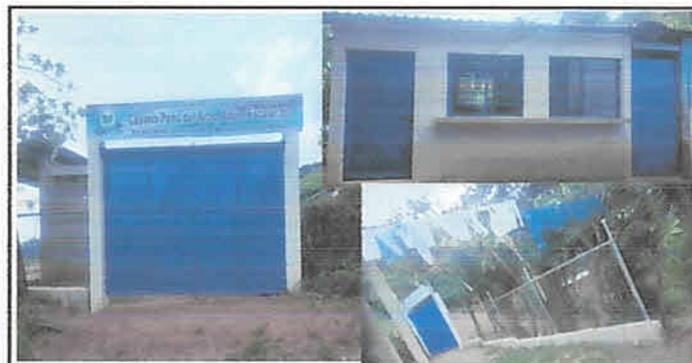
FOTO 6: SE SUSTITUYÓ EL PORTÓN DE INGRESO PRINCIPAL Y LAS PUERTAS DE METAL EXISTENTES.
