SITUACIÓN DEFICIENCIAS DETERMINADAS PREVIO DURANTE POSTERIOR

DEPARTAMENTO:	EI PROGRESO	MUNICIPIO:	EL JÍCARO
NOMBRE DEL ESTABLECIMIENTO:	PROFESOR EZEQUIEL MORALES LEMUS	DIRECCIÓN DEL ESTABLECIMIENTO:	ALDEA PIEDRA ANCHA
CÓDIGO DEL ESTABLECIMIENTO:	02-05-0117-43	FECHA:	14/08/2024

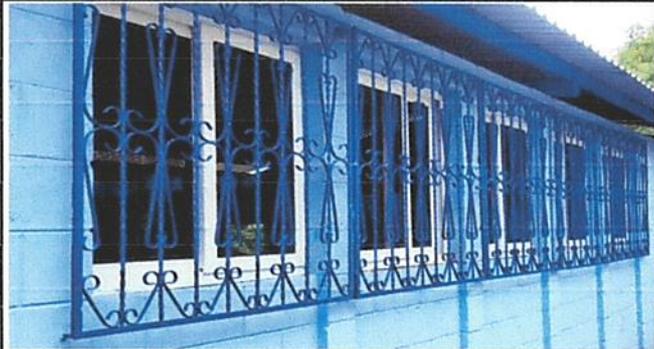
Foto 1: Sustitución de ventana de ventana de metal por ventanas de PVC

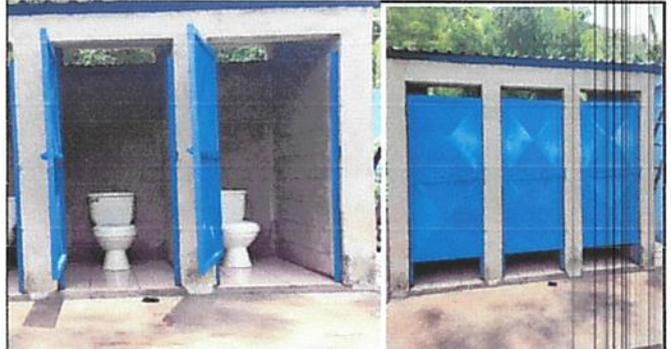
Foto 2 : Mantenimiento de puertas de los baños y sustición de sanitarios

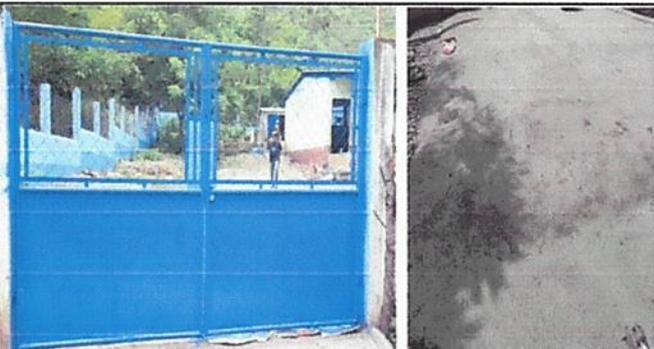
Foto:3 Torta de cemento en entrada principal y mantenimiento a porton

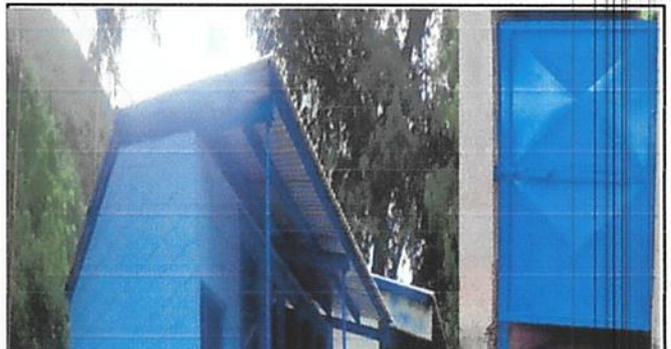
Foto 4: mantenimiento a estructura metálica y a puertas

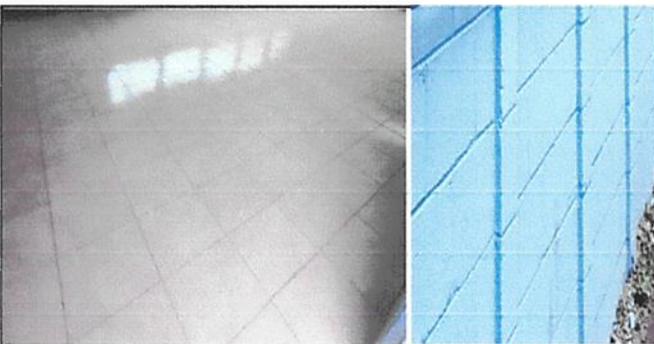
Foto 5: Sustición de piso liso por cerámico y pintura en muros exteriores e interiores

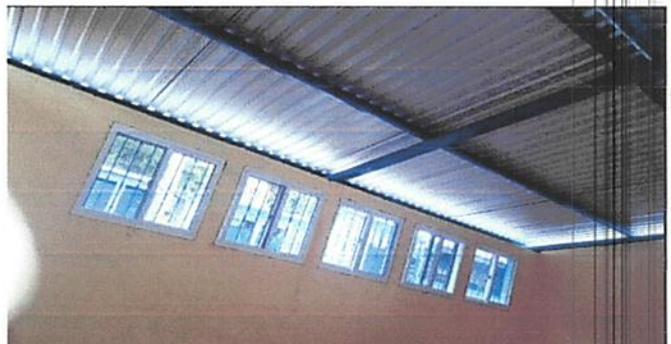
Foto 6: Sustición de lámina por lámina troquelada y cambio de ventanas de metal por ventanas de PVC
