SITUACIÓN DEFICIENCIAS DETERMINADAS

DEPARTAMENTO:	EL PROGRESO	MUNICIPIO:	EL JÍCARO
NOMBRE DEL ESTABLECIMIENTO:	ESCUELA OFICIAL RURAL MIXTA	DIRECCIÓN DEL ESTABLECIMIENTO:	ALDEA SANTA ROSALÍA
CÓDIGO DEL ESTABLECIMIENTO:	02-05-0124-43	FECHA:	16-8-2,024

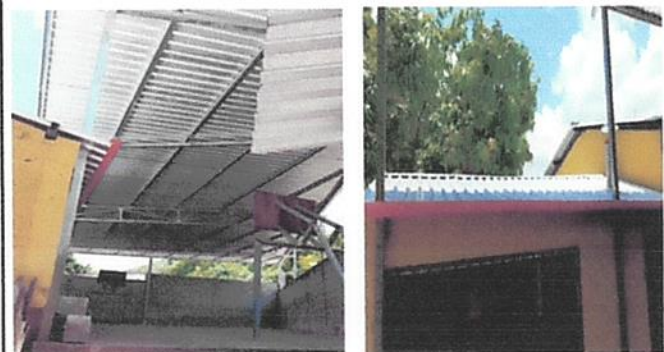
Foto 1 : Instalación de galera con su estructura metalica y lámina troquelada, instalación de en cocina con su estructura metalica y lámina troquelada

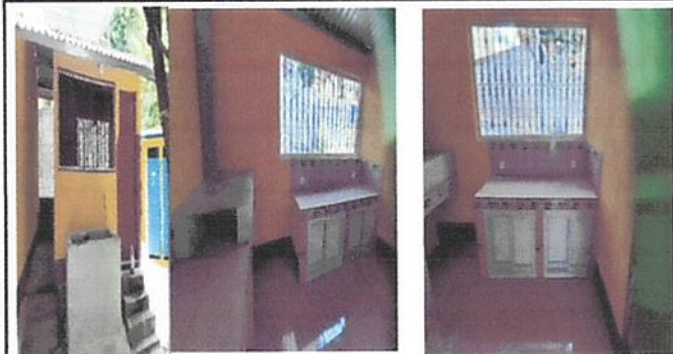
Foto 2: Instalación de estufa rural con su respectivo azulejo en el poyeton así mismo alargado del cemento de la estructura de la estufa, construcción de mueble de cocina con sus respectivas puertas de PVC y

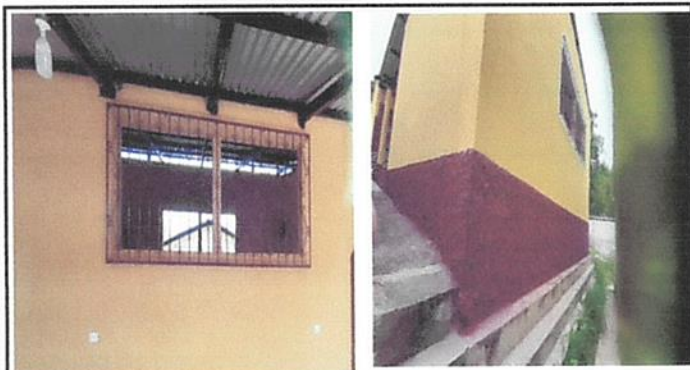
Foto 3: Mantenimiento a balcones (lijado, Pintado e instalación de su respectivo mosquitero de plastico) y pintura general en los muros interiores y exteriores de la escuela

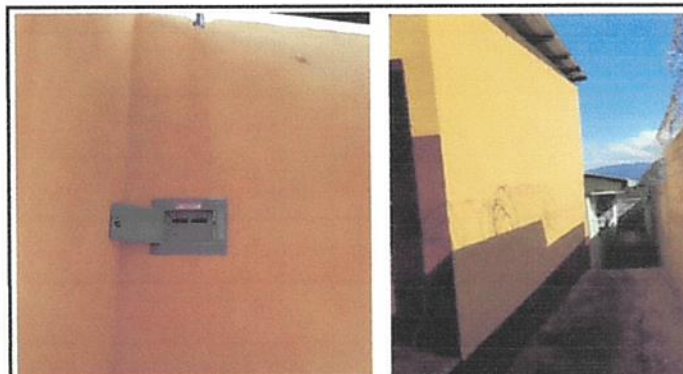
Foto 4: reparación de cableado electrico y sustitución de conductos, cambio de caja para flipones para la cometida electrica.

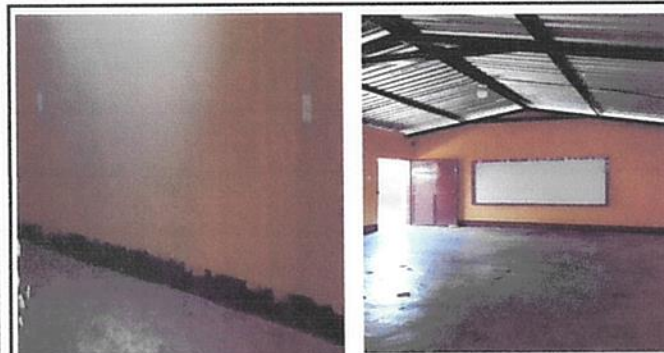
Foto 5: Instalación de toma corrientes, plafoneras y bombillas ahorradoras.

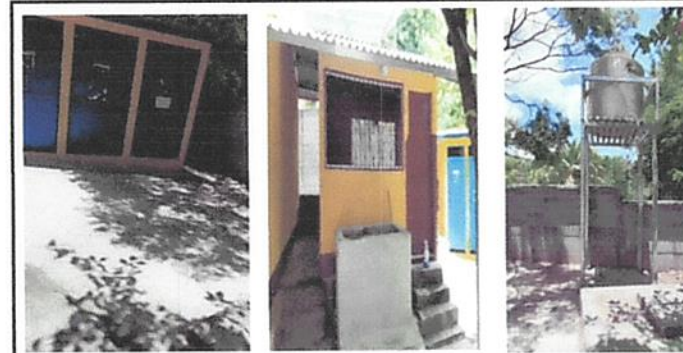
Foto 6: Instalación de estructura metalica y deposito de agua, torta de cemento rustico y construcción de pila de dos lavaderos.
