SITUACIÓN DEFICIENCIAS DETERMINADAS PREVIOR DURANTE POSTERIOR

DEPARTAMENTO:	El Progreso	MUNICIPIO:	Sansare
NOMBRE DEL ESTABLECIMIENTO:	Instituto Nacional de Educación Diversificada, Jornada Vespertina	DIRECCIÓN DEL ESTABLECIMIENTO:	Aldea Poza Verde
CÓDIGO DEL ESTABLECIMIENTO:	02-06-0018-46	FECHA:	22/04/2024

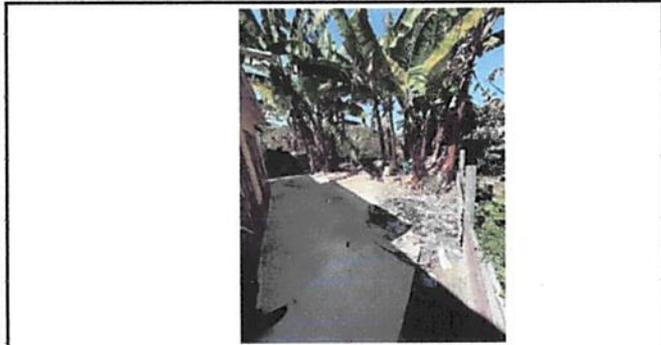
Foto 1: se observa que la parte trasera cerca de los sanitarios, el muro perimetral está compuesto por láminas clavadas a postes de metal, para evitar que los animales y personas puedan ingresar al establecimiento

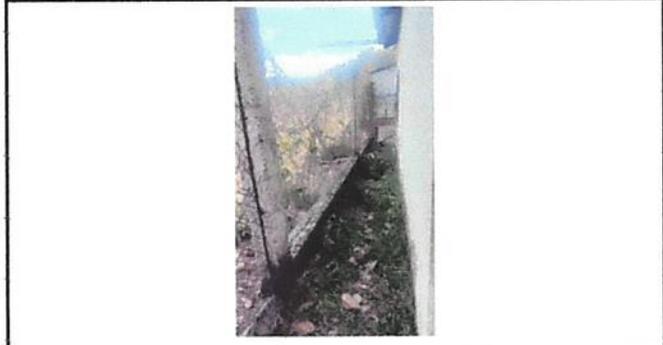
Foto 2: en esta otra parte del muro perimetral se puede observar como la malla que se tiene en la actualidad ya se encuentra deteriorada y el acceso hacia el establecimiento es fácil para alguna persona.

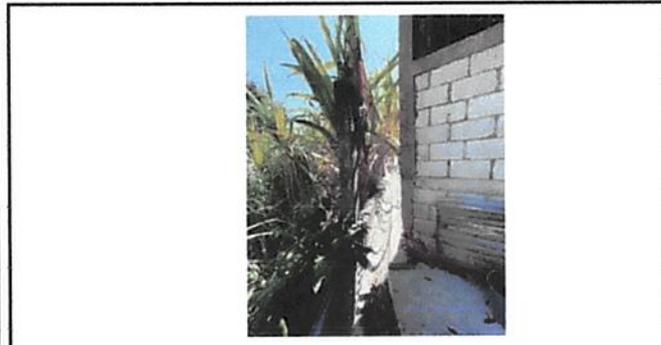
Foto 3: nuevamente se evidencia el muro perimetral trasero que se posee actualmente con láminas en una parte que fue colocado para evitar el ingreso fácilmente de personas o animales al establecimiento educativo

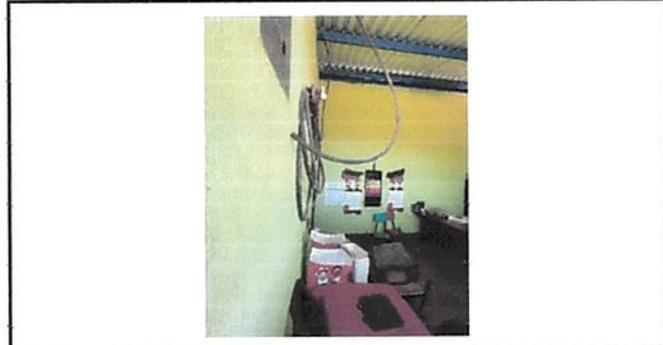
Foto 4: alambres y cableado insertible que se encuentra en la mayoría de aulas donde en algún momento hubo fluido eléctrico.

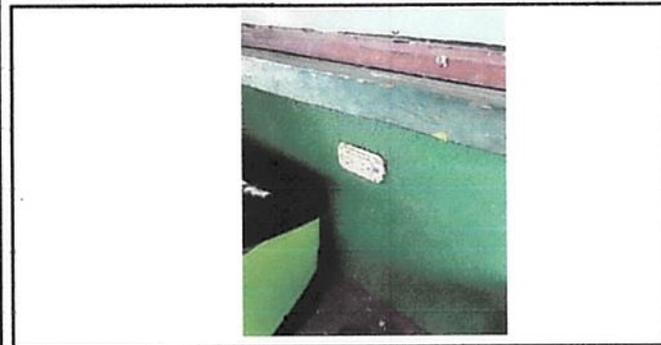
Foto 5: tomacorrientes existentes en algunos salones de clases, pero sin fluido eléctrico y sin funcionar

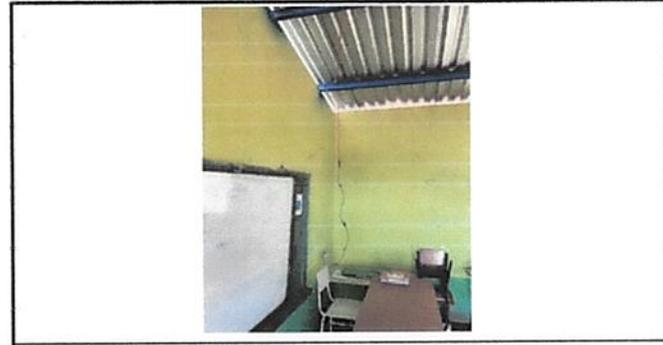
Foto 6: único tomacorrientes que posee fluido eléctrico, mismo que fue improvisado para poder conectar equipos en esta aula (es la única aula que tiene este tomacorriente)

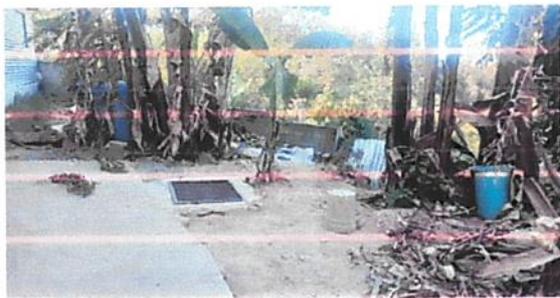
Foto 5: espacio destinado para instalación de pila, la que estará cerca de los sanitarios para que los estudiantes no deban dar la vuelta completa hacia la única pila que se posee en el
