REGISTRO FOTOGRÁFICO PROGRAMA DE MANTENIMIENTO DE EDIFICIOS ESCOLARES PÚBLICOS

DEPARTAMENTO:	El Progreso	MUNICIPIO:	Sansare
NOMBRE DEL ESTABLECIMIENTO:	ESCUELA OFICIAL RURAL MIXTA	DIRECCIÓN DEL ESTABLECIMIENTO:	Aldea Las Cabezas, Sansare, El Progreso.
CÓDIGO DEL ESTABLECIMIENTO:	02-06-0137-43	FECHA:	20 de mayo de 2024.

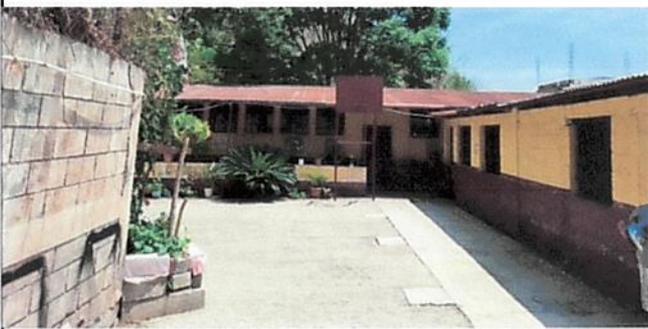
Foto 1: Se observa en la parte posterior del techo que la lámina está oxidada y en mal estado.

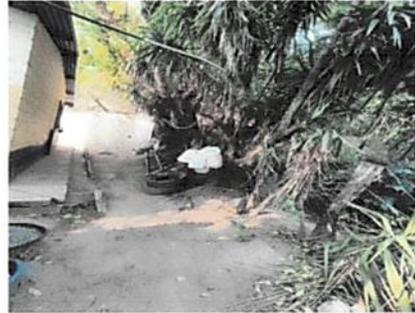
Foto 2: Se observa el muro es necesario darle continuidad para mantener un perímetro seguro en la escuela.

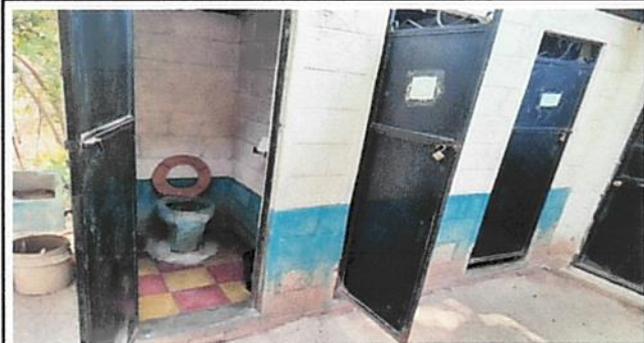
Foto 3: Se observa que los servicios sanitarios están deteriorados, aún tienen taza de cemento (letrina), sólo funcionan dos.

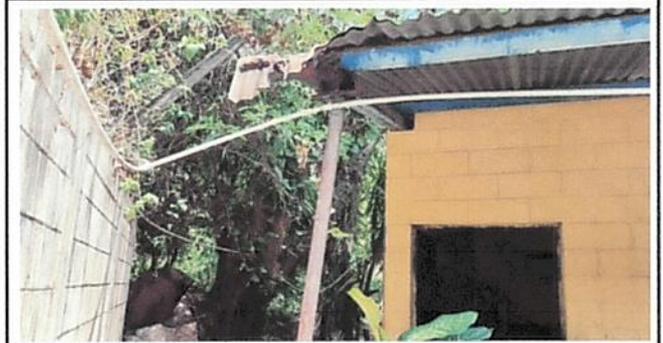
Foto 4: Se observa que la estructura metálica de esta parte de la escuela, está dañada y necesita reparación.

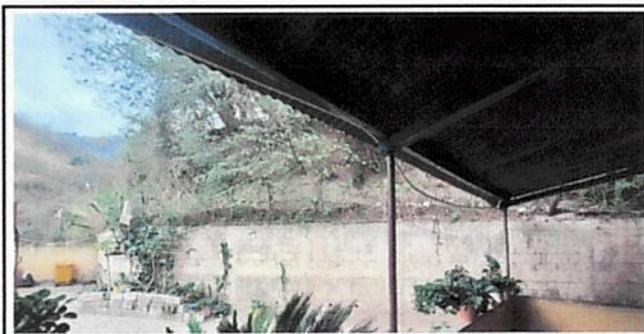
Foto 5: Se observa que la estructura metálica de la escuela necesita mantenimiento (lijado, cepilla y pintura).

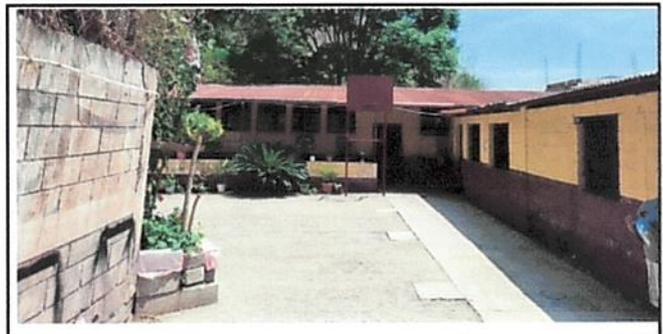
Foto 6: Se observa que la pintura general de la escuela necesita mantenimiento y remozamiento.
