REGISTRO FOTOGRÁFICO PROGRAMA DE MANTENIMIENTO DE EDIFICIOS ESCOLARES PÚBLICOS

SITUACIÓN DEFICIENCIAS DETERMINADAS

DEPARTAMENTO:	EL PROGRESO	MUNICIPIO:	SANSARE
NOMBRE DEL ESTABLECIMIENTO:	EODP ANEXA A EORM	DIRECCIÓN DEL ESTABLECIMIENTO:	ALDEA SAN FELIPE LA TABLA
CÓDIGO DEL ESTABLECIMIENTO:	02-06-0468-42	FECHA:	20/02/2024

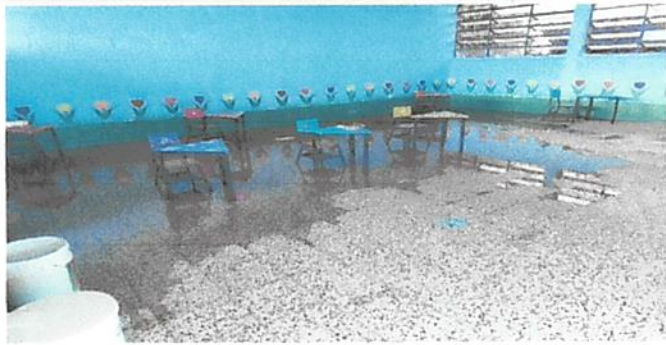
Foto 1: Ingresa el agua al salón de clase, por lo dañado del techo.

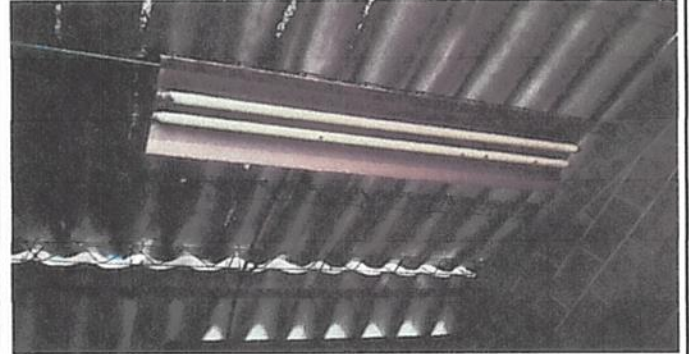
Foto 2: lámparas en mal estado y sin funcionar.

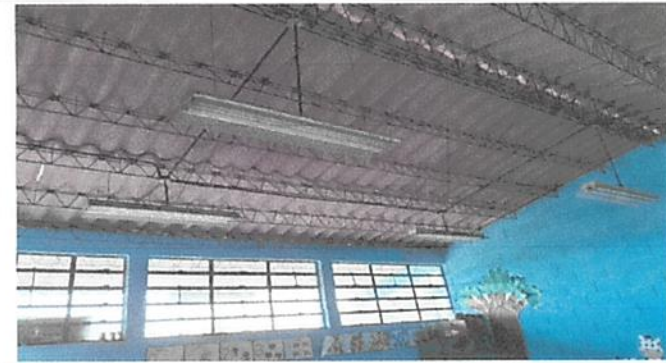
Foto 3: Lámparas sin funcionar.

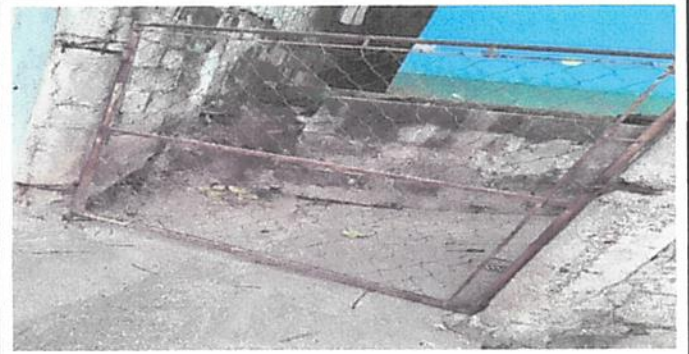
Foto 4: Puerta principal dañada.

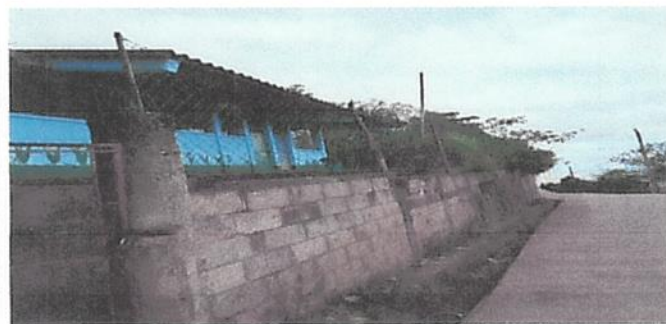
Foto 5: malla en mal estado, sostenida por palos podridos.

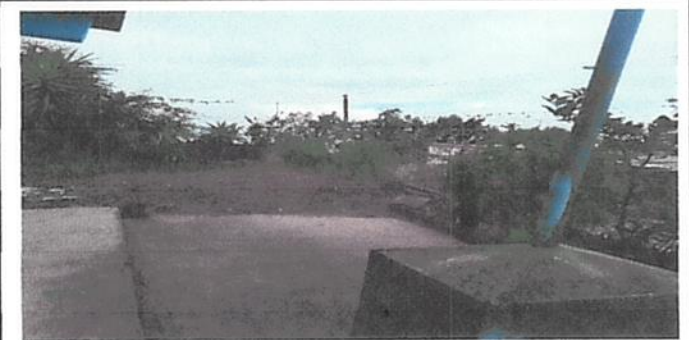
Foto 6: malla de cerco dañada. Peligro de caer al vacío.

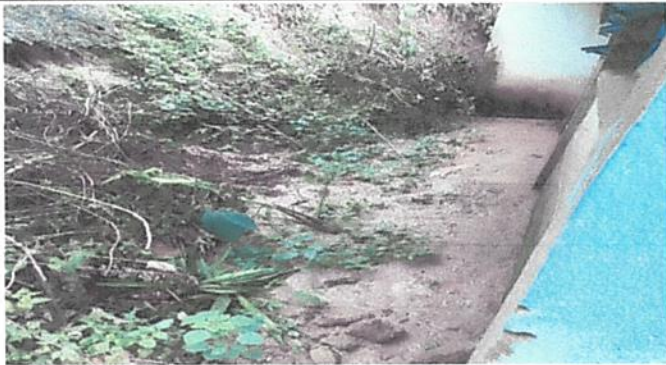
FOTO 1: Deslave a causas de lluvias

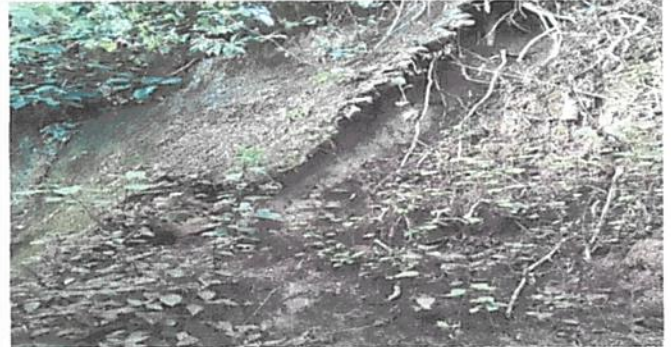
FOTO 2: Desprendimiento de tierra

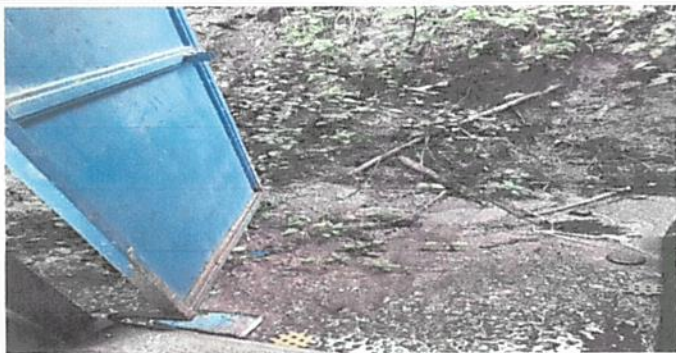
FOTO 3: Saturación de lodo en la puerta

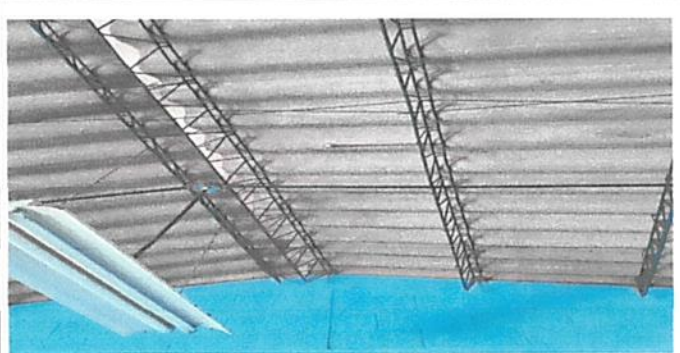
FOTO 4: Techo con agujeros

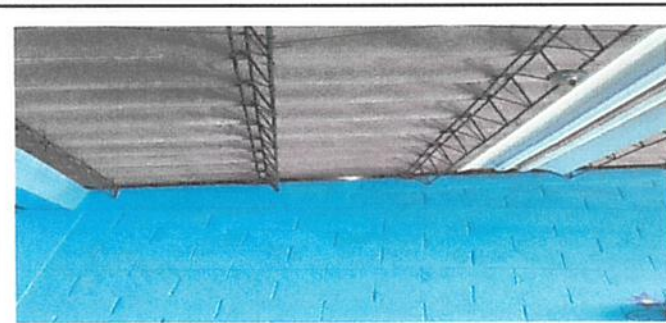
FOTO 5: Techo con agujeros

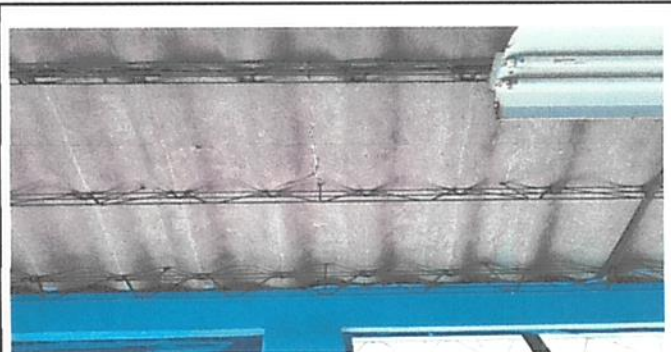
FOTO 6: Techo rajado
