SITUACIÓN DEFICIENCIAS DETERMINADAS PREVIO DURANTE POSTERIOR

| DEPARTAMENTO: | EL PROGRESO | MUNICIPIO: | SANSARE |
| NOMBRE DEL ESTABLECIMIENTO: | EODP ANEXA A EORM | DIRECCIÓN DEL ESTABLECIMIENTO: | ALDEA SAN FELIPE LA TABLA |
| CÓDIGO DEL ESTABLECIMIENTO: | 02-06-0468-42 | FECHA: | 3/05/2024 |

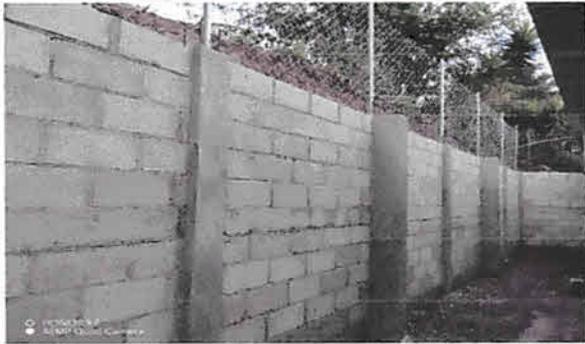
Foto 1: Sanjeado para muro de contención

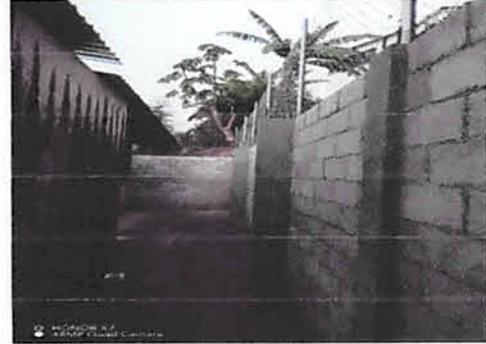
Foto 2: Cimentación del muro de contención

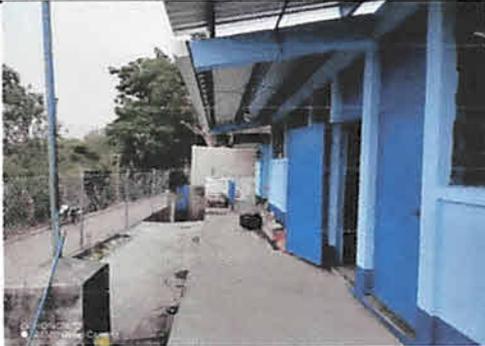
Foto 3: Mejoramiento de puertas lijado y pintado.

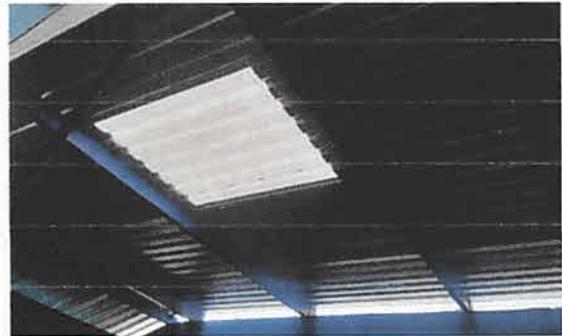
Foto 4: Restauración del techo dañado

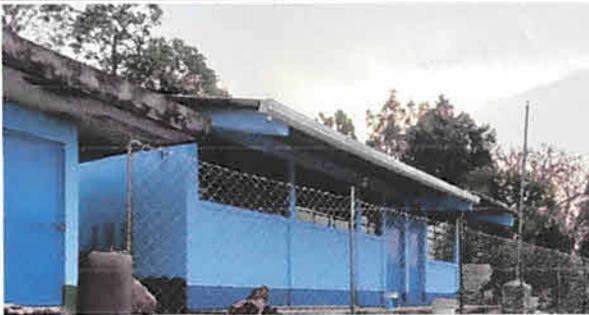
Foto 5: Restaración del techo dañado

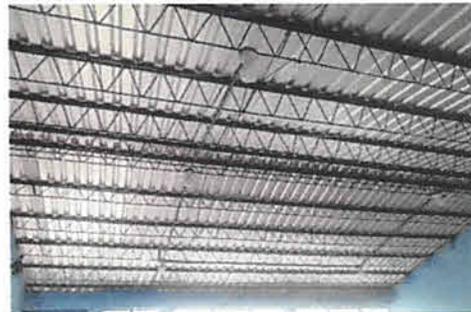
Foto 6: Restauración de techo dañado

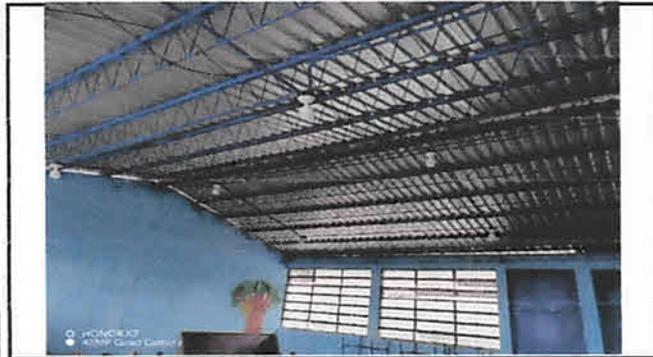
Foto1: Restauración del Techo dañado.

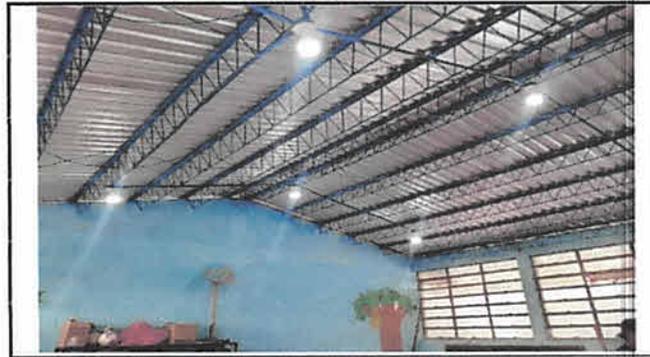
Foto 2: Mejoramiento del sistema eléctrico

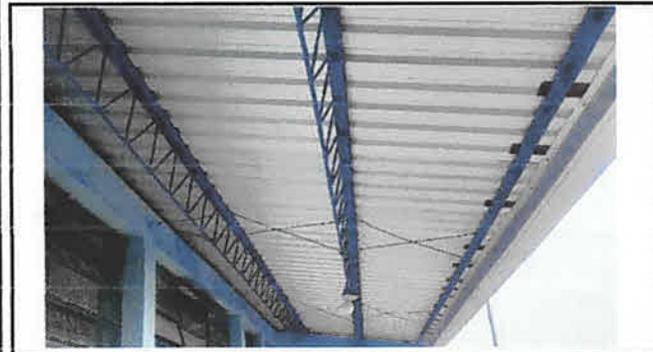
Foto 3: Mantenimiento del sistema eléctrico.

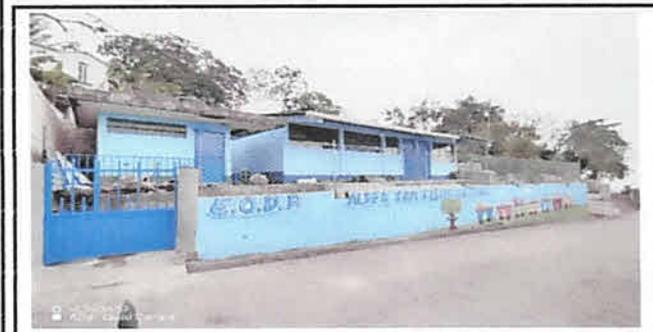
Foto 5: Desinstalación de malla dañada

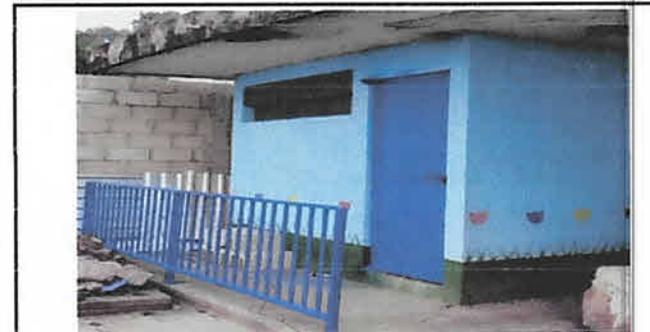
Foto 6: Fabricación e instalación de Baranda
