Ministerio de Educación
Guatemala

REGISTRO FOTOGRÁFICO PROGRAMA DE MANTENIMIENTO DE EDIFICIOS ESCOLARES PÚBLICOS

DEPARTAMENTO:	El Progreso	MUNICIPIO:	Sansare
NOMBRE DEL ESTABLECIMIENTO:	Escuela Oficial de Parvulos , Caserio el Puente	DIRECCIÓN DEL ESTABLECIMIENTO:	Caserio El PUENTE
CÓDIGO DEL ESTABLECIMIENTO:	02-06-0523-42	FECHA:	21/02/2024

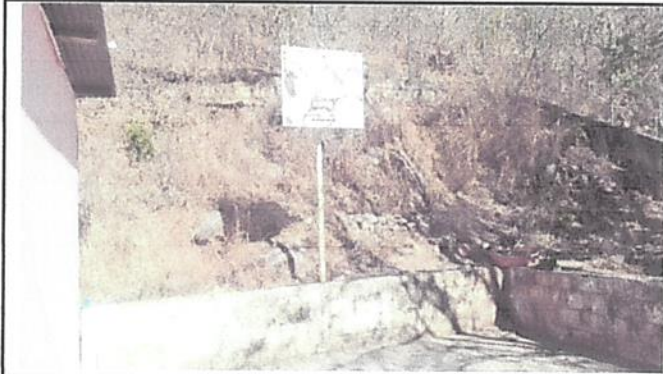
Foto1: Aca podemos ver el peligro que presenta el muro que ya no soporta la tierra que tiene sobre la malla por lo que se necesita aplicar cemento rociado en donde s eve el zacate.

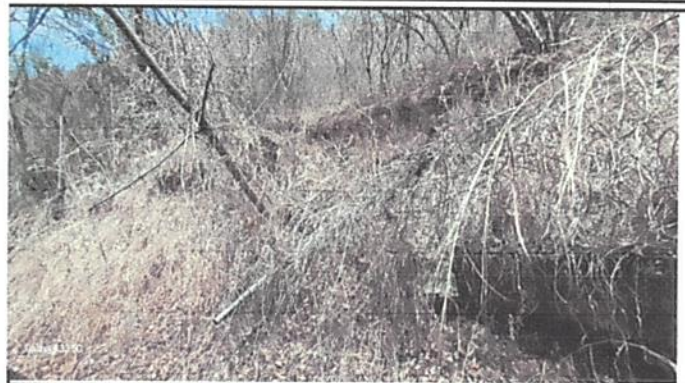
Foto 2 : Podemos ver que el muro colapso es donde necesita ser remplazado por un muro de contencion

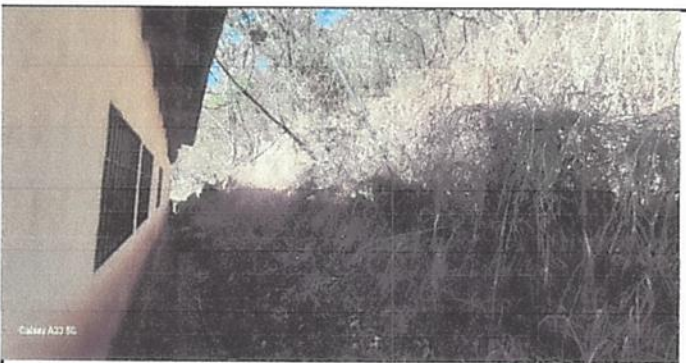
Foto 5 : Es latente el peligro donde se ve que se desplomo el muro perimetral donde necesita ser cambiado por muro de contencion .
